PLACA: QQA6H23  
MODELO DO VEÍCULO: RENAULT/CAPTUR INTEN 16A

**VISTORIA CAUTELAR**

NO. LAUDO:	3164506
DATA DE VISTORIA:	22/12/2023 13:00:06
MARCA:	RENAULT
MODELO:	RENAULT/CAPTUR INTEN 16A
COR:	BRANCA
ANO FABRICAÇÃO:	2019
ANO MODELO:	2019
PLACA:	QQA6H23
RENAVAM:	01180201059
KM:	69149
COMBUSTÍVEL:	DIESEL
UNIDADE:	INTERLAGOS MARAJOARA
CLIENTE:	PARTICULAR

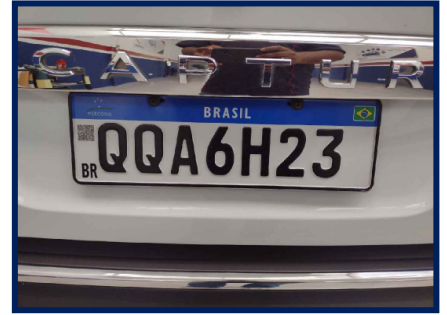
Placa

PLACA DENTROS DOS PADRÕES

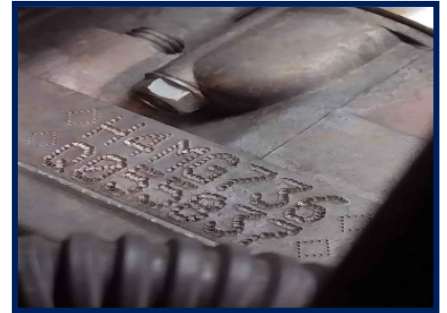
Motor

DENTRO DOS PADRÕES HABITUAIS DO FABRICANTE  
 É A MESMA QUE CONSTA NA BIN OU CRLV

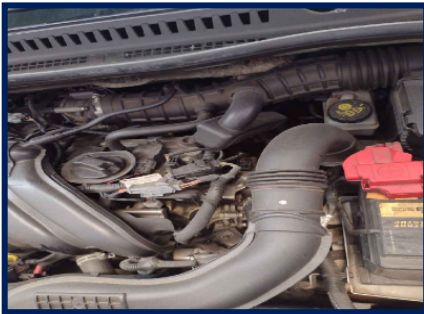
Câmbio

NUMERAÇÃO OBSTRUÍDA (ITEM EXCLUÍDO DO PARECER)

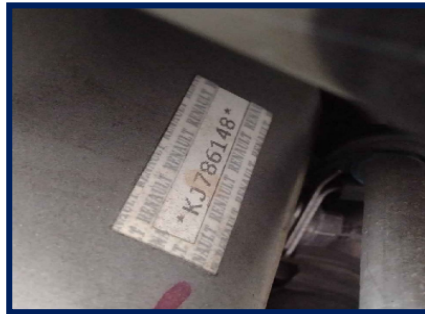
Etiqueta ETA Motor

ETA MOTOR : ETA DENTRO DOS PADRÕES / NUMERAÇÃO COINCIDE COM O CHASSI  
 ETA BATENTE DA PORTA : ETA DENTRO DOS PADRÕES / NUMERAÇÃO COINCIDE COM O CHASSI  
 ETA ASSOALHO : NÃO OBRIGATÓRIO  
 PLAQUETA ANO FABRICAÇÃO : PLAQUETA OK (NACIONAIS E IMPORT. APÓS 1999)

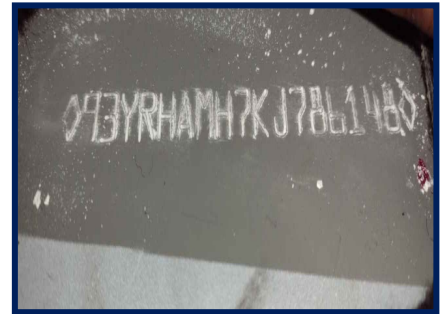
Chassi

NUMERAÇÃO IDENTIFICADORA : DENTRO DOS PADRÕES HABITUAIS DO FABRICANTE  
 CHAPA SUPORTE : REGIÃO ÍNTEGRA

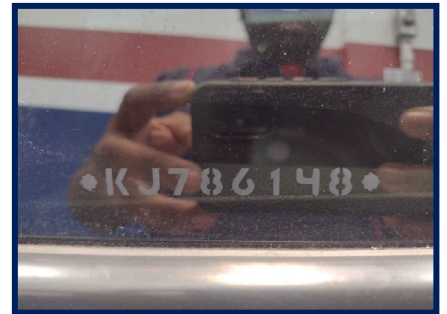
Gravação do vidro

PARABRISA : GRAVAÇÃO ORIGINAL / COINCIDE COM O CHASSI  
 PORTA DIANTE. ESQ. : GRAVAÇÃO ORIGINAL / COINCIDE COM O CHASSI  
 PORTA TRAS. ESQ / LAT TRAS. ESQ. : GRAVAÇÃO ORIGINAL / COINCIDE COM O CHASSI  
 VIGIA TRASEIRO. : GRAVAÇÃO ORIGINAL / COINCIDE COM O CHASSI  
 PORTA TRAS. DIR / LAT TRAS. DIR. : GRAVAÇÃO ORIGINAL / COINCIDE COM O CHASSI  
 PORTA DIANTE. DIR. : GRAVAÇÃO ORIGINAL / COINCIDE COM O CHASSI
