DADOS DO VEÍCULO

Nº LAUDO: 654471	QUILOMETRAGEM: 98002 KM
Nº CHASSI: 9BWAB09N09P005027	COR: PRATA
Nº MOTOR: CCR014781	COMBUSTIVEL: ALCOOL/GASOLINA
PLACA: MG HJE0568	ANO FABRICAÇÃO: 2008
MARCA: VW	ANO MODELO: 2009
MODELO: POLO 1.6	SITUAÇÃO CHASSI: EM CIRCULAÇÃO

PARECER FINAL

CONFORME COM OBSERVAÇÃO

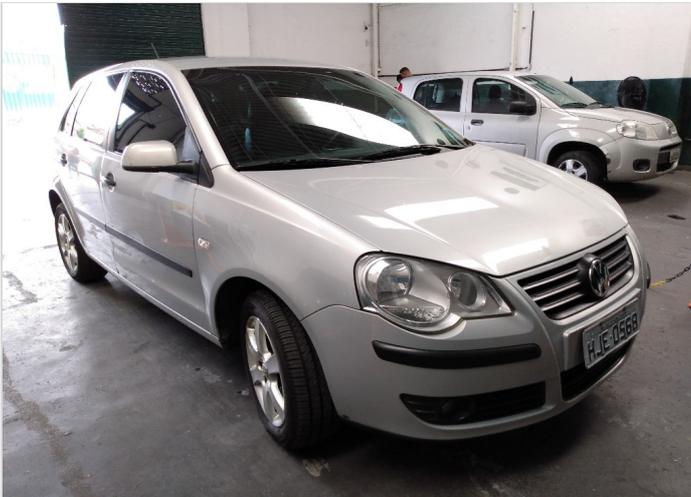
DIANTEIRAC/ LATERAL DIREITA

Observações: NÃO NOS RESPONSABILIZAMOS PELA VERACIDADE DO HODÔMETRO COLETADO NO ATO DA VISTORIA // NÃO NOS RESPONSABILIZAMOS POR INFORMAÇÕES OU RESTRIÇÕES PASSÍVEIS DE ATUALIZAÇÃO POSTERIORES A EMISSÃO DO CRLV APRESENTADO. / NADA CONSTA PARA HISTÓRICO DE ROUBO E FURTO. / SELO DA PLACA DE TRAN MG 2419633. / PORTA DIANTEIRA DIREITA AMASSADO.

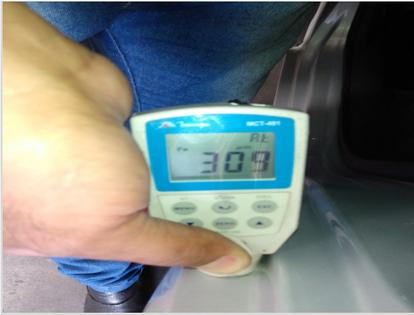
COLUNA TRASEIRA

! PINTURA	COLUNA VERMELHA
-----------	-----------------
