PLACA: GAE1D20
MODELO DO VEÍCULO: TOYOTA/ETIOS HB X

VISTORIA CERTICAR

APROVADO COM APONTAMENTO

NO. LAUDO:	2916659
DATA DE VISTORIA:	13/09/2023 14:25:14
MARCA:	TOYOTA
MODELO:	TOYOTA/ETIOS HB X
COR:	PRATA
ANO FABRICAÇÃO:	2016
ANO MODELO:	2016
PLACA:	GAE1D20
RENAVAM:	0108051055
KM:	83932
COMBUSTÍVEL:	FLEX

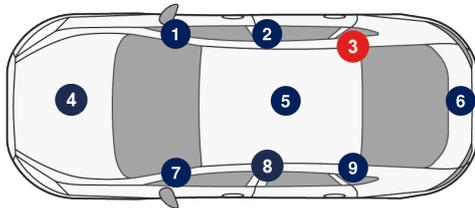
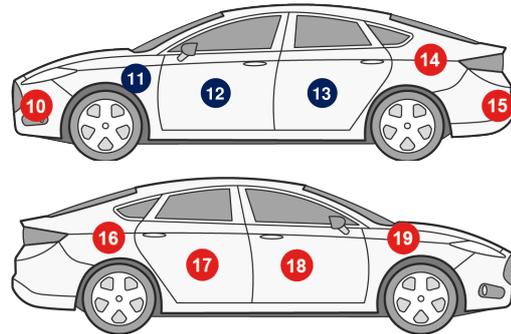
PINTURA V1

1 - COLUNA DIANTEIRA DIREITA:	PINTURA EM BOAS CONDIÇÕES
2 - COLUNA CENTRAL DIREITA:	PINTURA EM BOAS CONDIÇÕES
3 - COLUNA TRASEIRA DIREITA:	PEÇA RETOCADA COM MASSA
4 - CAPÔ DIANTEIRO:	PINTURA EM BOAS CONDIÇÕES
5 - TETO:	PINTURA EM BOAS CONDIÇÕES
6 - TAMPA TRASEIRA:	PINTURA EM BOAS CONDIÇÕES
7 - COLUNA DIANTEIRA ESQUERDA:	PINTURA EM BOAS CONDIÇÕES
8 - COLUNA CENTRAL ESQUERDA:	PINTURA EM BOAS CONDIÇÕES
9 - COLUNA TRASEIRA ESQUERDA:	PINTURA EM BOAS CONDIÇÕES

10 - PARA-CHOQUE DIANTEIRO:	PEÇA RETOCADA COM MASSA
11 - PARA-LAMA DIANTEIRO ESQUERDO:	PINTURA EM BOAS CONDIÇÕES
12 - PORTA DIANTEIRA ESQUERDA:	PINTURA EM BOAS CONDIÇÕES
13 - PORTA TRASEIRA ESQUERDA:	PINTURA EM BOAS CONDIÇÕES
14 - LATERAL TRASEIRA ESQUERDA:	PEÇA RETOCADA COM MASSA
15 - PARA-CHOQUE TRASEIRO:	PEÇA RETOCADA COM MASSA

16 - LATERAL TRASEIRA DIREITA:	PEÇA RETOCADA COM MASSA
17 - PORTA TRASEIRA DIREITA:	PEÇA RETOCADA COM MASSA
18 - PORTA DIANTEIRA DIREITA:	PEÇA RETOCADA COM MASSA
19 - PARA-LAMA DIANTEIRO DIREITO:	PEÇA RETOCADA COM MASSA

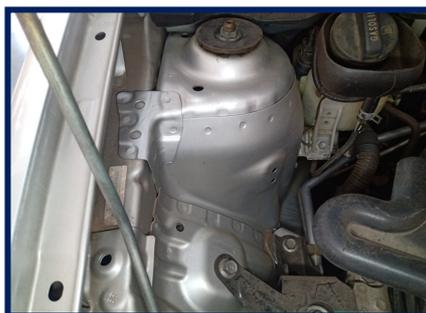
Torre amort diant/direita

PARALAMA DIANTEIRO DIREITO E PAINEL DIANTEIRO LADO DIREITO AMBOS RECUPERADOS, TRAVESSA DO PAINEL DIANTEIRO INFERIOR DIREITO E ESQUERDO AMBOS AMASSADOS.

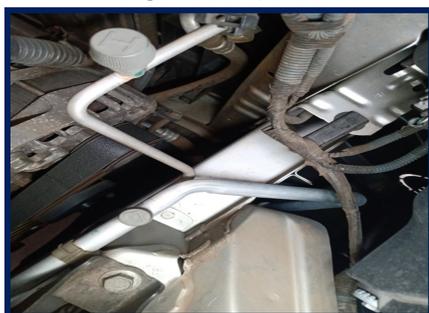
Longarina diant/direita

AVARIA / REPARAÇÃO NA REGIÃO DIANTEIRA DA CARROCERIA
