SITUAÇÃO GERAL

APROVADO

DADOS GERAIS DO VEÍCULO

NO. LAUDO:	4125007
DATA DE VISTORIA:	08/10/2024 16:47:27
MARCA:	CHEVROLET
MODELO:	CAMARO 50TH
COR:	CINZA
ANO FABRICAÇÃO:	2016
ANO MODELO:	2017
PLACA:	LSX7108
RENAVAM:	01104570774
KM:	35584
COMBUSTÍVEL:	GASOLINA
UNIDADE:	RIO DE JANEIRO
CLIENTE:	GRUPO BMZ

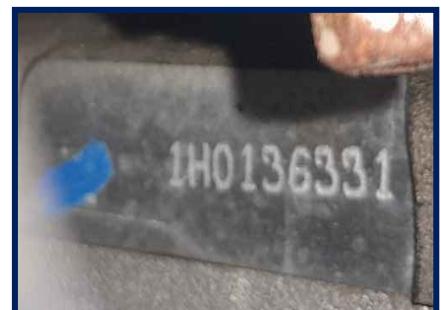
Motor

DENTRO DOS PADRÕES HABITUais DO FABRICANTE
É A MESMA QUE CONSTA NA BIN OU CRLV

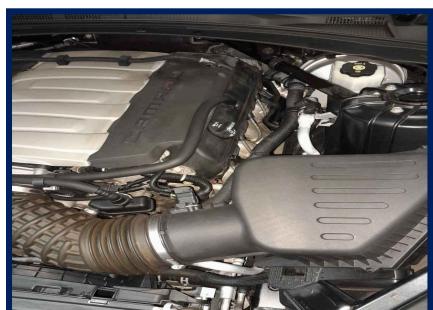
Câmbio

NUMERAÇÃO OBSTRUÍDA (ITEM EXCLUÍDO DO PARECER)
NÃO POSSUI CADASTRO NA BIN

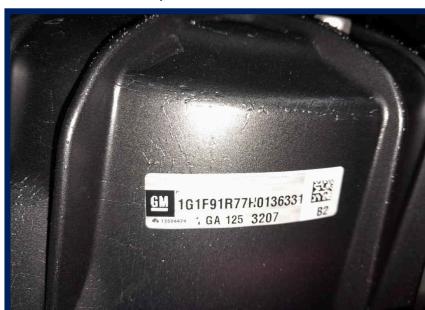
Etiqueta ETA Motor

ETA MOTOR :	ETA DENTRO DOS PADRÕES / NUMERAÇÃO COINCIDE COM O CHASSI
ETA BATENTE DA PORTA :	ETA DENTRO DOS PADRÕES / NUMERAÇÃO COINCIDE COM O CHASSI
ETA ASSOALHO :	ETA DENTRO DOS PADRÕES / NUMERAÇÃO COINCIDE COM O CHASSI
PLAQUETA ANO FABRICAÇÃO :	PLAQUETA OK (NACIONAIS E IMPORT. APÓS 1999)

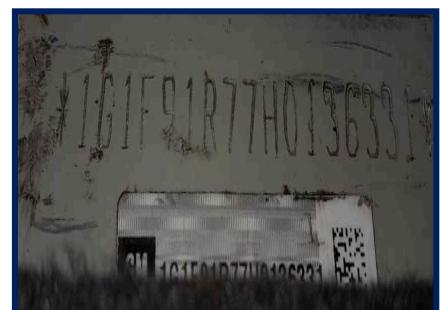
Chassi

NUMERAÇÃO IDENTIFICADORA :	DENTRO DOS PADRÕES HABITUais DO FABRICANTE
CHAPA SUPORTE :	REGIÃO ÍNTEGRA

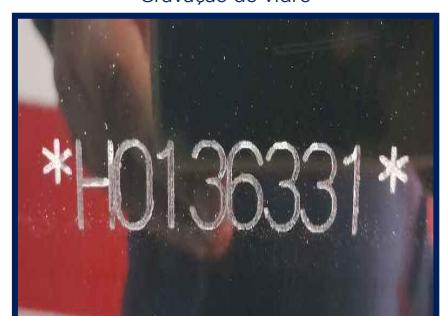
Gravação do vidro

PARABRISA :	GRAVAÇÃO ORIGINAL / COINCIDE COM O CHASSI
PORTA DIANTE. ESQ. :	GRAVAÇÃO ORIGINAL / COINCIDE COM O CHASSI
PORTA TRAS. ESQ / LAT TRAS. ESQ. :	GRAVAÇÃO NÃO OBRIGATÓRIA

VIGIA TRASEIRO. :	GRAVAÇÃO ORIGINAL / COINCIDE COM O CHASSI
PORTA TRAS. DIR / LAT TRAS. DIR. :	GRAVAÇÃO NÃO OBRIGATÓRIA
PORTA DIANTE. DIR. :	GRAVAÇÃO ORIGINAL / COINCIDE COM O CHASSI

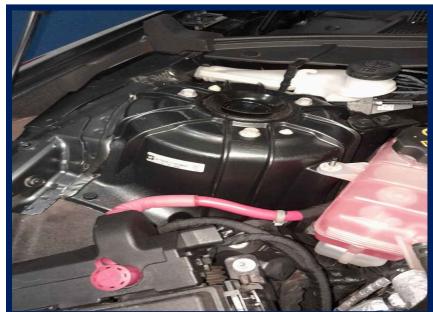
Torre amort diant/direita

LONGARINA DIANTEI. ESQ. :	SEM AVARIAS APARENTE
LONGARINA DIANTEI. DIR. :	SEM AVARIAS APARENTE
TORRE DO AMORTECEDOR DIANTEI. ESQ. :	SEM AVARIAS APARENTE
TORRE DO AMORTECEDOR DIANTEI. DIR. :	SEM AVARIAS APARENTE
PAINEL CORTA FOGO. :	SEM AVARIAS APARENTE
PAINEL DIANT. INF./SUP. OU ALMA DO PARACHOQUE:	SEM AVARIAS APARENTE
CRASHBOX (PARAFUSADO) .:	SEM AVARIAS APARENTE
CRASHBOX/QUADRO DO RADIADOR (SOLDADO) .:	SEM AVARIAS APARENTE
PARALAMA INT. DIANTEI. DIR. :	SEM AVARIAS APARENTE
PARALAMA INT. DIANTEI. ESQ. :	SEM AVARIAS APARENTE

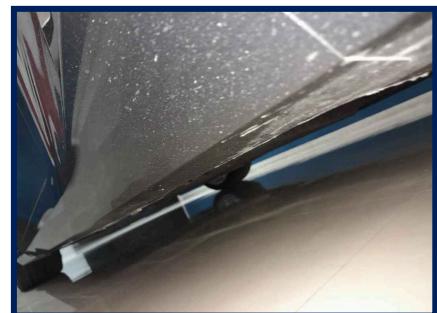
Caixa De Ar Esq

FOLHA LAT. TRASEI. DIR. :	SEM AVARIAS APARENTE
FOLHA LAT. TRASEI. ESQ. :	SEM AVARIAS APARENTE
CAIXA DE AR DIREITA. :	SEM AVARIAS APARENTE
CAIXA DE AR ESQUERDA. :	SEM AVARIAS APARENTE
COLUNA ESQ. (A) .:	SEM AVARIAS APARENTE
COLUNA ESQ. (B) .:	SEM AVARIAS APARENTE
COLUNA ESQ. (C) .:	NÃO APLICADO
COLUNA DIR. (A) .:	SEM AVARIAS APARENTE
COLUNA DIR. (B) .:	SEM AVARIAS APARENTE
COLUNA DIR. (C) .:	NÃO APLICADO

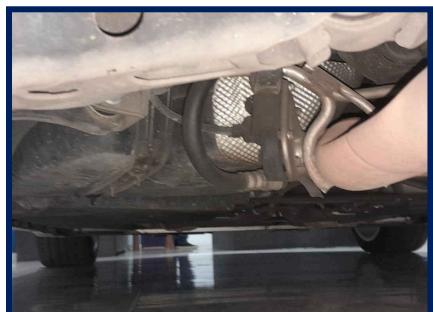
Assoalho Central

ASSOALHO DO MONOBLOCO (HABITÁCULO, ÁREA VISÍVEL) .:	SEM AVARIAS APARENTE (ÁREA VISÍVEL)
ASSOALHO DO PORTAMALAS / CAÇAMBA .:	SEM AVARIAS APARENTE (ÁREA VISÍVEL)
CAIXA DE ESTEPE(DIVISÃO ASSOALHO DO PORTAMALAS):	SEM AVARIAS APARENTE
ALONGAMENTO DE CHASSI (PESADOS) .:	NÃO APLICADO
ESTRUTURA DO TETO .:	SEM AVARIAS APARENTE (ÁREA VISÍVEL)
FOLHA DO TETO .:	SEM AVARIAS APARENTE (ÁREA VISÍVEL)

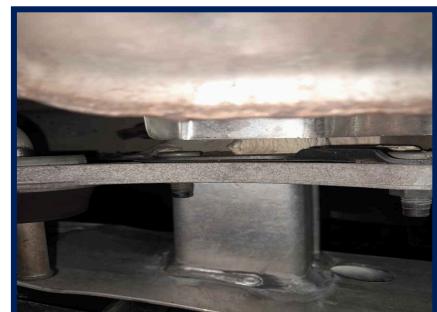
Longarina traseira/esquerda

LONGARINA TRASEI. ESQ. :	SEM AVARIAS APARENTE
LONGARINA TRASEI. DIR. :	SEM AVARIAS APARENTE
CAIXA DE RODA TRASEI. ESQ. :	SEM AVARIAS APARENTE
CAIXA DE RODA TRASEI. DIR. :	SEM AVARIAS APARENTE
PAINEL TRASEIRO. :	SEM AVARIAS APARENTE
CONDIÇÕES DA CAÇAMBA (COMPART. DE CARGA) .:	NÃO APLICADO
PAINEL TRAS. DA CABINE (SEPARAÇÃO CAÇAMBA):	NÃO APLICADO
