SITUAÇÃO GERAL

APRESENTAÇÃO

DADOS GERAIS DO VEÍCULO

NO. LAUDO:	3900352
DATA DE VISTORIA:	23/07/2024 15:57:50
MARCA:	CHEVROLET
MODELO:	CHEVROLET/PRISMA 1.4L LT
COR:	BRANCA
ANO FABRICAÇÃO:	2011
ANO MODELO:	2012
PLACA:	MLB7309
RENAVAM:	00416534570
KM:	177381
COMBUSTÍVEL:	FLEX
UNIDADE:	CHAPECO
CLIENTE:	GRUPO BMZ

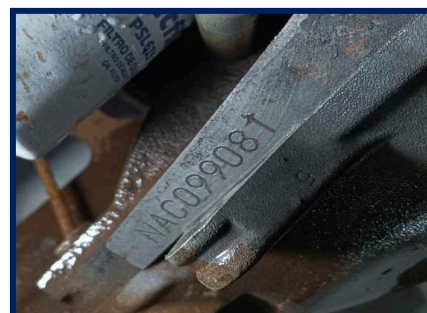
Motor

DENTRO DOS PADRÕES HABITUAIS DO FABRICANTE

É A MESMA QUE CONSTA NA BIN OU CRLV

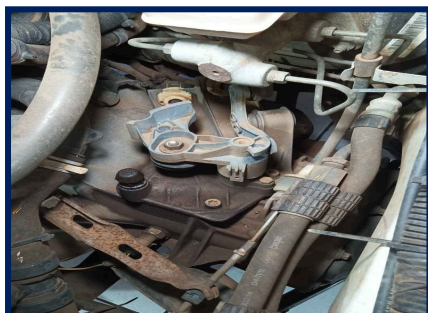
Câmbio

NUMERAÇÃO OBSTRUÍDA (ITEM EXCLUÍDO DO PARECER)

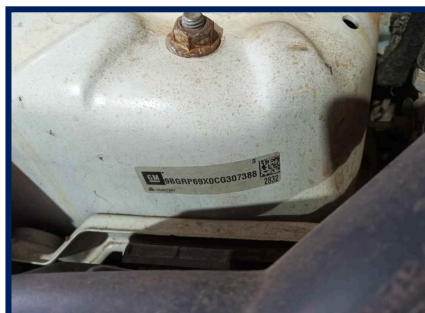
Etiqueta ETA Motor

ETA MOTOR : ETA DENTRO DOS PADRÕES / NUMERAÇÃO COINCIDE COM O CHASSI

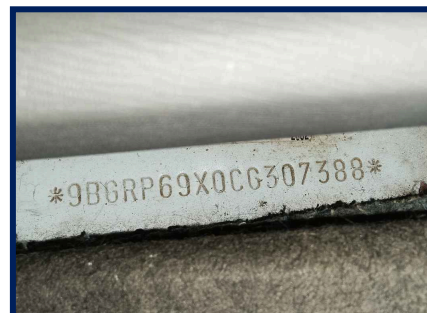
Chassi

NUMERAÇÃO IDENTIFICADORA : DENTRO DOS PADRÕES HABITUAIS DO FABRICANTE

CHAPA SUPORTE : REGIÃO ÍNTEGRA

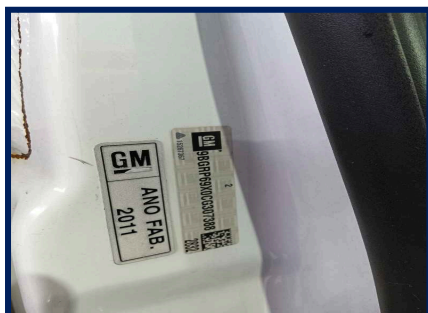
Foto eta coluna

ETA BATENTE DA PORTA : ETA DENTRO DOS PADRÕES / NUMERAÇÃO COINCIDE COM O CHASSI

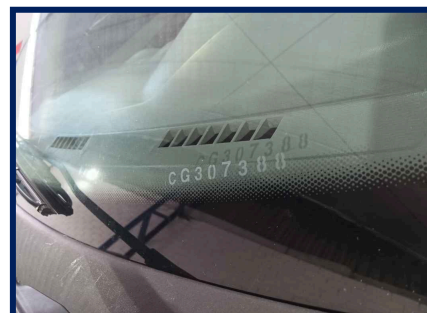
Gravação do vidro

PARABRISA :	GRAVAÇÃO NÃO ORIGINAL / COINCIDE COM O CHASSI
PORTA DIANTE. ESQ. :	GRAVAÇÃO ORIGINAL / COINCIDE COM O CHASSI
PORTA TRAS. ESQ / LAT TRAS. ESQ. :	GRAVAÇÃO ORIGINAL / COINCIDE COM O CHASSI
VIGIA TRASEIRO. :	GRAVAÇÃO ORIGINAL / COINCIDE COM O CHASSI
PORTA TRAS. DIR / LAT TRAS. DIR. :	GRAVAÇÃO ORIGINAL / COINCIDE COM O CHASSI
PORTA DIANTE. DIR. :	GRAVAÇÃO ORIGINAL / COINCIDE COM O CHASSI

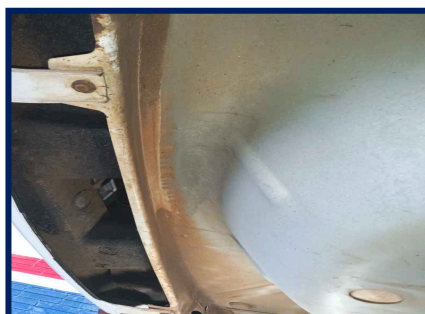
Junção Assoalho/Painel Tras

LONGARINA TRASEI. ESQ. :	SEM AVARIAS APARENTES
LONGARINA TRASEI. DIR. :	SEM AVARIAS APARENTES
CAIXA DE RODA TRASEI. ESQ. :	SEM AVARIAS APARENTES
CAIXA DE RODA TRASEI. DIR. :	SEM AVARIAS APARENTES
PAINEL TRASEIRO . :	RECUPERADO
CONDIÇÕES DA CAÇAMBA (COMPART. DE CARGA) . :	NÃO APLICADO
PAINEL TRAS. DA CABINE (SEPARAÇÃO CAÇAMBA):	NÃO APLICADO
