DADOS GERAIS DO VEÍCULO

| NO. LAUDO: | 3904100 |
| MODELO: | SIENA ATTRACTIV 1.4 |
| PLACA: | KXI7467 |

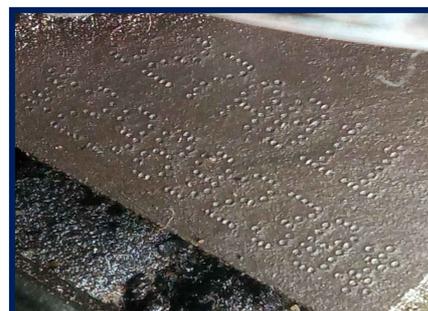
Motor

| DENTRO DOS PADRÕES HABITUAIS DO FABRICANTE | |

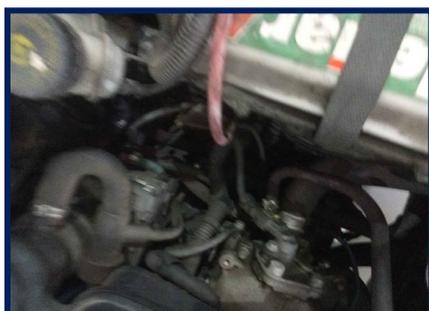
Câmbio

| NUMERAÇÃO OBSTRUÍDA (ITEM EXCLUÍDO DO PARECER) | |

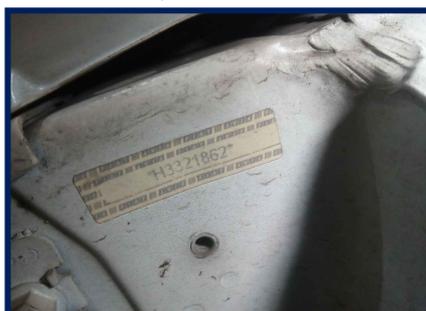
Etiqueta ETA Motor

| ETA MOTOR : | ETA DENTRO DOS PADRÕES / NUMERAÇÃO COINCIDE COM O CHASSI |

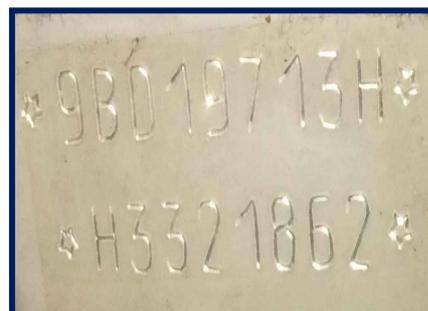
Chassi

| NUMERAÇÃO IDENTIFICADORA : | DENTRO DOS PADRÕES HABITUAIS DO FABRICANTE |
| CHAPA SUPORTE : | REGIÃO ÍNTEGRA |

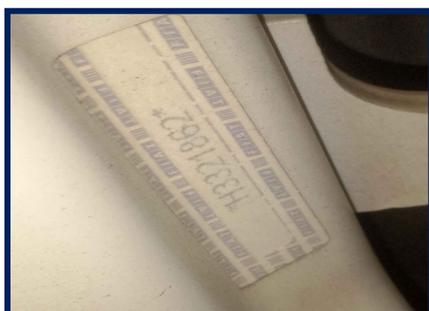
Foto eta coluna

| ETA BATENTE DA PORTA : | ETA DENTRO DOS PADRÕES / NUMERAÇÃO COINCIDE COM O CHASSI |

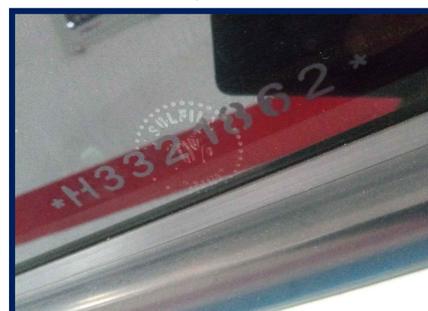
Gravação do vidro

| PARABRISA : | GRAVAÇÃO ORIGINAL / COINCIDE COM O CHASSI |

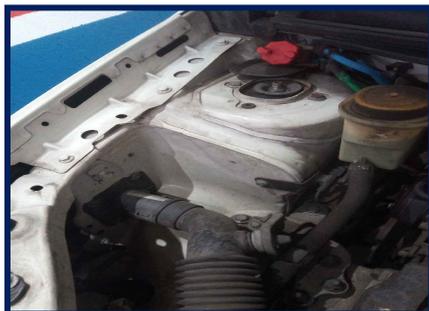
Torre amort diant/direita

| TORRE DO AMORTECEDOR DIANTEI. DIR. : | SEM AVARIAS APARENTES |

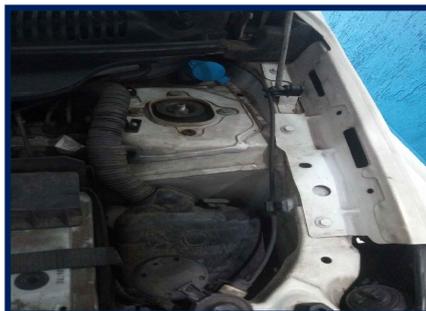
Torre amort diant/esquer

| TORRE DO AMORTECEDOR DIANTEI. ESQ. : | SEM AVARIAS APARENTES |

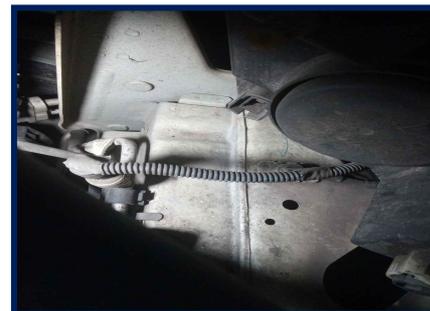
Longarina dianti/direita

| LONGARINA DIANTEI. DIR. : | SEM AVARIAS APARENTES |

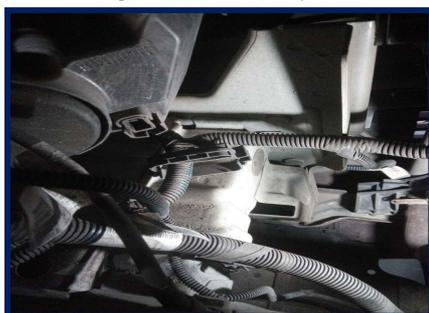
Longarina dianteira/esquerda

| LONGARINA DIANTEI. ESQ. : | SEM AVARIAS APARENTES |

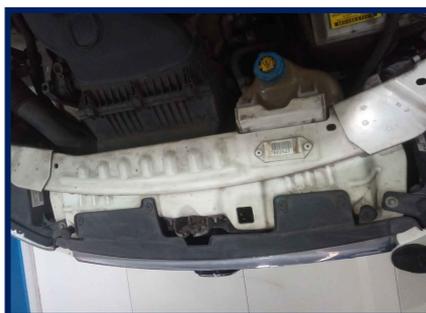
Painel Dianteiro

| PAINEL DIANT. INF./SUP. OU ALMA DO PARACHOQUE: | SEM AVARIAS APARENTES |

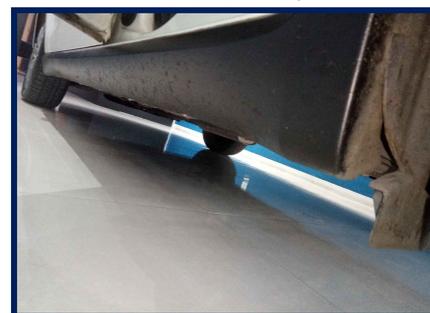
Caixa De Ar Esq

| CAIXA DE AR ESQUERDA . : | SEM AVARIAS APARENTES |

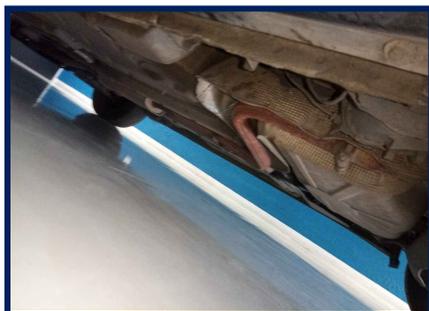
Assoalho Central

| ASSOALHO DO MONOBLOCO (HABITÁCULO, ÁREA VISÍVEL) . : | SEM AVARIAS APARENTES (ÁREA VISÍVEL) |

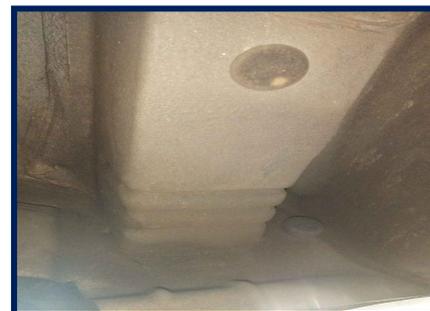
Longarina traseira/esquerda

| LONGARINA TRASEI. ESQ. : | SEM AVARIAS APARENTES |

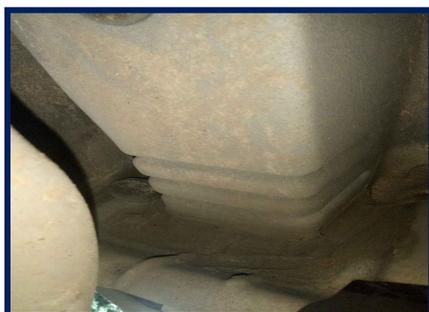
Longarina traseira/direita

| LONGARINA TRASEI. DIR. : | SEM AVARIAS APARENTES |

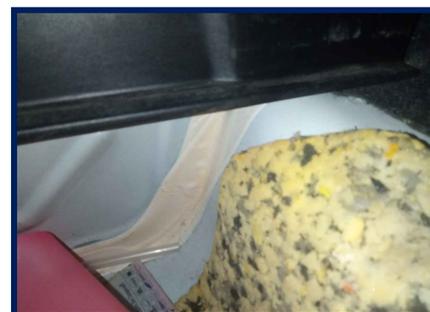
Assoalho Int. Portamalas

| ASSOALHO DO PORTAMALAS / CAÇAMBA . : | SEM AVARIAS APARENTES (ÁREA VISÍVEL) |

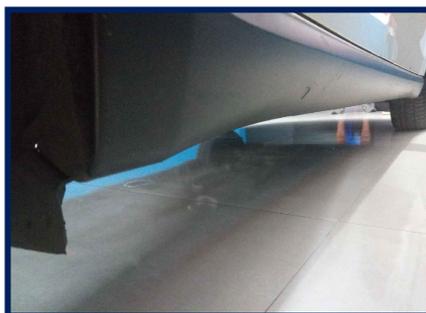
CAIXA DE AR DIR.

| CAIXA DE AR DIREITA . : | SEM AVARIAS APARENTES |
