## APRESENTAÇÃO

## DADOS GERAIS DO VEÍCULO

NO. LAUDO:	3889041
DATA DE VISTORIA:	19/07/2024 11:32:04
MARCA:	TOYOTA
MODELO:	ETIOS
COR:	PRATA
ANO FABRICAÇÃO:	2019
ANO MODELO:	2020
PLACA:	IZK7J90
RENAVAM:	01198650220
KM:	38484
COMBUSTÍVEL:	FLEX
UNIDADE:	PORTO ALEGRE - PETROPOLIS
CLIENTE:	GRUPO BMZ

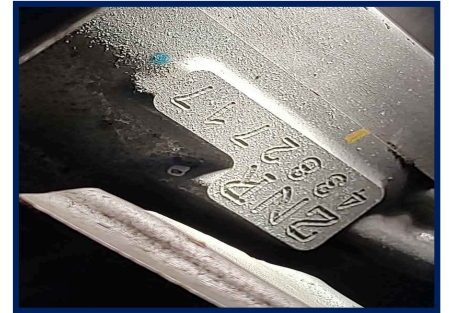
Motor

DENTRO DOS PADRÕES HABITUAIS DO FABRICANTE

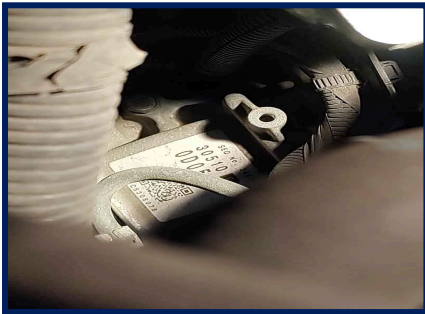
Câmbio

DENTRO DOS PADRÕES HABITUAIS DO FABRICANTE

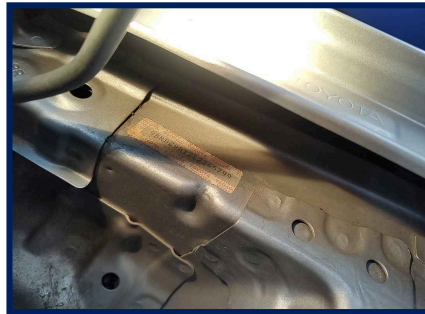
Etiqueta ETA Motor

ETA MOTOR : ETA DENTRO DOS PADRÕES / NUMERAÇÃO COINCIDE COM O CHASSI

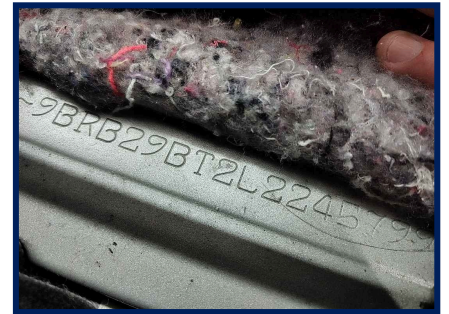
Chassi

NUMERAÇÃO IDENTIFICADORA : DENTRO DOS PADRÕES HABITUAIS DO FABRICANTE

CHAPA SUPORTE : REGIÃO ÍNTEGRA

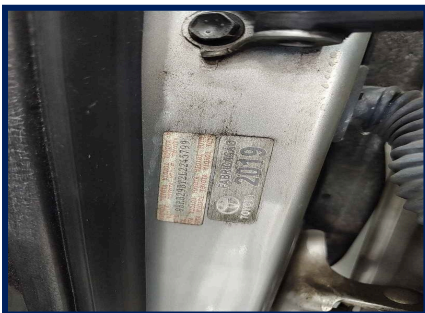
Foto eta coluna

ETA BATENTE DA PORTA : ETA DENTRO DOS PADRÕES / NUMERAÇÃO COINCIDE COM O CHASSI

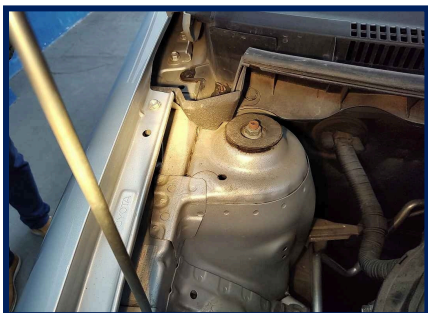
Torre amort diant/direita

SEM AVARIAS APARENTES

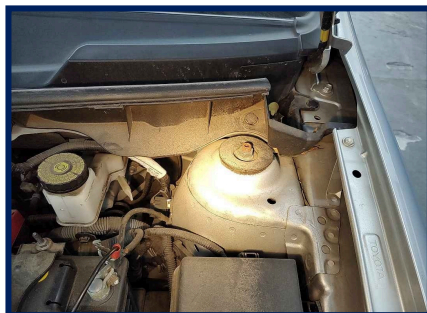
Torre amort diant/esquer

SEM AVARIAS APARENTES

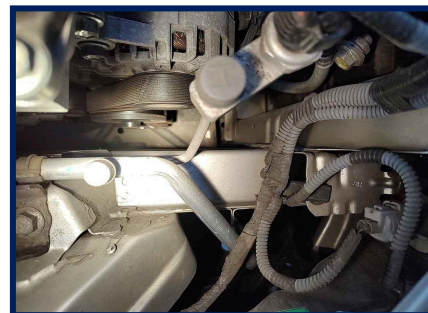
Longarina dianti/direita

SEM AVARIAS APARENTES

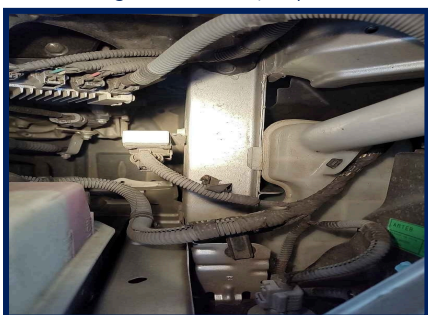
Longarina dianteira/esquerda

SEM AVARIAS APARENTES

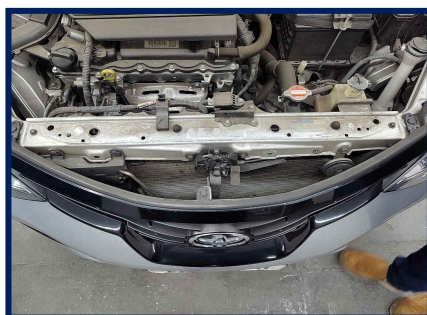
Painel Dianteiro

PAINEL DIANT. INF./SUP. OU ALMA DO PARACHOQUE:

AMASSADO

PAINEL FRONTAL LEVEMENTE AMASSADO, CAIXA DE AR LADO DIREITO LEVEMENTE AMASSADA.

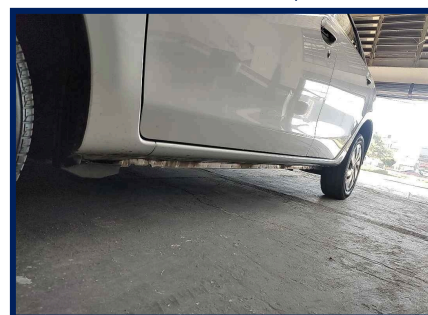
Caixa De Ar Esq

SEM AVARIAS APARENTES

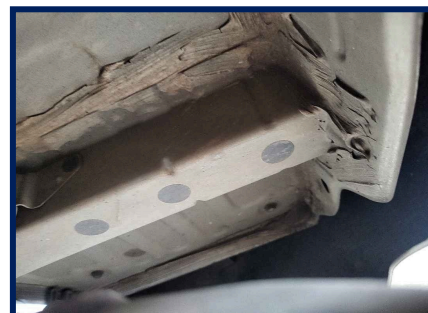
Longarina traseira/esquerda

SEM AVARIAS APARENTES

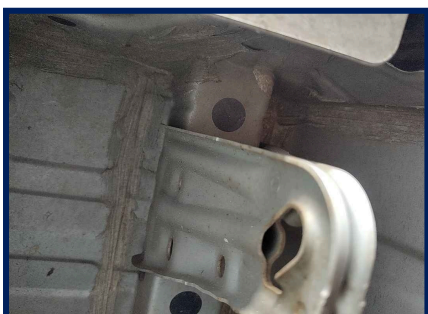
Longarina traseira/direita

SEM AVARIAS APARENTES

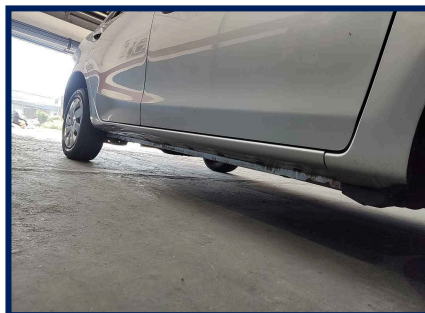
CAIXA DE AR DIR.

CAIXA DE AR DIREITA . :

AMASSADO/AVARIADO
