Jeep  
RENEGADE SPORT AT

## SITUAÇÃO GERAL

## DADOS GERAIS DO VEÍCULO

| NO. LAUDO: | 4103727 |

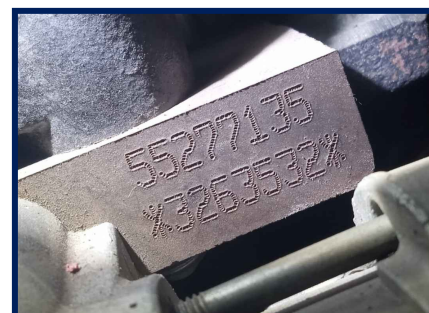
Motor

| DENTRO DOS PADRÕES HABITUAIS DO FABRICANTE | |
| É A MESMA QUE CONSTA NA BIN OU CRLV | |

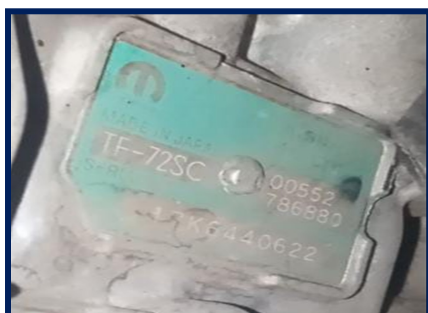
Câmbio

| DENTRO DOS PADRÕES HABITUAIS DO FABRICANTE | |
| NÃO POSSUI CADASTRO NA BIN | |

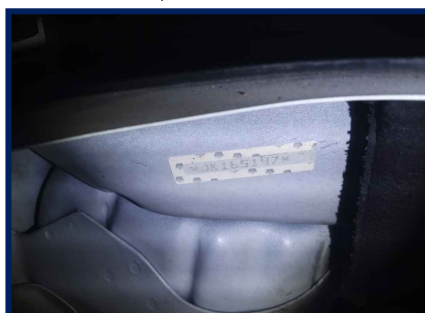
Etiqueta ETA Motor

| ETA MOTOR : | ETA DENTRO DOS PADRÕES / NUMERAÇÃO COINCIDE COM O CHASSI |

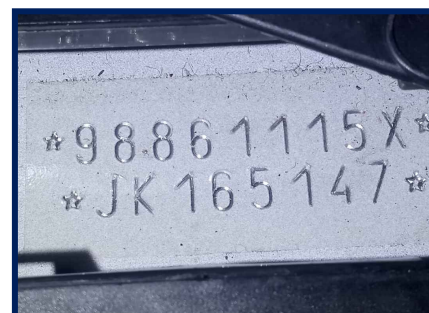
Chassi

| NUMERAÇÃO IDENTIFICADORA : | DENTRO DOS PADRÕES HABITUAIS DO FABRICANTE |
| CHAPA SUPORTE : | REGIÃO ÍNTEGRA |

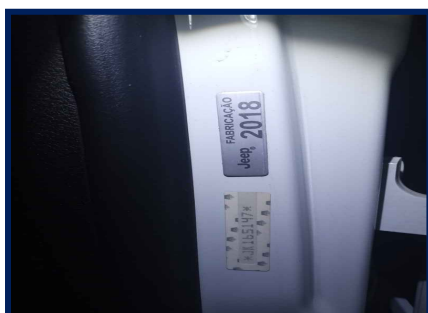
Foto eta coluna

| ETA BATENTE DA PORTA : | ETA DENTRO DOS PADRÕES / NUMERAÇÃO COINCIDE COM O CHASSI |

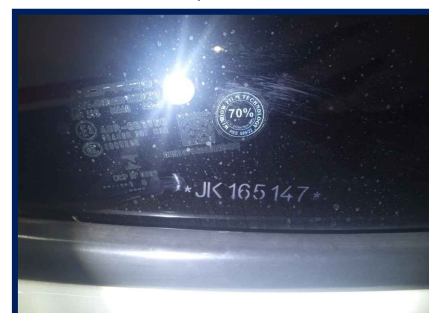
Gravação do vidro

| PARABRISA : | GRAVAÇÃO NÃO ORIGINAL / COINCIDE COM O CHASSI |

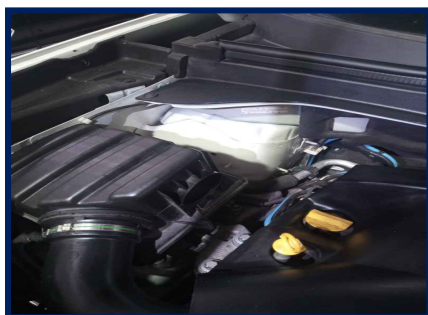
Torre amort diant/direita

| TORRE DO AMORTECEDOR DIANTEI. DIR. : | SEM AVARIAS APARENTES |

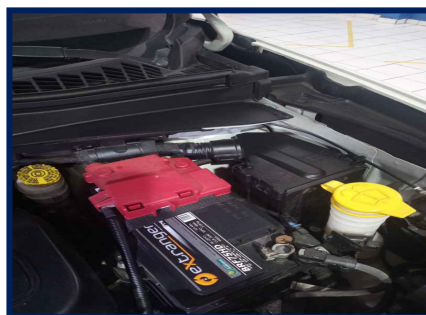
Torre amort diant/esquer

| TORRE DO AMORTECEDOR DIANTEI. ESQ. : | SEM AVARIAS APARENTES |

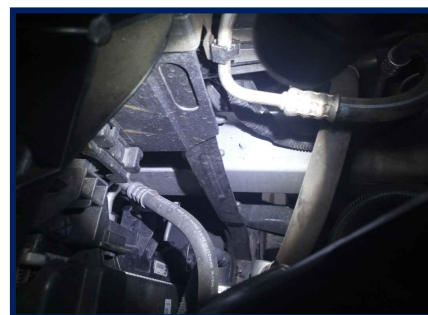
Longarina dianti/direita

| LONGARINA DIANTEI. DIR. : | SEM AVARIAS APARENTES |

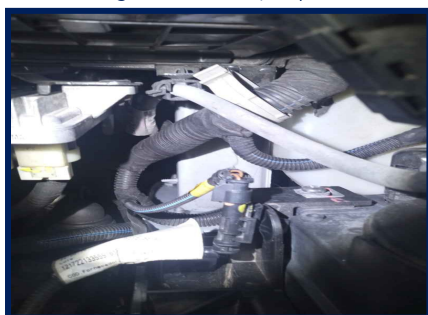
Longarina dianteira/esquerda

| LONGARINA DIANTEI. ESQ. : | SEM AVARIAS APARENTES |

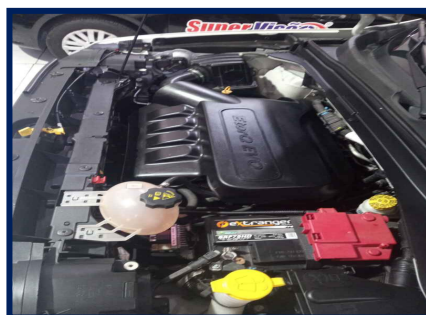
Painel Dianteiro

| PAINEL DIANT. INF./SUP. OU ALMA DO PARACHOQUE: | SEM AVARIAS APARENTES |

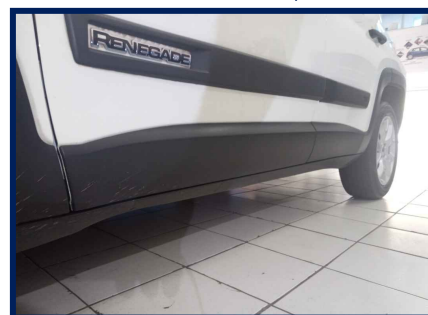
Caixa De Ar Esq

| CAIXA DE AR ESQUERDA . : | SEM AVARIAS APARENTES |

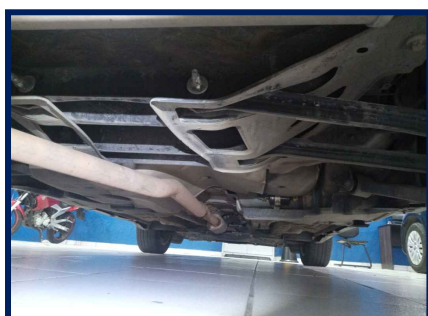
Assoalho Central

| ASSOALHO DO MONOBLOCO (HABITÁCULO, ÁREA VISÍVEL) . : | SEM AVARIAS APARENTES (ÁREA VISÍVEL) |

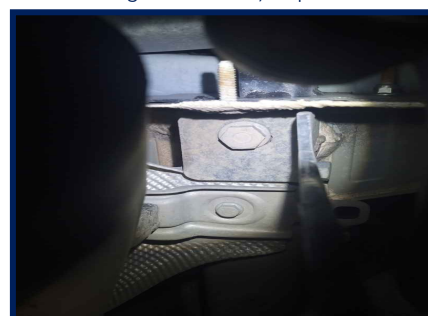
Longarina traseira/esquerda

| LONGARINA TRASEI. ESQ. : | ENGATE/GNV OU OUTRO EQUIPAMENTO INSTALADO |

VEICULO POSSUI ENGATE.

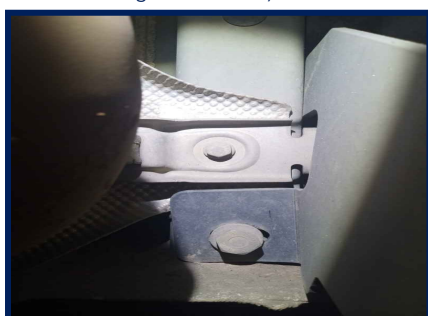
Longarina traseira/direita

| LONGARINA TRASEI. DIR. : | ENGATE/GNV OU OUTRO EQUIPAMENTO INSTALADO |

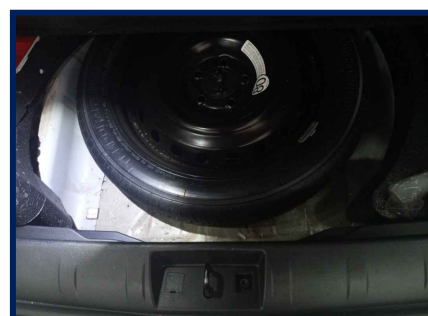
Assoalho Int. Portamalas

| ASSOALHO DO PORTAMALAS / CAÇAMBA . : | SEM AVARIAS APARENTES (ÁREA VISÍVEL) |

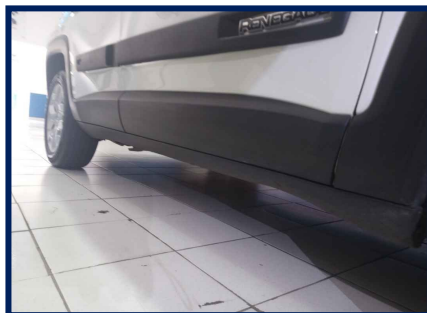
CAIXA DE AR DIR.

| CAIXA DE AR DIREITA . : | SEM AVARIAS APARENTES |
