DATA:	27/12/2022	STATUS:	NÃO CONFORME
CLIENTE:	GRUPO BMZ	Nº DO LAUDO:	2322145
UNIDADE:	BELO HORIZONTE PORTAL	VISTORIADOR:	RAPHAEL RODRIGUES MOREIR

FABRICANTE/MARCA:	GM	MODELO/VERSÃO:	MERIVA MAXX
ANO FAB./MODELO:	2007 / 2007	COR:	PRATA
PLACA:	KJX9E51	CIDADE:	BETIM
Nº DO CHASSI NO VEÍC.:	9BGXH75G07C717838	Nº DO MOTOR NO VEÍC.:	N20022866
Nº DO CHASSI NA BIN:	9BGXH75G07C717838	Nº DO MOTOR NA BIN:	N20022866
Nº DO CHASSI NO CRLV:	9BGXH75G07C717838	Nº DO MOTOR NO CRLV:	0
Nº DO CÂMBIO NO VEÍC.:	0	COMBUSTÍVEL:	FLEX
Nº DO CÂMBIO NA BIN:	070078572	KM:	124698

FOTOGRAFIAS DO LAUDO: 2322145

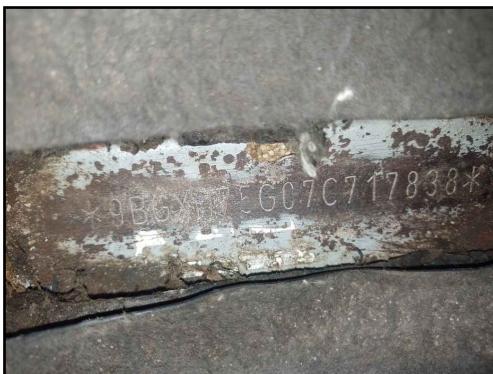
CHASSI

- ✓ DENTRO DOS PADRÕES DO FABRICANTE
- ⚠ ESTADO INICIAL DE CORROSÃO

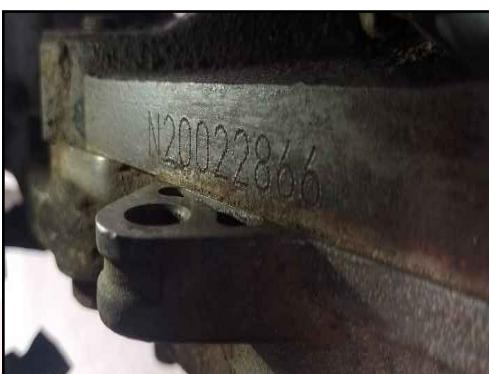
MOTOR

- ✓ DENTRO DOS PADRÕES
- ✓ É A MESMA QUE CONSTA NA BIN

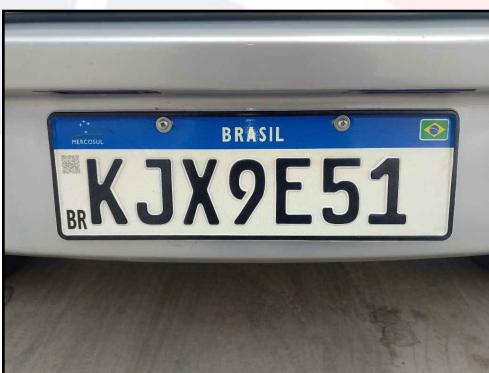
- ✓ PLACA E TARJETA EM CONFORMIDADE

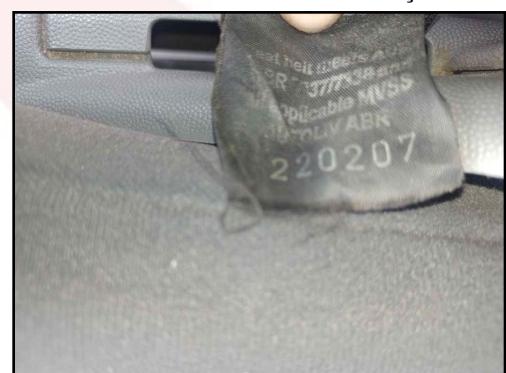
DATA DO CINTO DE SEGURANÇA

- ⚠ DIANTEIRO DIREITO
- ✓ COMPATÍVEL COM O ANO DO VEÍCULO
- ⚠ DIANTEIRO ESQUERDO
- ✓ COMPATÍVEL COM O ANO DO VEÍCULO
- ⚠ TRASEIRO DIREITO
- ✓ COMPATÍVEL COM O ANO DO VEÍCULO
- ⚠ TRASEIRO ESQUERDO
- ✓ COMPATÍVEL COM O ANO DO VEÍCULO

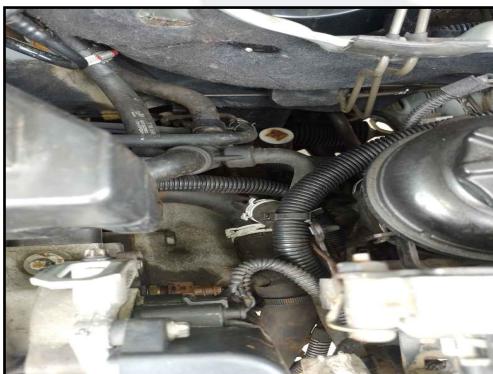
CÂMBIO

- ✓ OBSTRUÍDA / SEM ACESSO (ITEM EXCLUÍDO DE PARECER)

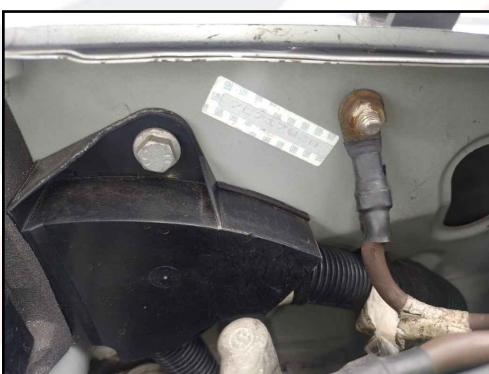
ETIQUETA ETA MOTOR

- ✓ ORIGINAL / DENTRO DOS PADRÕES DO FABRICANTE
- ⚠ COMPARTIMENTO DO MOTOR
- ✓ ORIGINAL / DENTRO DOS PADRÕES DO FABRICANTE

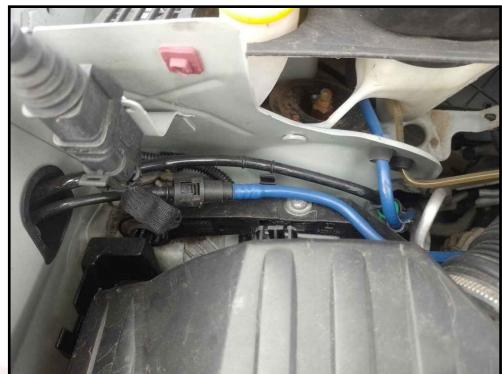
TORRE AMORT DIANT / DIREITA

- TORRE DO AMORTECEDOR DIANTEIRA DIREITA AVARIADA.
- CAIXA DE AR DIREITA REPARADA
- CAIXA DE AR ESQUERDA AVARIADA.

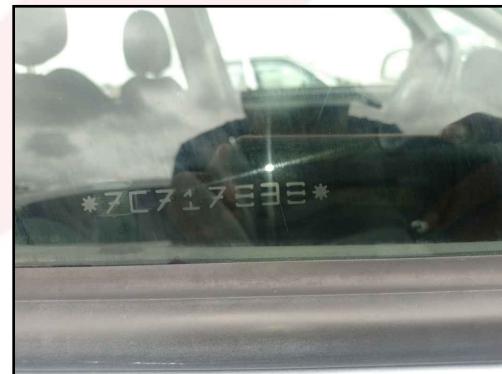
GRAVAÇÃO DO VIDRO

- ✓ VIDRO DA PORTA DIANTEIRA DIREITA
- ✓ ORIGINAL / DENTRO DOS PADRÕES DO FABRICANTE -
- ✓ VIDRO DA PORTA DIANTEIRA ESQUERDA
- ✓ ORIGINAL / DENTRO DOS PADRÕES DO FABRICANTE -
- ✓ VIDRO DA PORTA TRASEIRA DIREITA
- ✓ ORIGINAL / DENTRO DOS PADRÕES DO FABRICANTE -
- ✓ VIDRO DA PORTA TRASEIRA ESQUERDA
- ✓ ORIGINAL / DENTRO DOS PADRÕES DO FABRICANTE -
- ⚠ VIDRO DIANTEIRO (PARA-BRISA)
- ⚠ GRAVAÇÃO NÃO ORIGINAL -
- ✓ VIDRO TRASEIRO (VIGIA)
- ✓ ORIGINAL / DENTRO DOS PADRÕES DO FABRICANTE -
