LAUDO DE PERÍCIA CAUTELAR

PE - RECIFE
PDE1713

Marca, Modelo e Ano fabricação/Modelo
HONDA/HONDA/FIT EXL CVT
2015/ 2015 - Branca - Alcool / Gasolina

REPROVADO

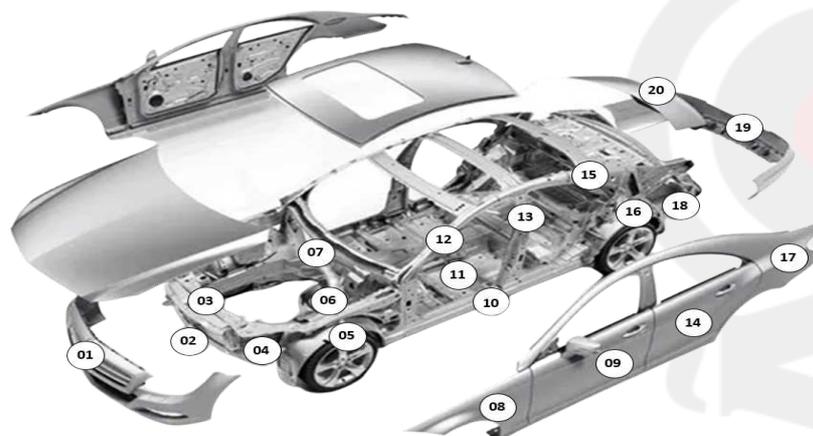
AVALIAÇÃO ESTRUTURAL

● 1 - Envolvente/para choque dianteiro	Substituído
● 2 - Alma para choque diant/painel front infe/crashbox	Original
● 3 - Painel frontal superior	Original
● 4 - Longarina dianteira esquerda	Original
● 5 - Caixa de roda dianteira esquerda	Original
● 6 - Torre do amortecedor dianteiro esquerdo	Original
● 7 - Painel corta fogo	Original
● 8 - Para lama/folha lateral dianteira esquerda	Substituído
● 9 - Porta dianteira esquerda	Original
● 10 - Caixa de ar/soleira esquerda	Original
● 11 - Assoalho do habitáculo lado esquerdo	Original
● 12 - Coluna dianteira esquerda	Original
● 13 - Coluna média/central esquerda	Original
● 14 - Porta traseira esquerda	Original
● 15 - Coluna traseira esquerda	Original
● 16 - Caixa de roda traseira esquerda	Original
● 17 - Folha lateral traseira esquerda	Original
● 18 - Longarina traseira esquerda	Danificado
● 19 - Envolvente/para choque traseiro	Substituído
● 20 - Capô/tampa do porta malas/caçamba/painel traseiro	Recuperado

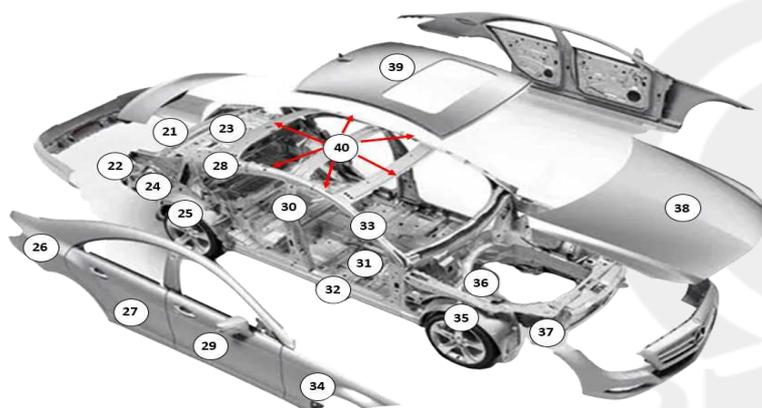
● 21 - Painel traseiro	Danificado
● 22 - Alma do para choque traseiro	Original
● 23 - Assoalho do porta malas/caçamba	Danificado
● 24 - Longarina traseira direita	Danificado/Reparado (ITL)
● 25 - Caixa de roda traseira direita	Danificado/Reparado (ITL)
● 26 - Folha lateral traseira direita	Substituído
● 27 - Porta traseira direita	Original
● 28 - Coluna traseira direita	Danificado/Reparado (ITL)
● 29 - Porta dianteira direita	Original
● 30 - Coluna média/central direita	Original
● 31 - Assoalho do habitáculo lado direito	Original
● 32 - Caixa de ar/soleira direita	Original
● 33 - Coluna dianteira direita	Original
● 34 - Para lama/folha lateral dianteira direita	Original
● 35 - Caixa de roda dianteira direita	Original
● 36 - Torre do amortecedor dianteiro direito	Original
● 37 - Longarina dianteira direita	Original
● 38 - Capô/tampa do compartimento do motor	Original
● 39 - Folha do teto	Danificado
● 40 - Estrutura do teto	Original

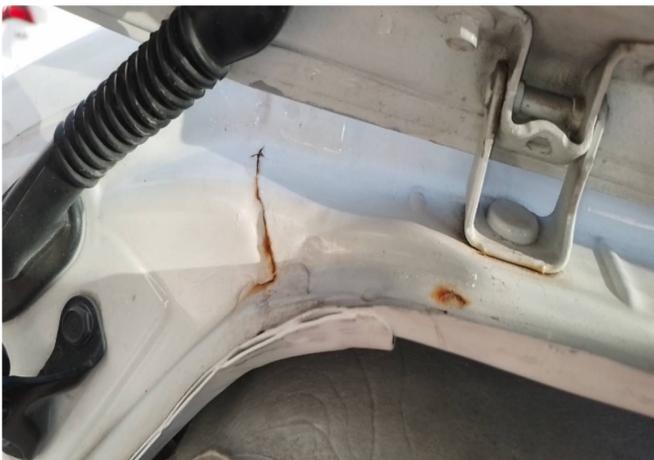
Folha do teto recuperada

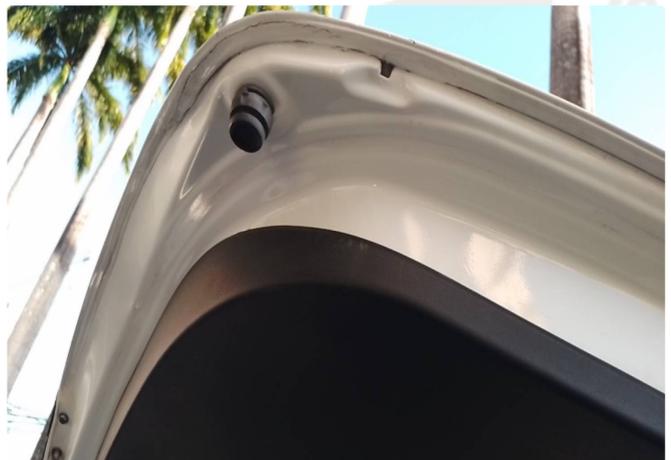
Tampa da mala recuperada

GRAVAÇÃO DO CÂMBIO: dentro do padrão do fabricante.*** Veículo apresenta também tampa do porta-malas recuperada com massa, painel traseiro com corrosão inicial e para-choques substituídos. ***

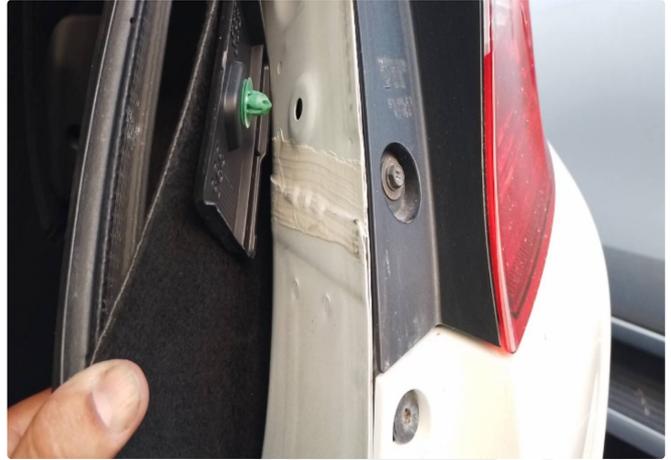
Painel traseiro recuperado

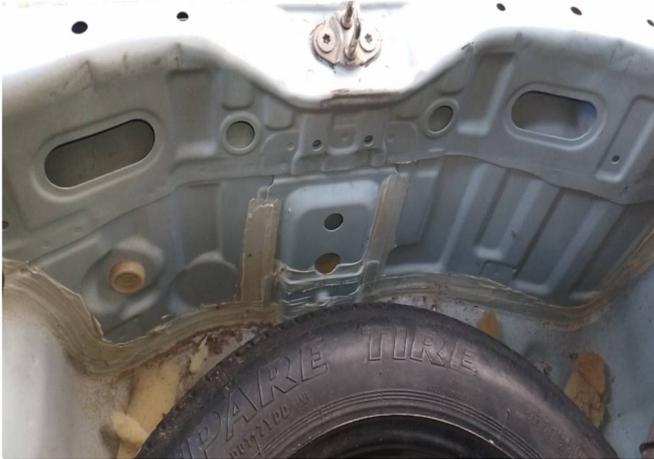
Painel traseiro recuperada

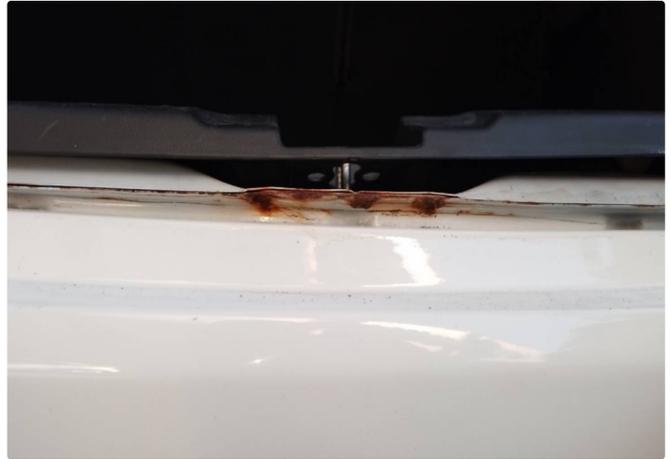
Painel traseiro Corrosão inicial

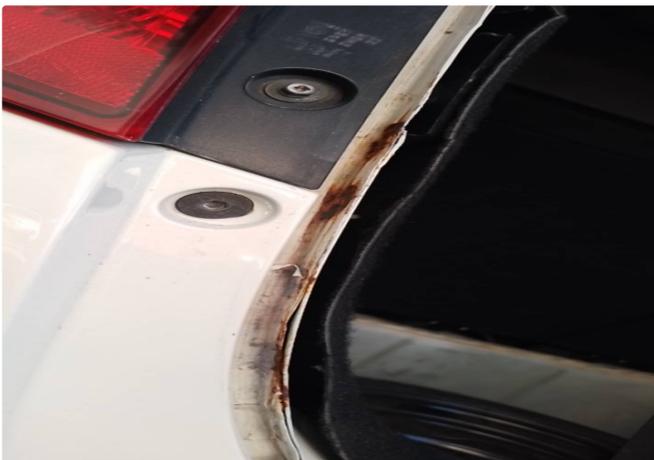
Painel traseiro Corrosão inicial

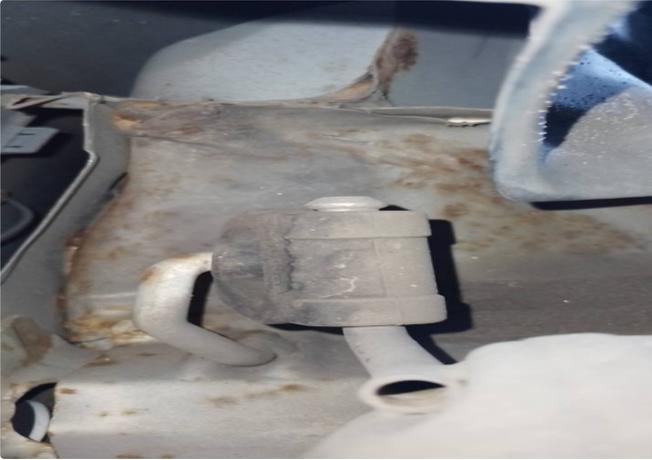
Assoalho da mala - Vista inferior (recuperado) LD

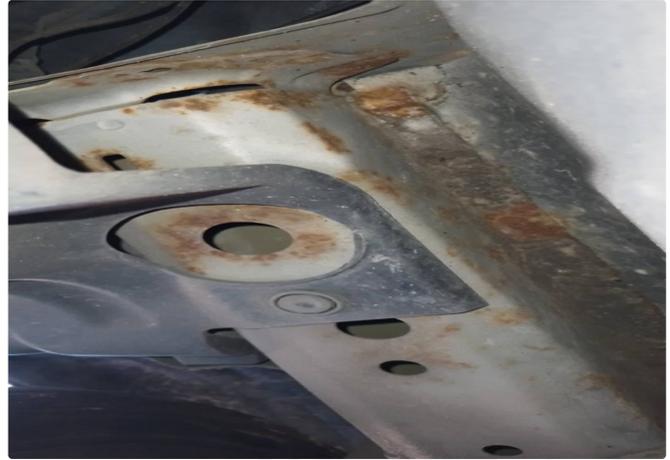
Longa trás esq (Corrosão intermediária)

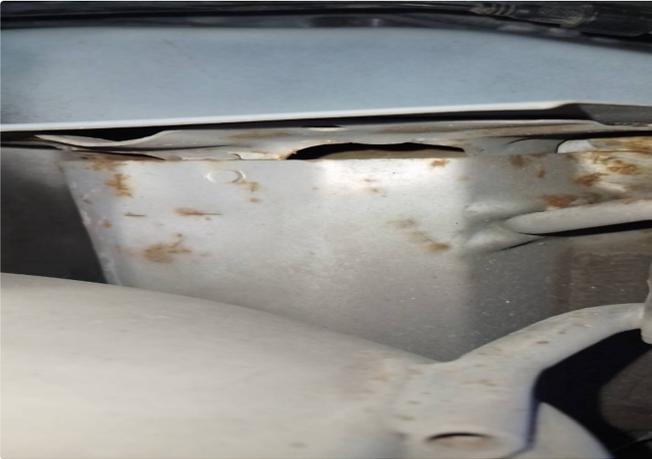
Longa trás dir (recuperada mais de 5 cm)

VISTORIA REPROVADA.. *** MOTIVOS: COLUNA TRASEIRA DIREITA RECUPERADA COM SOLDA, LONGARINA TRASEIRA DIREITA RECUPERADA COM SOLDA E REBATIMENTO E CAIXA DE RODA TRASEIRA DIREITA RECUPERADA COM SOLDA E MASSA, COMPROMETENDO A ESTRUTURA. *** VEÍCULO APRESENTA LONGARINA TRASEIRA ESQUERDA COM CORROSÃO INTERMEDIÁRIA, ASSOALHO DO PORTA-MALAS, FOLHA DO TETO, CAIXA DE ESTEPE E PAINEL TRASEIRO RECUPERADOS COM SOLDA E MASSA, PAINEL DIANTEIRO CENTRAL E SUPORTE DO PAINEL DIANTEIRO DIREITO AMASSADOS E PARA-LAMA DIANTEIRO DIREITO E FOLHA LATERAL DIREITA SUBSTITUÍDOS. *** AVALIAÇÃO DE PINTURA: veículo com repintura geral. ***

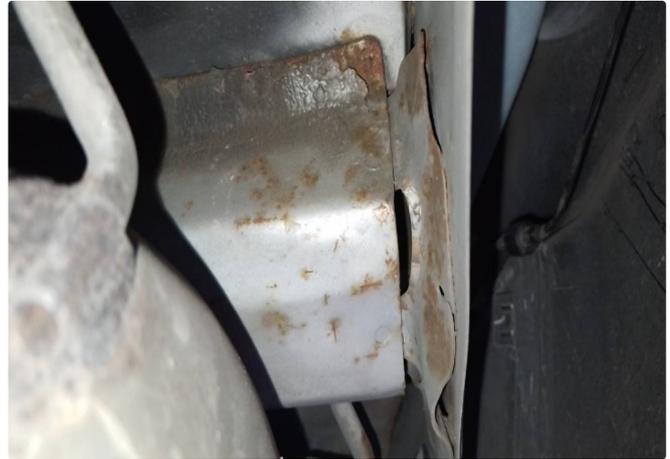
Longa trás dir (recuperada - mais de 5 cm)

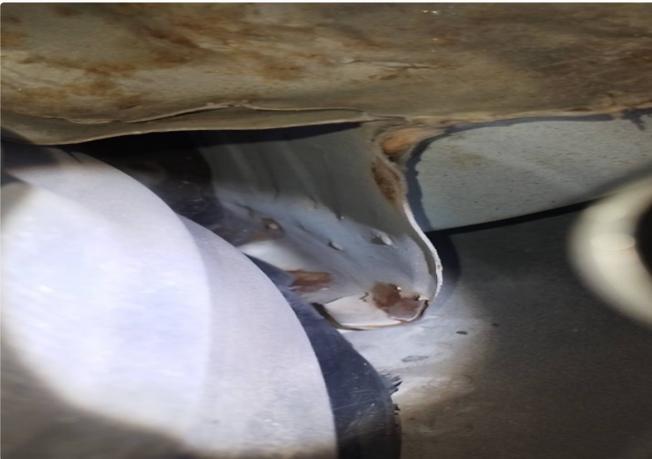
Caixa de rodas trás LD (recuperada)

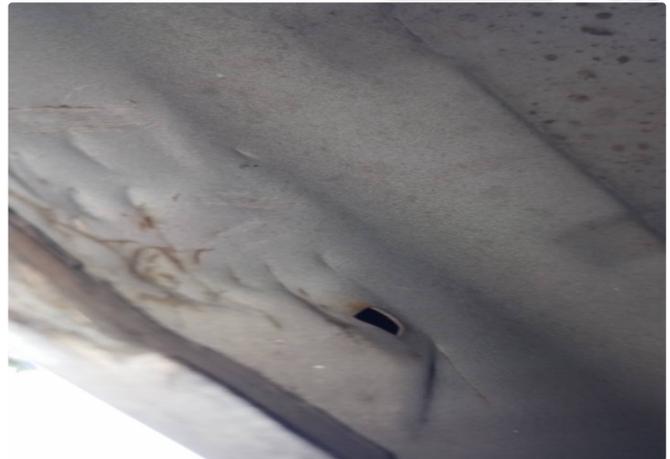
Caixa de rodas trás LD (recuperada)

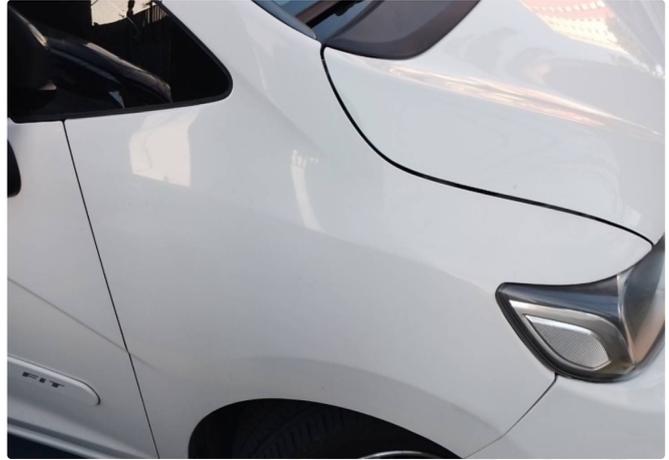
Folha do paralamas LD (substituída)

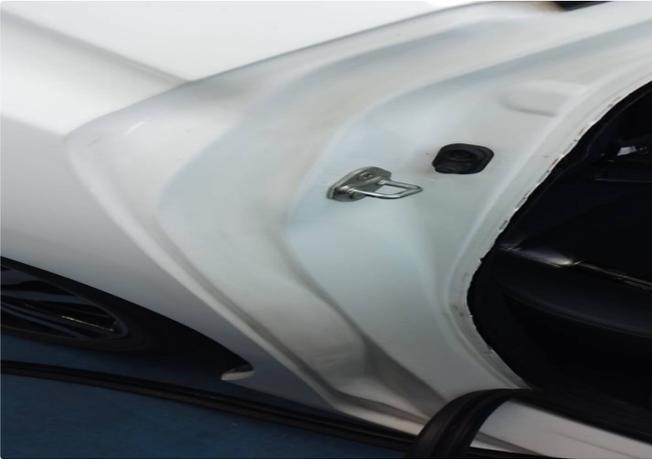
Folha da coluna LD (subst)

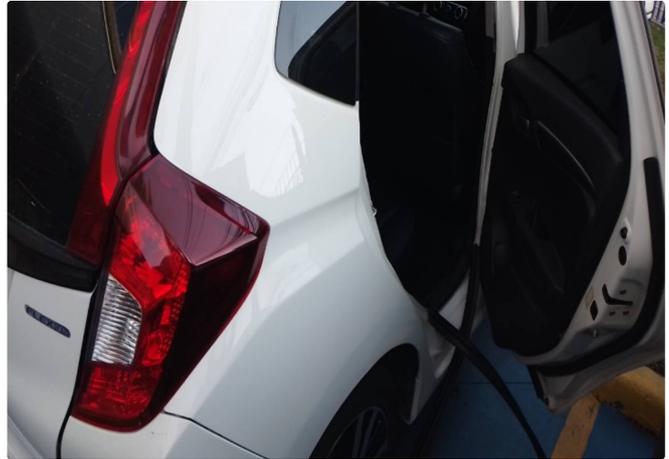
Folha da lateral (substituída)

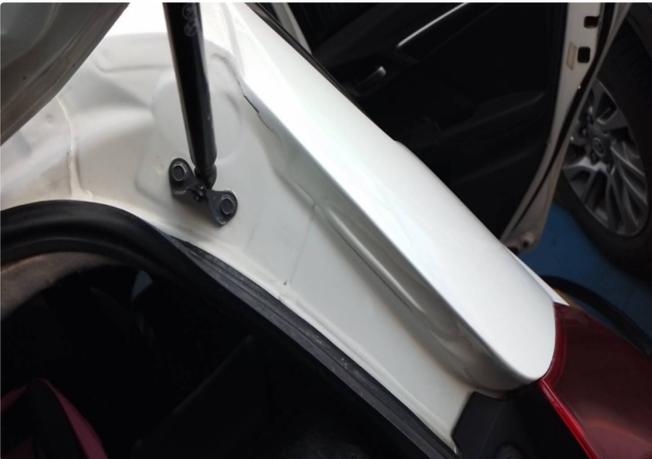
Folha da lateral LD (substituída)

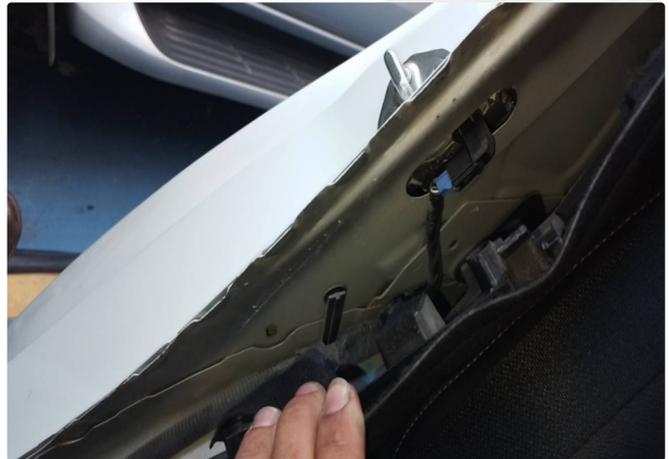
Coluna trás LD (recuperada)

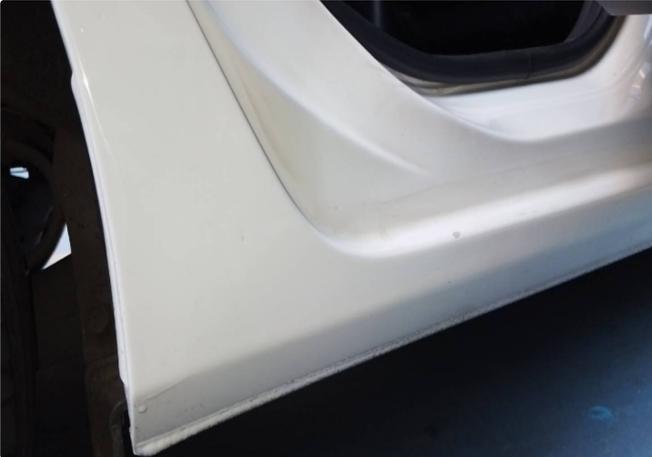
Folha da caixa de ar LD (recuperada)

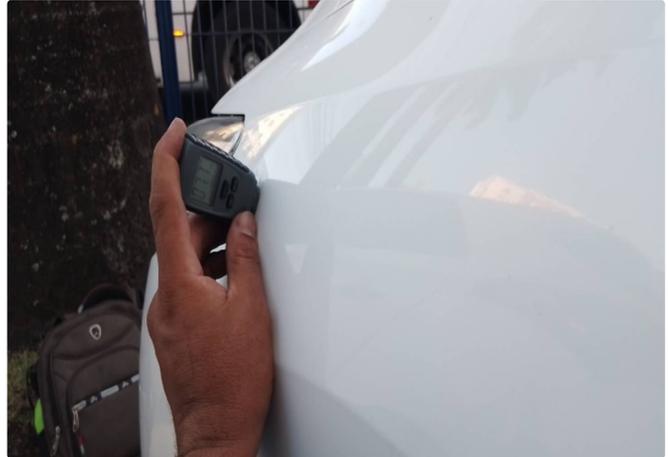
Paralamas LE - repintado

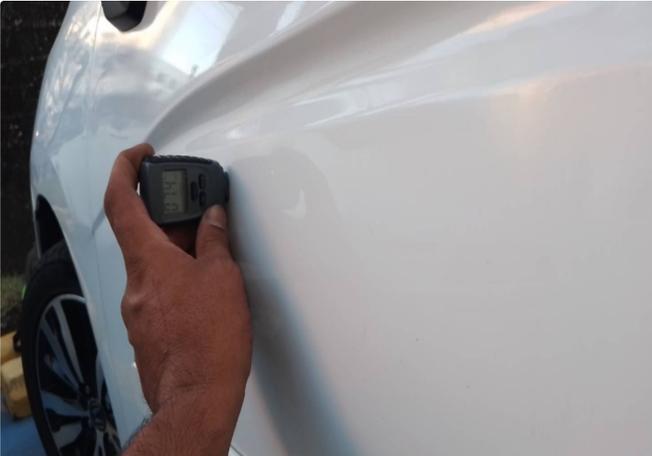
Porta diant LE - repintada

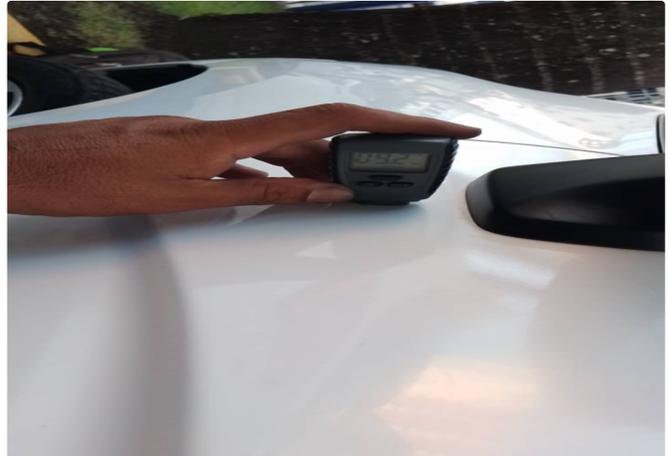
Porta diant LE (repintada)

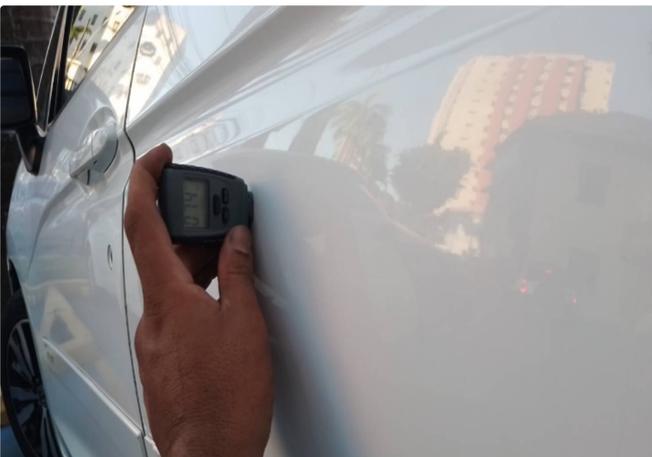
Porta trás LE - repintada

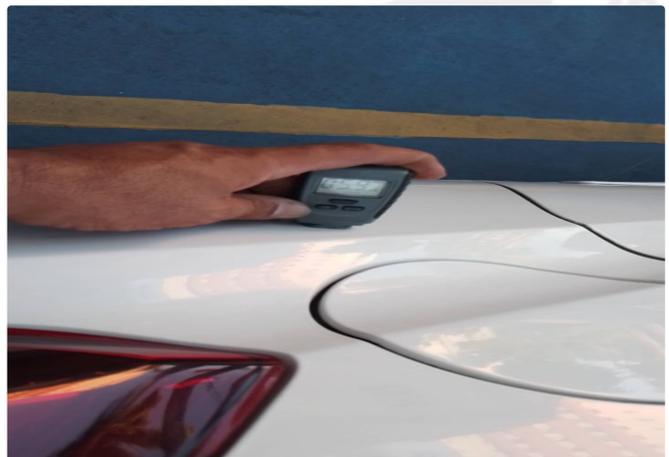
Lateral LE - repintada

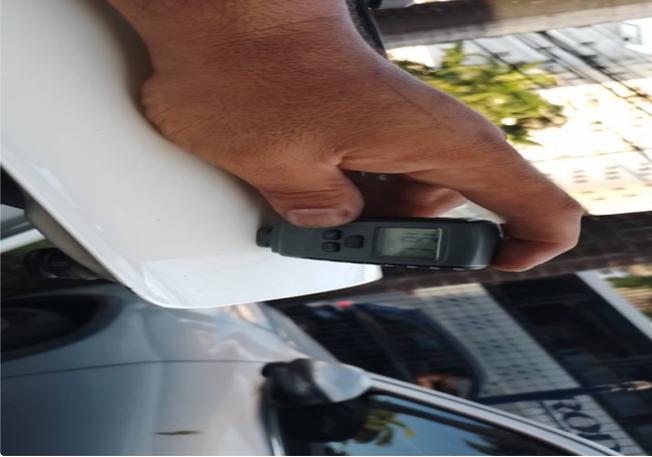
Tampa da mala - recuperada e repintada

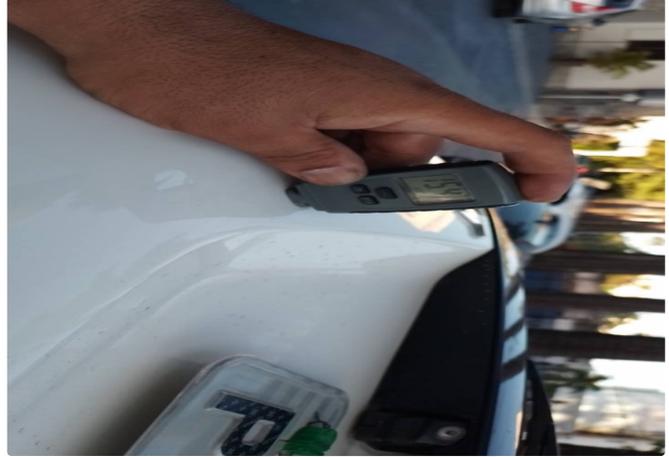
Tampa da mala - recuperada e repintada

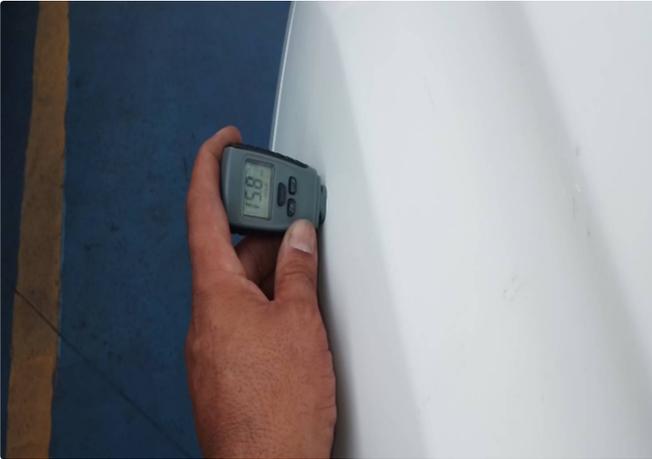
Lateral LD - Substituída e repintada

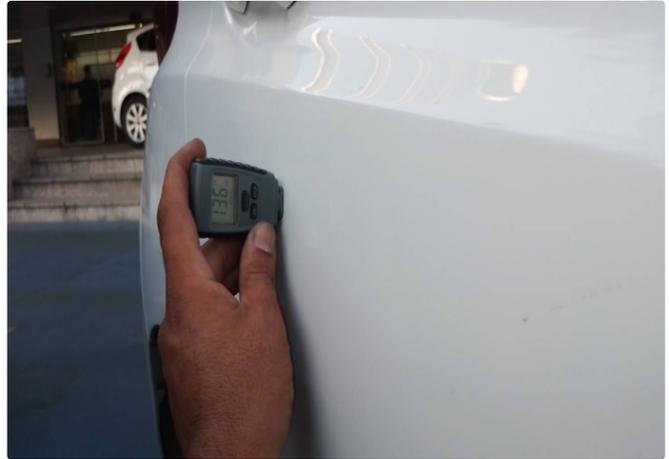
Porta trás LD - repintada

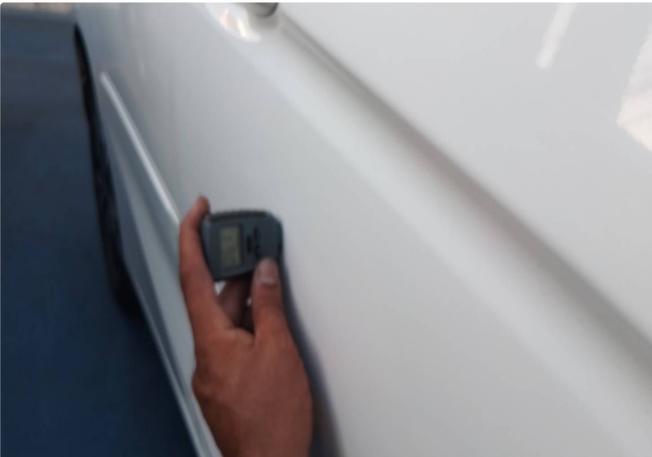
Porta diant LD - repintada

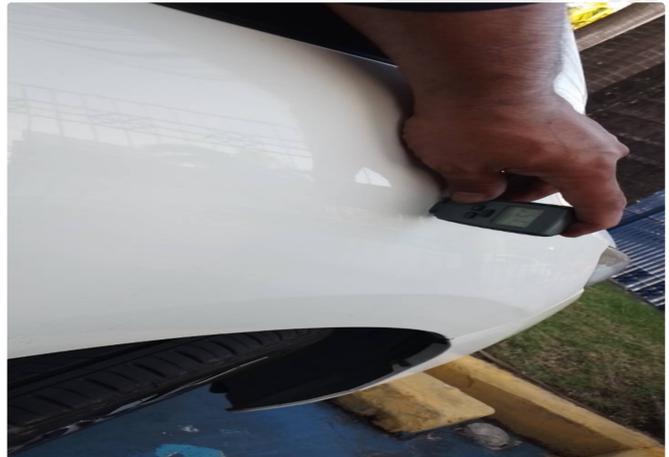
Paralamas LD - Substituído e repintado

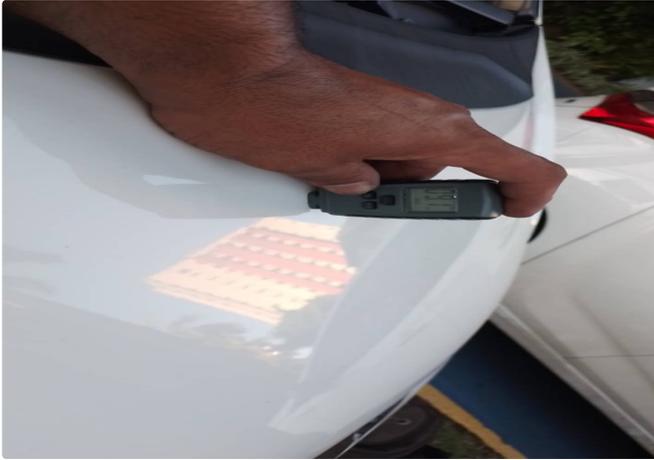
Capô - repintado

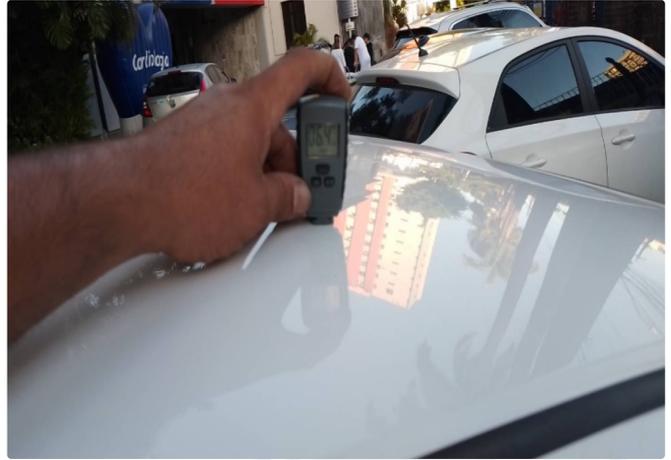
Capô - repintado
