Nº LAUDO: 813857	QUILOMETRAGEM: 53727 KM
Nº CHASSI: 9BHBG51CAJP799950	COR: PRETA
Nº MOTOR: F3LAHU795138	COMBUSTIVEL: ALCOOL/GASOLINA
PLACA: PE PDU6668	ANO FABRICAÇÃO: 2017
MARCA: HYUNDAI	ANO MODELO: 2018
MODELO: HB20 1.0M COMFOR	SITUAÇÃO CHASSI: CIRCULACAO

PARECER FINAL

CONFORME COM OBSERVAÇÃO

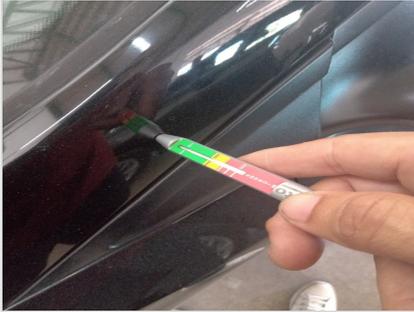
COLUNADIANTEIRA

PINTURA	COLUNA VERMELHA
--	---------	-----------------

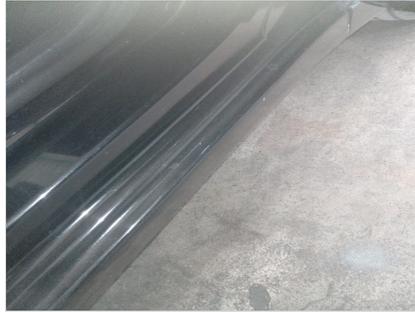
ESTRUTURA	ESTRUTURA DO LADO DIREITO
ESTRUTURA - PARTE DIANTEIRA		
	PAINEL DIANTEIRO	OK
	TORRE DO AMORTECEDOR DIREITA	OK
	TORRE DO AMORTECEDOR ESQUERDA	OK
	LONGARINADIREITA	OK
	CAIXADE RODADIANTEIRADIREITA	OK
	LONGARINAESQUERDA	OK
	CAIXADE RODADIANTEIRAESQUERDA	OK
	ALMADO PARA-CHOQUE	OK
	PAINEL CORTA-FOGO	OK
	OBSERVAÇÃO	
ESTRUTURA DO LADO ESQUERDO		
	COLUNADIANTEIRA	REPARADO
	COLUNACENTRAL	OK
	COLUNATRASEIRA	OK
	CAIXADE AR	OK
	OBSERVAÇÃO	
ESTRUTURA - PARTE TRASEIRA		
	PAINEL TRASEIRO	OK
	CAIXADO ESTEPE	OK
	LONGARINATRASEIRAESQUERDA	OK
	CAIXADE RODATRASEIRAESQUERDA	OK
	LONGARINATRASEIRADIREITA	OK
	CAIXADE RODATRASEIRADIREITA	OK
	OBSERVAÇÃO	
ESTRUTURA DO LADO DIREITO		
	COLUNADIANTEIRA	OK
	COLUNATRASEIRA	OK
	COLUNACENTRAL	OK
	CAIXADE AR	REPARADO
	OBSERVAÇÃO	
TETO		
	TETO	OK
ASSOALHO		
	ASSOALHO DO PORTAMALAS	OK
	ASSOALHO CENTRAL	OK
