DADOS DO VEÍCULO

Nº LAUDO: 807647	QUILOMETRAGEM: 176714 KM
Nº CHASSI: 9BWHB09NX8P005548	COR: PRETA
Nº MOTOR: BPA191561	COMBUSTIVEL: ALCOOL/GASOLINA
PLACA: SP DXS1935	ANO FABRICAÇÃO: 2007
MARCA: VW	ANO MODELO: 2008
MODELO: POLO 1.6	SITUAÇÃO CHASSI: CIRCULACAO

PARECER FINAL

CONFORME COM OBSERVAÇÃO

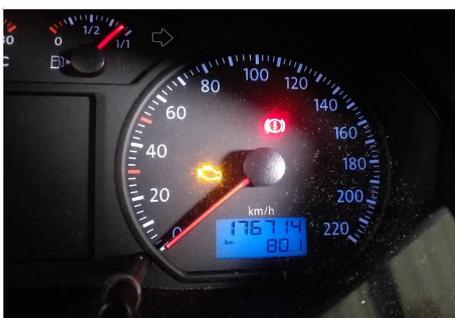
HODÔMETRO

CRLV	NADA CONSTA
	PLACAS	NADA CONSTA
	VIDROS	NADA CONSTA
	CHASSI	NADA CONSTA
	NR. DO MOTOR	NADA CONSTA
	DATA DE PEÇAS	NADA CONSTA
	ETIQUETA DE IDENTIFICAÇÃO	QTD ETIQUETAS: 2
	CINTO DE SEGURANÇA	NADA CONSTA
	AIRBAG/ABS	NÃO APLICÁVEL
	QUILOMETRAGEM	DIVERGÊNCIA KM - CHECKAUTO: 67081 KM EM: 06/06/2011 E CHECKAUTO: 51870 KM EM: 28/01/2013
