DADOS DO VEÍCULO

Nº LAUDO: 813557	QUILOMETRAGEM: 19885 KM
Nº CHASSI: 9BRK3AAG4N0010435	COR: BRANCA
Nº MOTOR: AA81015	COMBUSTIVEL: ALCOOL/GASOLINA
PLACA: PE QYW6D88	ANO FABRICAÇÃO: 2021
MARCA: TOYOTA	ANO MODELO: 2022
MODELO: CCROSS XRE 20	SITUAÇÃO CHASSI: CIRCULACAO

PARECER FINAL

CONFORME

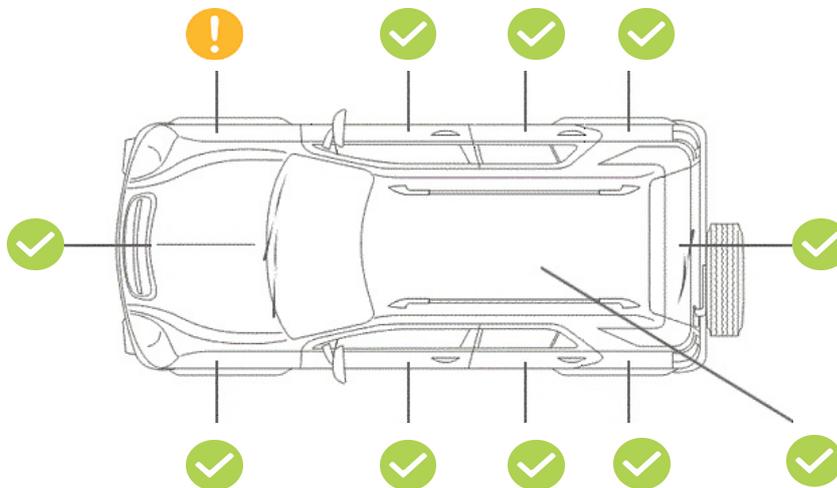
TESTE DE ESPESSURA DE PINTURA - COMPONENTES EXTERNOS

NADA CONSTA
