SITUAÇÃO GERAL

APROVADO COM APONTAMENTO

DADOS GERAIS DO VEÍCULO

NO. LAUDO:	5070174
DATA DE VISTORIA:	04/09/2025 16:58:08
MARCA:	PORSCHE
MODELO:	PORSCHE CAYENNE S
COR:	PRETA
ANO FABRICAÇÃO:	2008
ANO MODELO:	2009
PLACA:	MSQ2F22
RENAVAM:	00133112942
KM:	110981
COMBUSTÍVEL:	GASOLINA
UNIDADE:	JUNDIAÍ
CLIENTE:	GRUPO BMZ

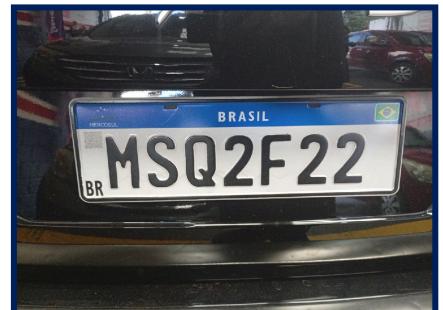
Placa

PLACA DESBOTADA / ILEGÍVEL / DANIFICADA

PLACA DIANTEIRA DANIFICADA E CAIXA DE AR LADO DIREITO AMASSADA

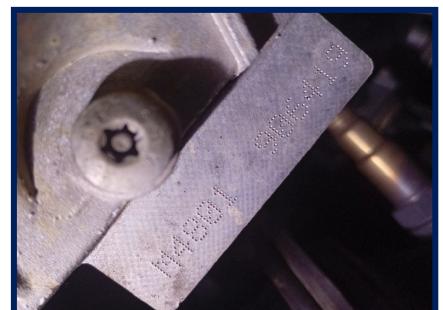
Motor

DENTRO DOS PADRÕES HABITUais DO FABRICANTE

COINCIDE PARCIALMENTE COM A BIN, PODENDO SER EXIGIDO REGULARIZAÇÃO PELO ÓRGÃO COMPETENTE

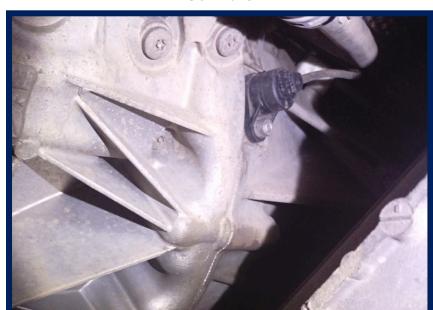
Câmbio

NUMERAÇÃO OBSTRUÍDA (ITEM EXCLUÍDO DO PARECER)

NÃO POSSUI CADASTRO NA BIN

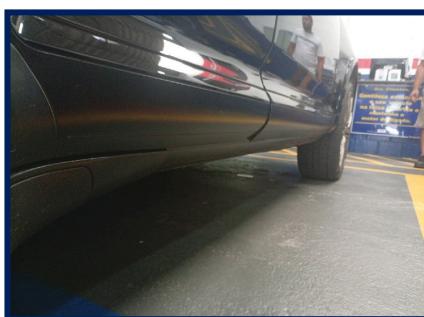
CAIXA DE AR DIR.

AMASSADO/AVARIADO
