**DADOS GERAIS:**

DATA:	15/03/2023	STATUS:	APROVADO
CLIENTE:	GRUPO BMZ	Nº DO LAUDO:	2490685
UNIDADE:	SANTANA	VISTORIADOR:	DANIEL DE LIMA FERREIRA

FABRICANTE/MARCA:	DODGE	MODELO/VERSÃO:	I/DODGE JOURNEY R/T
ANO FAB./MODELO:	2011 / 2012	COR:	PRATA
PLACA:	ERI5388	CIDADE:	SÃO PAULO
Nº DO CHASSI NO VEÍC.:	3C4PDCFG3CT189856	Nº DO MOTOR NO VEÍC.:	CT189856
Nº DO CHASSI NA BIN:	3C4PDCFG3CT189856	Nº DO MOTOR NA BIN:	CT189856
Nº DO CHASSI NO CRLV:	3C4PDCFG3CT189856	Nº DO MOTOR NO CRLV:	CT189856
Nº DO CÂMBIO NO VEÍC.:	0	COMBUSTÍVEL:	GASOLINA
Nº DO CÂMBIO NA BIN:	0	KM:	75052

FOTOGRAFIAS DO LAUDO: 2490685

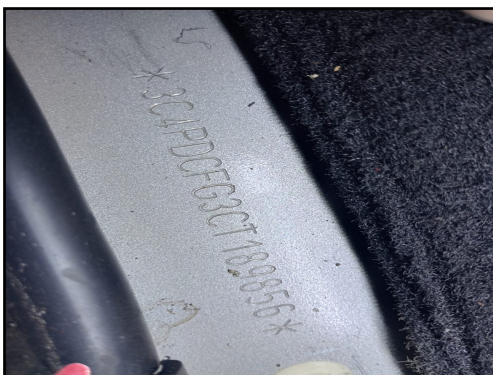
CHASSI

✓ DENTRO DOS PADRÕES DO FABRICANTE

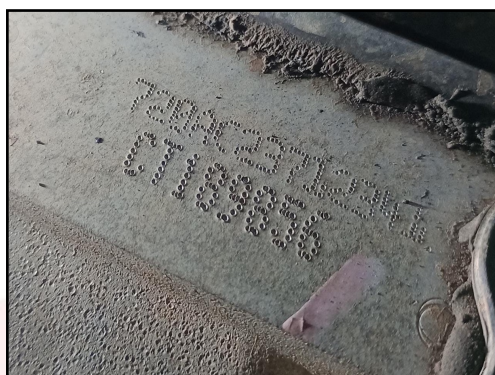
MOTOR

**2 - CONDIÇÃO DA NUMERAÇÃO DO MOTOR:**✓ DENTRO DOS PADRÕES  
✓ É A MESMA QUE CONSTA NA BIN**3 - CONDIÇÃO DA NUMERAÇÃO DO CÂMBIO:**

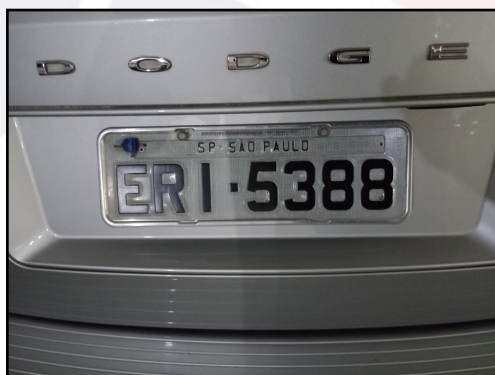
✓ PLACA E TARJETA EM CONFORMIDADE

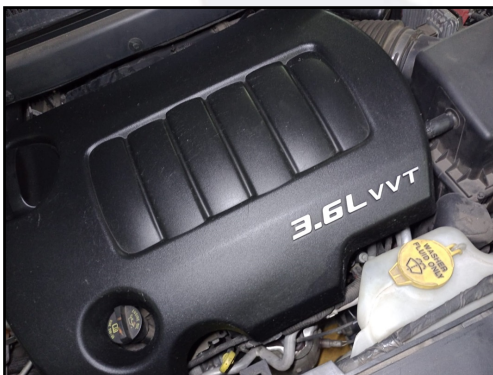
CÂMBIO

✓ OBSTRUÍDA / SEM ACESSO (ITEM EXCLUÍDO DE PARECER)

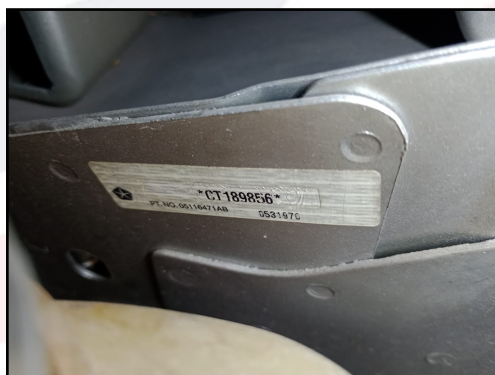
ETIQUETA ETA MOTOR

**4 - CONDIÇÕES DAS ETIQUETAS ETA:**ASSOALHO  
✓ ORIGINAL / DENTRO DOS PADRÕES DO FABRICANTE  
BATEnte DA PORTA  
✓ ORIGINAL / DENTRO DOS PADRÕES DO FABRICANTE  
COMPARTIMENTO DO MOTOR  
✓ ORIGINAL / DENTRO DOS PADRÕES DO FABRICANTE**5 - DATA DO CINTO DE SEGURANÇA:**DIANTEIRO DIREITO  
✓ COMPATÍVEL COM O ANO DO VEÍCULO -  
DIANTEIRO ESQUERDO  
✓ COMPATÍVEL COM O ANO DO VEÍCULO -  
TRASEIRO DIREITO  
✓ COMPATÍVEL COM O ANO DO VEÍCULO -  
TRASEIRO ESQUERDO  
✓ COMPATÍVEL COM O ANO DO VEÍCULO -**6 - CONDIÇÃO DA GRAVAÇÃO DO CHASSI NOS VIDROS:**VIDRO DA PORTA DIANTEIRA DIREITA  
✓ ORIGINAL / DENTRO DOS PADRÕES DO FABRICANTE -  
VIDRO DA PORTA DIANTEIRA ESQUERDA  
✓ ORIGINAL / DENTRO DOS PADRÕES DO FABRICANTE -  
VIDRO DA PORTA TRASEIRA DIREITA  
✓ ORIGINAL / DENTRO DOS PADRÕES DO FABRICANTE -  
VIDRO DA PORTA TRASEIRA ESQUERDA  
✓ ORIGINAL / DENTRO DOS PADRÕES DO FABRICANTE -  
VIDRO DIANTEIRO (PARA-BRISA)  
✓ ORIGINAL / DENTRO DOS PADRÕES DO FABRICANTE -

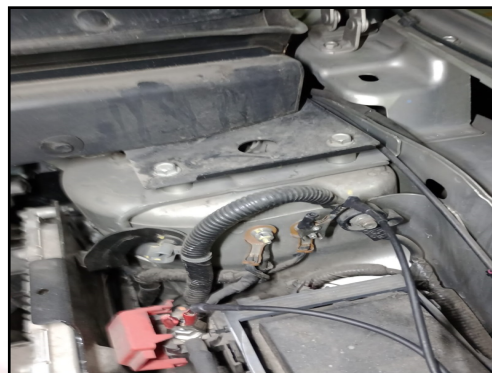
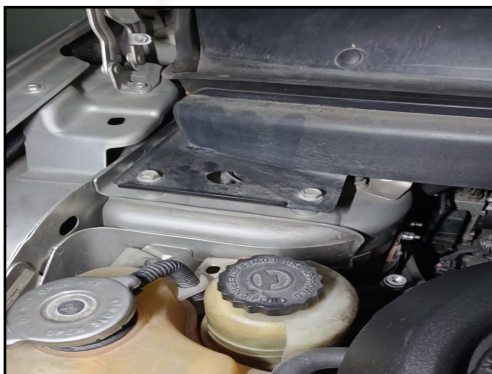
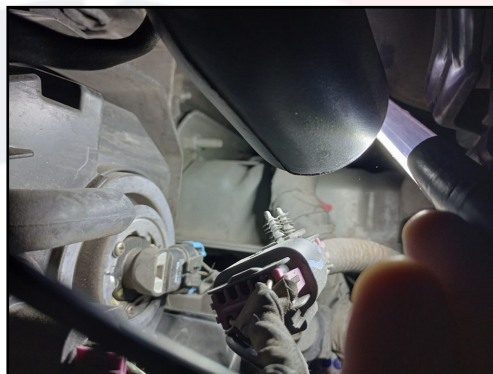
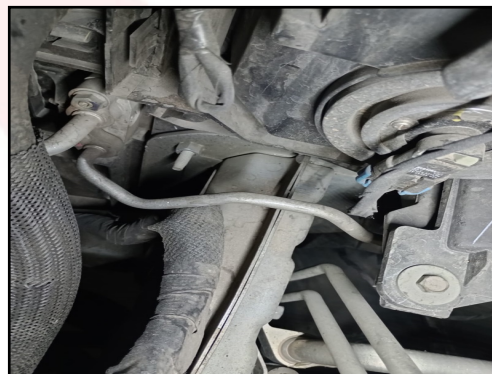
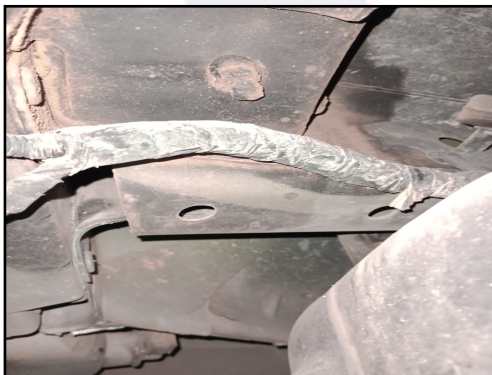
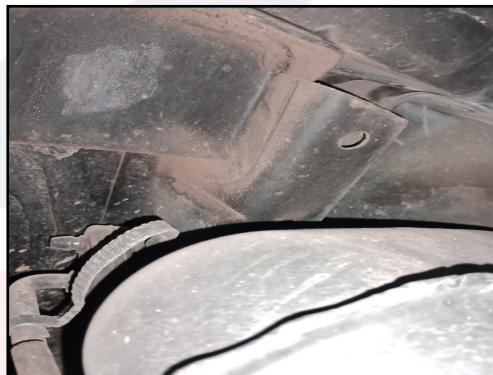
✓ NÃO APRESENTA CORTE / REPARAÇÃO SIGNIFICATIVA NA ESTRUTURA DA CARROÇARIA

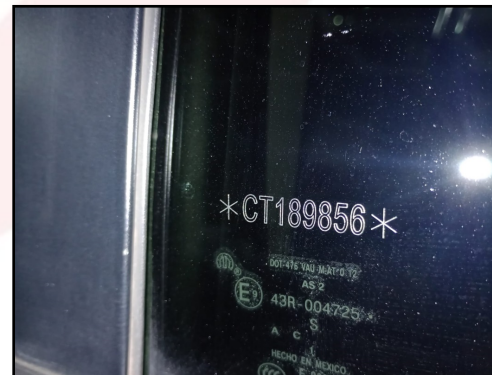
GRAVAÇÃO DO VIDRO

VIDRO TRASEIRO (VIGIA)  
✓ ORIGINAL / DENTRO DOS PADRÕES DO FABRICANTE -**7 - CONDIÇÕES DA PLACA:**
