## DADOS GERAIS DO VEÍCULO

| NO. LAUDO: | 4267272 |
| MARCA: | CAOACHERY |
| MODELO: | ARRIZ |

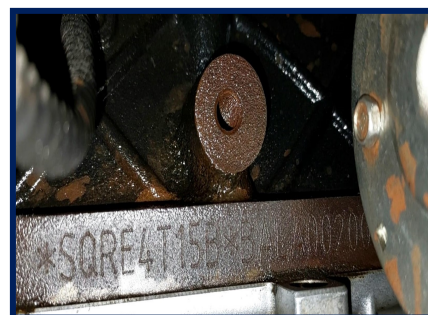
Motor

DENTRO DOS PADRÕES HABITUAIS DO FABRICANTE

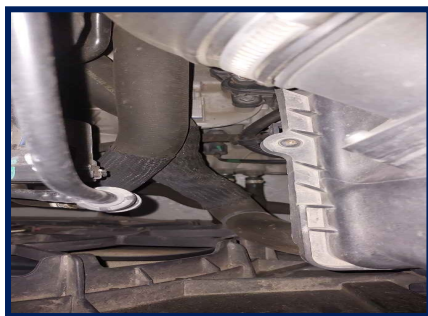
Câmbio

NUMERAÇÃO OBSTRUÍDA (ITEM EXCLUÍDO DO PARECER)  
NÃO POSSUI CADASTRO NA BIN

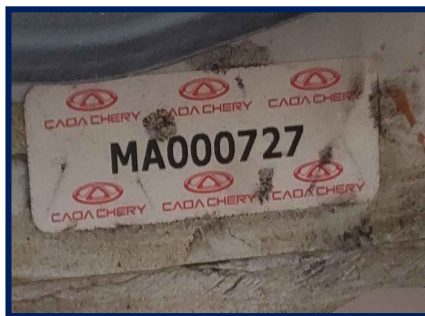
Etiqueta ETA Motor

| ETA MOTOR : | ETA DENTRO DOS PADRÕES / NUMERAÇÃO COINCIDE COM O CHASSI |

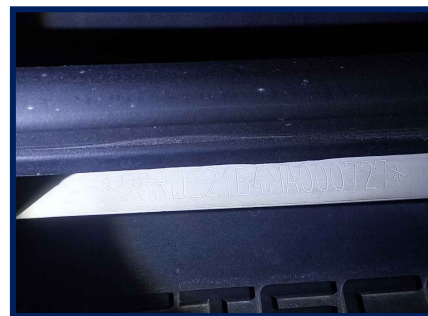
Chassi

| NUMERAÇÃO IDENTIFICADORA : | DENTRO DOS PADRÕES HABITUAIS DO FABRICANTE |
| CHAPA SUPORTE : | REGIÃO ÍNTEGRA |

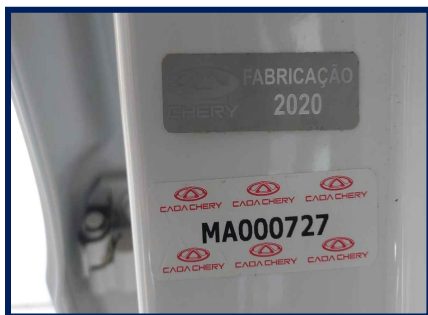
Foto eta coluna

| ETA BATENTE DA PORTA : | ETA DENTRO DOS PADRÕES / NUMERAÇÃO COINCIDE COM O CHASSI |

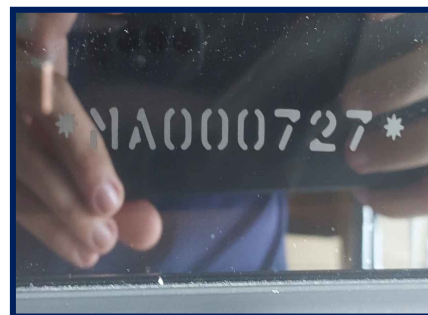
Gravação do vidro

| PARABRISA : | GRAVAÇÃO ORIGINAL / COINCIDE COM O CHASSI |

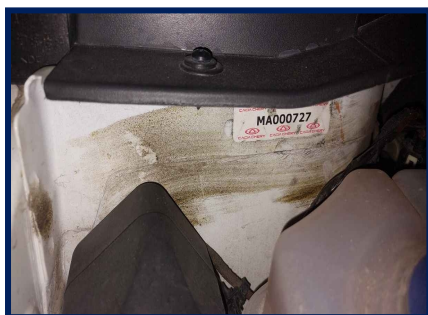
Torre amort diant/direita

| TORRE DO AMORTECEDOR DIANTEI. DIR. : | SEM AVARIAS APARENTES |

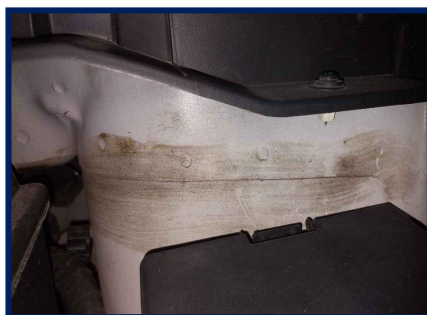
Torre amort diant/esquer

| TORRE DO AMORTECEDOR DIANTEI. ESQ. : | SEM AVARIAS APARENTES |

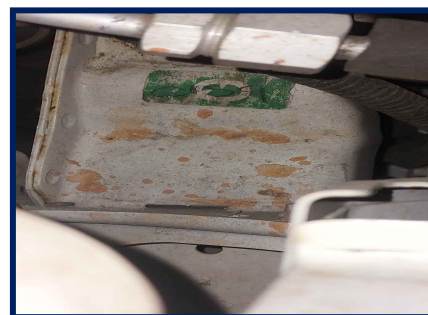
Longarina dianti/direita

| LONGARINA DIANTEI. DIR. : | SEM AVARIAS APARENTES |

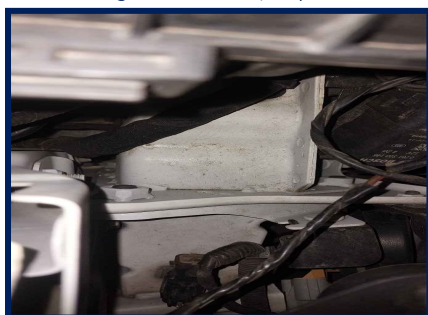
Longarina dianteira/esquerda

| LONGARINA DIANTEI. ESQ. : | SEM AVARIAS APARENTES |

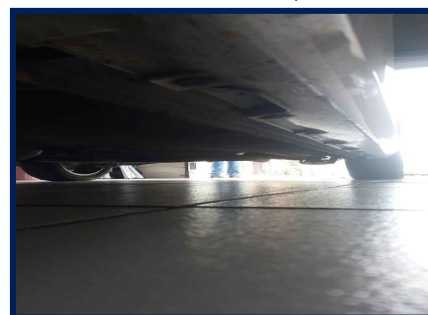
Caixa De Ar Esq

| CAIXA DE AR ESQUERDA . : | SEM AVARIAS APARENTES |

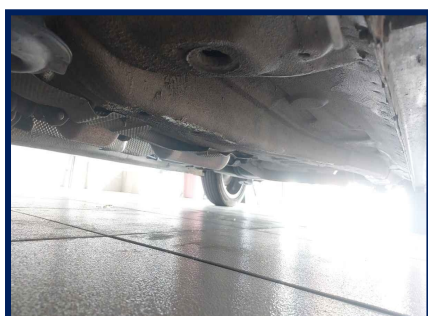
Assoalho Central

| ASSOALHO DO MONOBLOCO (HABITÁCULO, ÁREA VISÍVEL) . : | SEM AVARIAS APARENTES (ÁREA VISÍVEL) |

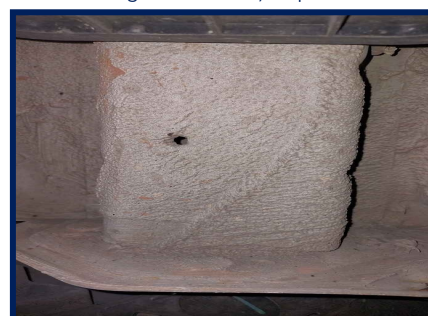
Longarina traseira/esquerda

| LONGARINA TRASEI. ESQ. : | SEM AVARIAS APARENTES |

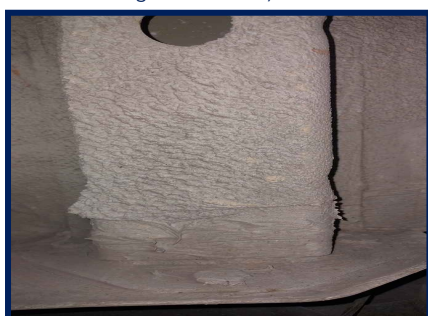
Longarina traseira/direita

| LONGARINA TRASEI. DIR. : | SEM AVARIAS APARENTES |

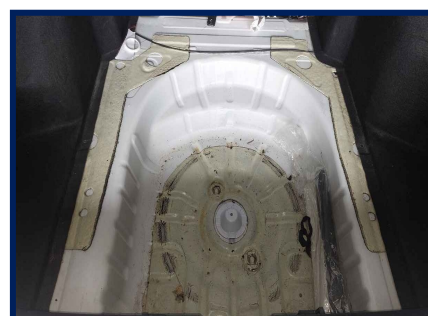
Assoalho Int. Portamalas

| ASSOALHO DO PORTAMALAS / CAÇAMBA . : | SEM AVARIAS APARENTES (ÁREA VISÍVEL) |

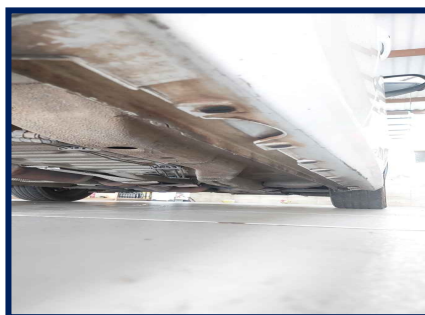
CAIXA DE AR DIR.

| CAIXA DE AR DIREITA . : | SEM AVARIAS APARENTES |
