APROVADO

## APRESENTAÇÃO

## DADOS GERAIS DO VEÍCULO

NO. LAUDO:	3989120
DATA DE VISTORIA:	23/08/2024 13:32:47
MARCA:	VOLKSWAGEN
MODELO:	VW/UP MOVE MA
COR:	CINZA
ANO FABRICAÇÃO:	2014
ANO MODELO:	2015
PLACA:	FQM0536
RENAVAM:	NADA CONSTA
KM:	55275
COMBUSTÍVEL:	FLEX
UNIDADE:	BUTANTÁ
CLIENTE:	GRUPO BMZ

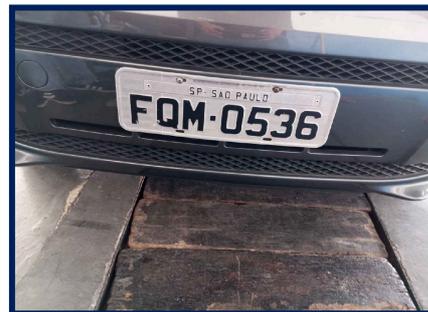
Placa

PLACA DENTROS DOS PADRÕES

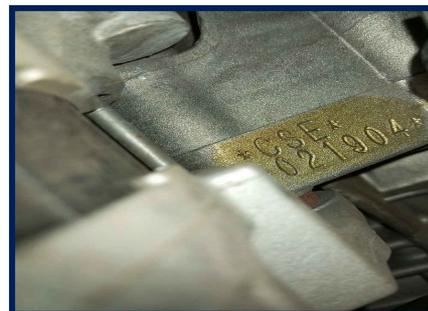
Motor

DENTRO DOS PADRÕES HABITUAIS DO FABRICANTE

É A MESMA QUE CONSTA NA BIN OU CRLV

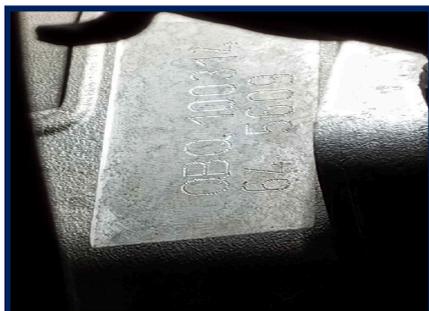
Câmbio

DENTRO DOS PADRÕES HABITUAIS DO FABRICANTE

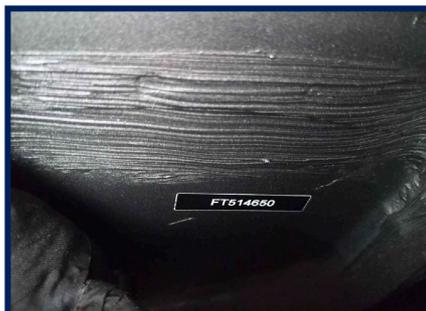
Etiqueta ETA Motor

ETA MOTOR : ETA DENTRO DOS PADRÕES / NUMERAÇÃO COINCIDE COM O CHASSI

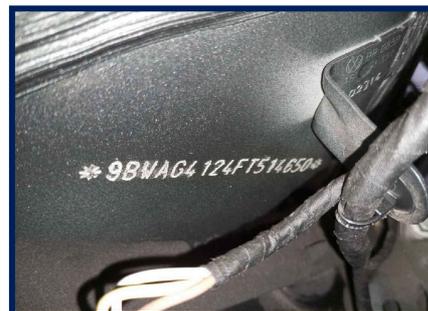
Chassi

NUMERAÇÃO IDENTIFICADORA : DENTRO DOS PADRÕES HABITUAIS DO FABRICANTE

CHAPA SUPORTE : REGIÃO ÍNTEGRA

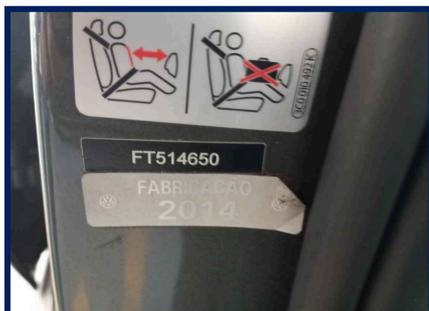
Foto eta coluna

ETA BATENTE DA PORTA : ETA DENTRO DOS PADRÕES / NUMERAÇÃO COINCIDE COM O CHASSI

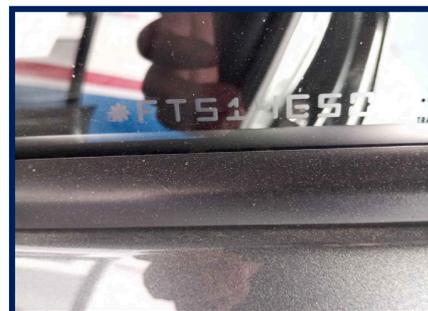
Gravação do vidro

PARABRISA :	GRAVAÇÃO ORIGINAL / COINCIDE COM O CHASSI
PORTA DIANTE. ESQ. :	GRAVAÇÃO ORIGINAL / COINCIDE COM O CHASSI
PORTA TRAS. ESQ / LAT TRAS. ESQ. :	GRAVAÇÃO ORIGINAL / COINCIDE COM O CHASSI
VIGIA TRASEIRO. :	GRAVAÇÃO ORIGINAL / COINCIDE COM O CHASSI
PORTA TRAS. DIR / LAT TRAS. DIR. :	GRAVAÇÃO ORIGINAL / COINCIDE COM O CHASSI
PORTA DIANTE. DIR. :	GRAVAÇÃO ORIGINAL / COINCIDE COM O CHASSI
