DATA:	20/04/2023	STATUS:	APROVADO
CLIENTE:	UHUU VEICULOS	Nº DO LAUDO:	2573833
UNIDADE:	JAÇANA 1	VISTORIADOR:	PAULO HENRIQUE SANTOS CAR

FABRICANTE/MARCA:	LAND ROVER	MODELO/VERSÃO:	I/LR EVOQUE PRESTIGE 5D
ANO FAB./MODELO:	2013 / 2013	COR:	BRANCA
PLACA:	OVH0C44	CIDADE:	RIO DE JANEIRO
Nº DO CHASSI NO VEÍC.:	SALVA2BG2DH801540	Nº DO MOTOR NO VEÍC.:	230413170318204PT
Nº DO CHASSI NA BIN:	SALVA2BG2DH801540	Nº DO MOTOR NA BIN:	230413170318204PT
Nº DO CHASSI NO CRLV:	SALVA2BG2DH801540	Nº DO MOTOR NO CRLV:	230413170318204PT
Nº DO CÂMBIO NO VEÍC.:	N/I	COMBUSTÍVEL:	GASOLINA
Nº DO CÂMBIO NA BIN:	n/i	KM:	74018

FOTOGRAFIAS DO LAUDO: 2573833

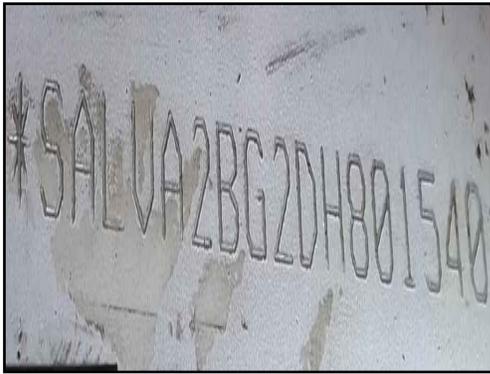
CHASSI

✓ DENTRO DOS PADRÕES DO FABRICANTE

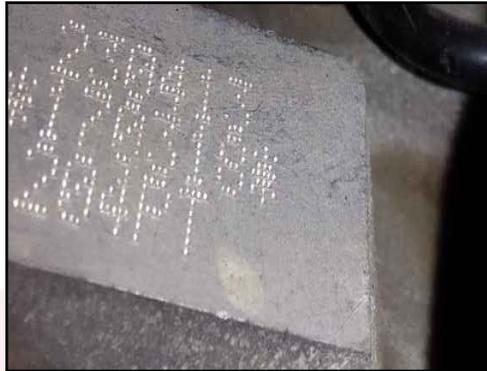
MOTOR

✓ DENTRO DOS PADRÕES
✓ É A MESMA QUE CONSTA NA BIN

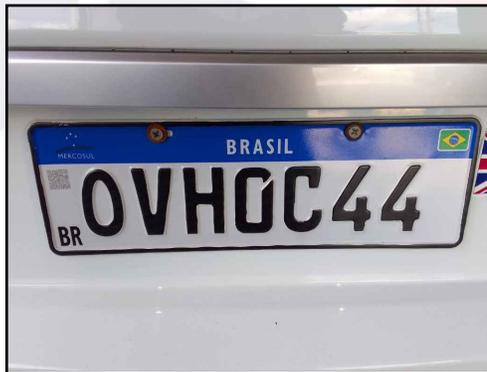
✓ PLACA E TARJETA EM CONFORMIDADE

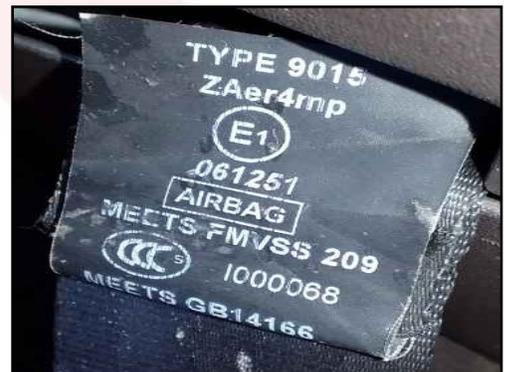
DATA DO CINTO DE SEGURANÇA

DIANTEIRO DIREITO
✓ COMPATÍVEL COM O ANO DO VEÍCULO -
DIANTEIRO ESQUERDO
✓ COMPATÍVEL COM O ANO DO VEÍCULO -
TRASEIRO DIREITO
✓ COMPATÍVEL COM O ANO DO VEÍCULO -
TRASEIRO ESQUERDO
✓ COMPATÍVEL COM O ANO DO VEÍCULO -

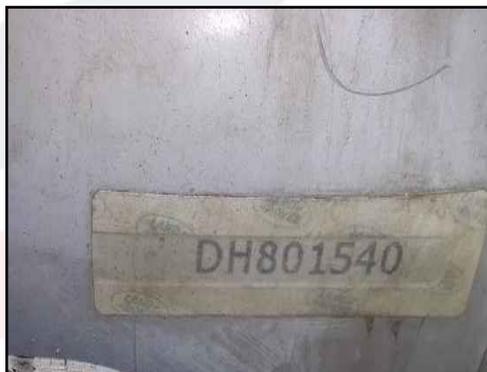
ETIQUETA ETA MOTOR

ASSOALHO
✓ ORIGINAL / DENTRO DOS PADRÕES DO FABRICANTE
BATENTE DA PORTA
✓ ORIGINAL / DENTRO DOS PADRÕES DO FABRICANTE
COMPARTIMENTO DO MOTOR
✓ ORIGINAL / DENTRO DOS PADRÕES DO FABRICANTE

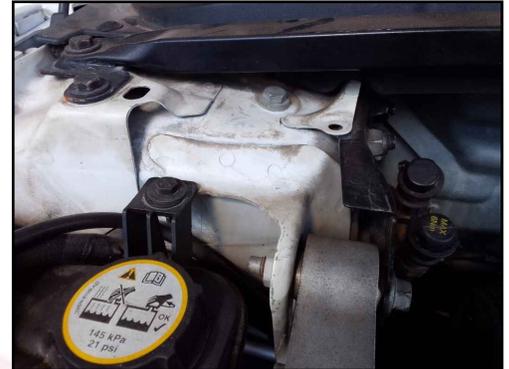
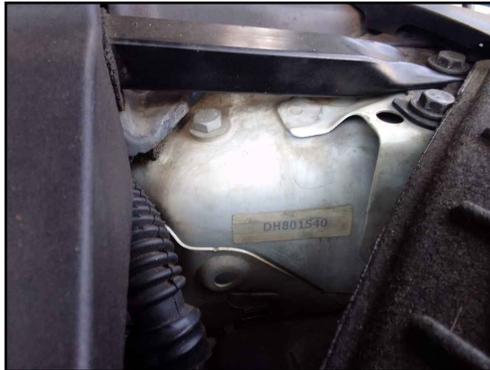
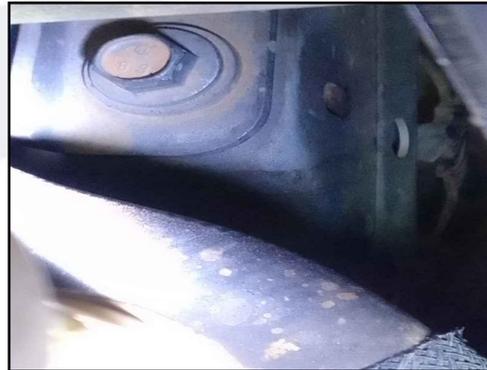
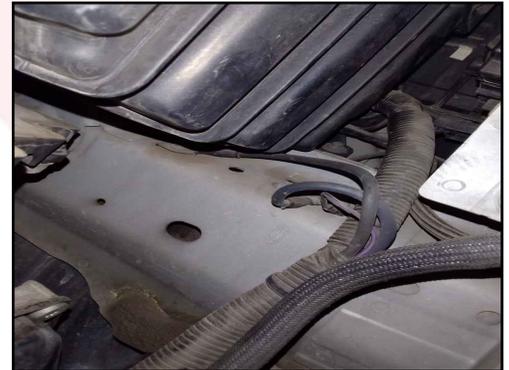
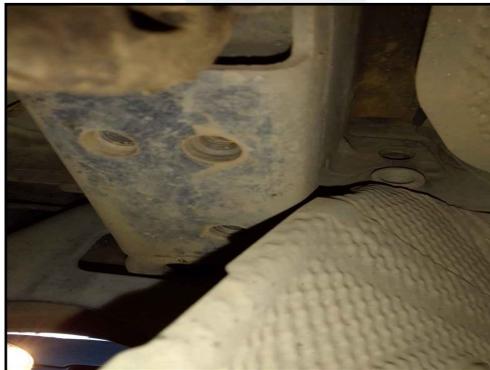
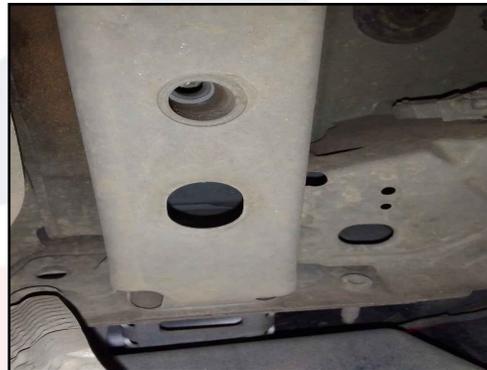
✓ NÃO APRESENTA CORTE / REPARAÇÃO SIGNIFICATIVA NA ESTRUTURA DA CARROÇARIA

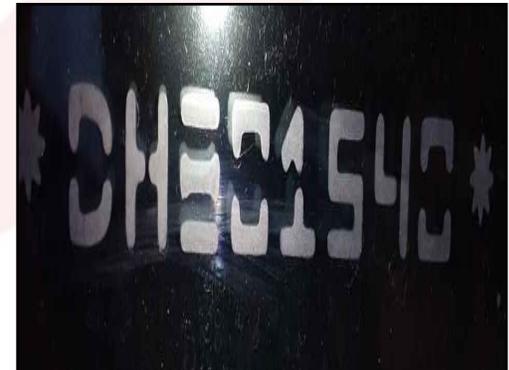
GRAVAÇÃO DO VIDRO

VIDRO DA PORTA DIANTEIRA DIREITA
✓ ORIGINAL / DENTRO DOS PADRÕES DO FABRICANTE -
VIDRO DA PORTA DIANTEIRA ESQUERDA
✓ ORIGINAL / DENTRO DOS PADRÕES DO FABRICANTE -
VIDRO DA PORTA TRASEIRA DIREITA
✓ ORIGINAL / DENTRO DOS PADRÕES DO FABRICANTE -
VIDRO DA PORTA TRASEIRA ESQUERDA
✓ ORIGINAL / DENTRO DOS PADRÕES DO FABRICANTE -
VIDRO DIANTEIRO (PARA-BRISA)
✓ ORIGINAL / DENTRO DOS PADRÕES DO FABRICANTE -
VIDRO TRASEIRO (VIGIA)
✓ ORIGINAL / DENTRO DOS PADRÕES DO FABRICANTE -
