Laudo Nº: 30925

MARCA/MODELO:
RENAULT/SANDERO ST16RSCE

LAUDO CAUTELAR

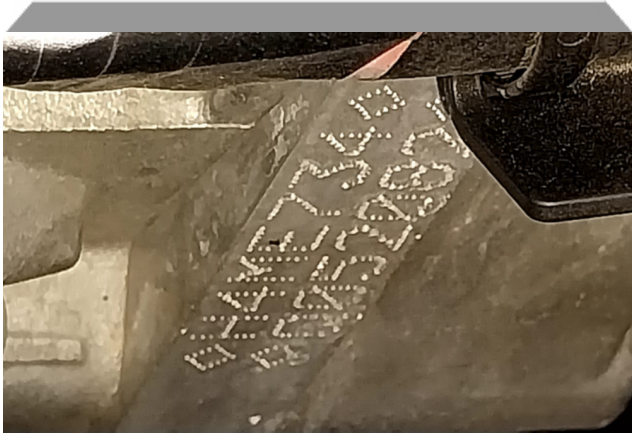
MOTOR

201 - Tipo de gravação dentro do padrão do fabricante.

217 - Numeração registada na BIN, coincide C/A numeração que consta no motor.

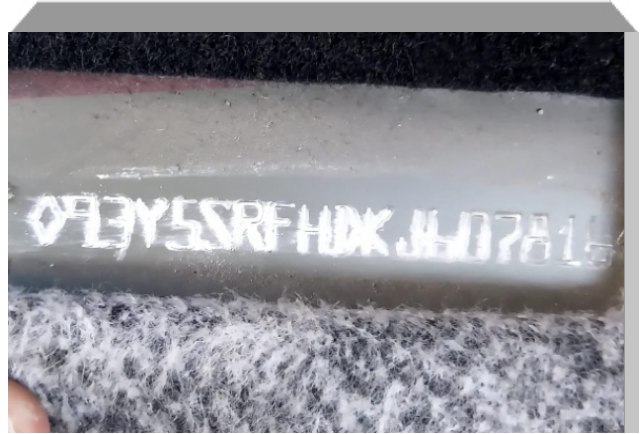
CHASSI

308 - Numeração dentro dos padrões do fabricante.

310 - Numeração é a mesma que consta cadastrada na BIN.

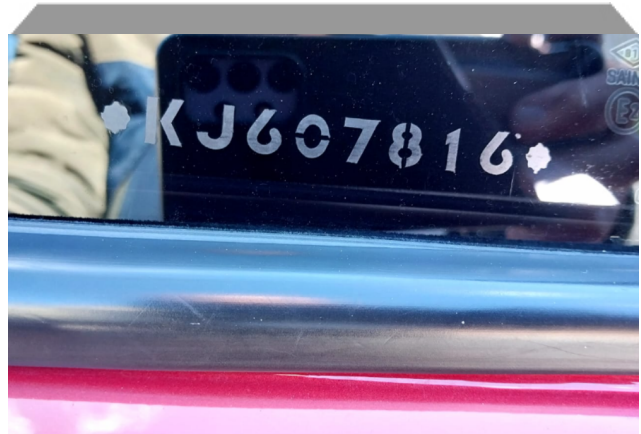
VIDROS

01 - Todos os vidros em conformidade, dentro dos padrões do fabricante.

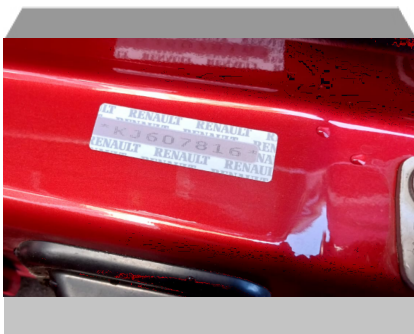
ETIQUETAS 1

501 - Original

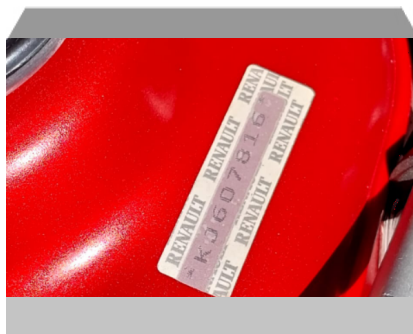
ETIQUETAS 2

510 - Original

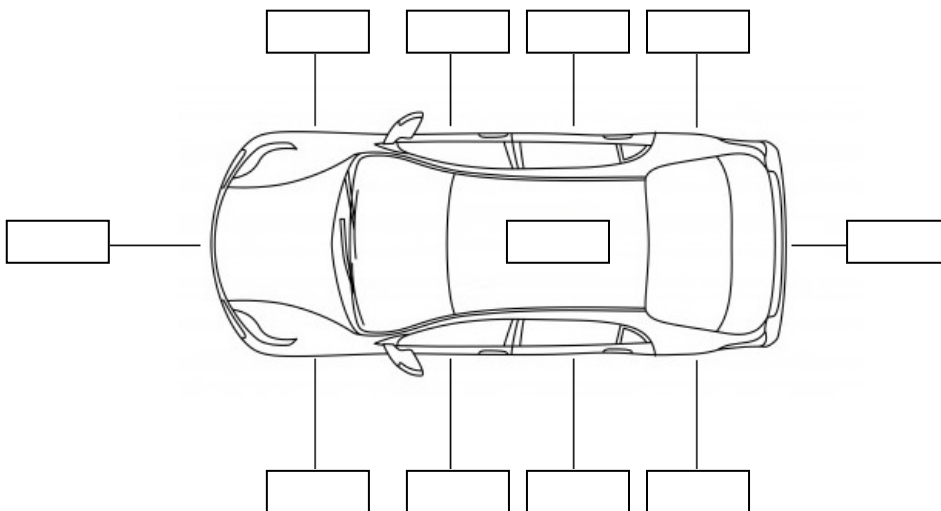
AVALIADOR DE PINTURA

801 - Pintura Original
