SITUAÇÃO GERAL

APROVADO

DADOS GERAIS DO VEÍCULO

NO. LAUDO:	3543454
DATA DE VISTORIA:	22/03/2024 11:43:12
MARCA:	FIAT
MODELO:	ARGO
COR:	BRANCA
ANO FABRICAÇÃO:	2018
ANO MODELO:	2019
PLACA:	IYZ2H46
RENAVAM:	01175535602
KM:	114597
COMBUSTÍVEL:	FLEX
UNIDADE:	PORTO ALEGRE - PETROPOLIS
CLIENTE:	GRUPO BMZ

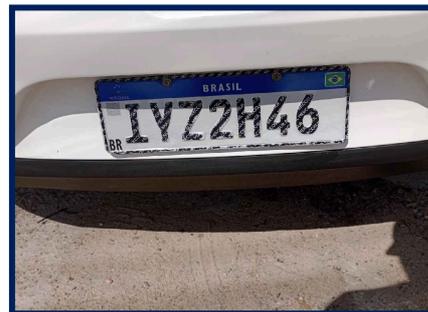
Placa

- PLACA DIANTEIRA**

PLACA DESBOTADA / ILEGÍVEL / DANIFICADA

- PLACA TRASEIRA**

PLACA DENTROS DOS PADRÕES

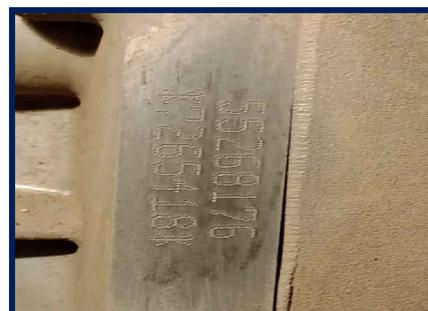
Motor

NO. MOTOR NA BIN: 552681767265418 _____
 NO. MOTOR NO VEÍCULO: 552681767265418 _____
 NO. MOTOR NO DOCUMENTO: 552681767265418 _____

DENTRO DOS PADRÕES HABITUAIS DO FABRICANTE _____
 É A MESMA QUE CONSTA NA BIN OU CRLV _____

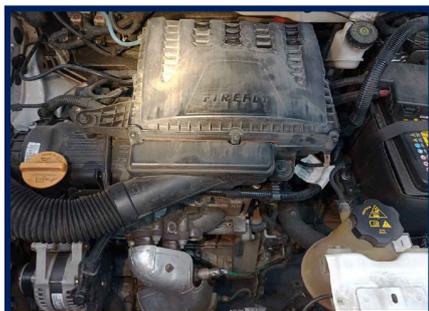
Câmbio

NO. CÂMBIO NA BIN: NI _____
 NO. CÂMBIO NO VEÍCULO: NI _____

NÃO POSSUI CADASTRO NA BIN _____

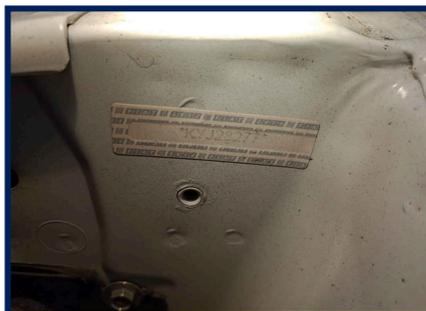
Etiqueta ETA Motor

ETA MOTOR : ETA DENTRO DOS PADRÕES / NUMERAÇÃO COINCIDE COM O CHASSI _____
 ETA BATENTE DA PORTA : ETA DENTRO DOS PADRÕES / NUMERAÇÃO COINCIDE COM O CHASSI _____
 ETA ASSOALHO : NÃO OBRIGATÓRIO _____
 PLAQUETA ANO FABRICAÇÃO : PLAQUETA OK (NACIONAIS E IMPORT. APÓS 1999) _____

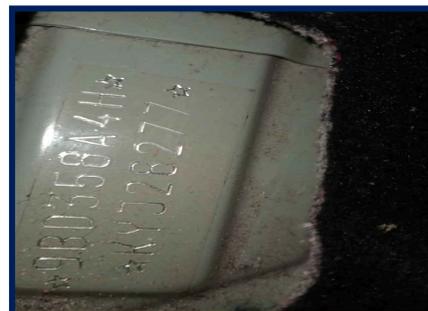
Chassi

NO. CHASSI NA BIN: 9BD358A4HKYJ28277 _____
 NO. CHASSI NO VEÍCULO: 9BD358A4HKYJ28277 _____
 NO. CHASSI NO DOCUMENTO: 9BD358A4HKYJ28277 _____

NUMERAÇÃO IDENTIFICADORA : DENTRO DOS PADRÕES HABITUAIS DO FABRICANTE _____
 CHAPA SUPORTE : REGIÃO ÍNTEGRA _____

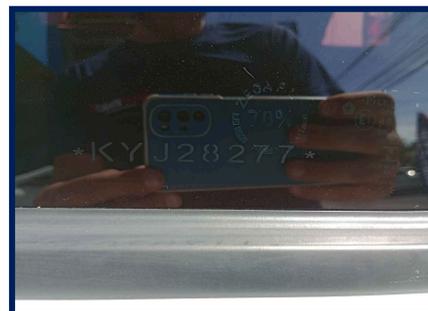
Gravação do vidro

PARABRISA :	GRAVAÇÃO ORIGINAL / COINCIDE COM O CHASSI
PORTA DIANTE. ESQ. :	GRAVAÇÃO ORIGINAL / COINCIDE COM O CHASSI
PORTA TRAS. ESQ / LAT TRAS. ESQ. :	GRAVAÇÃO ORIGINAL / COINCIDE COM O CHASSI
VIGIA TRASEIRO. :	GRAVAÇÃO ORIGINAL / COINCIDE COM O CHASSI
PORTA TRAS. DIR / LAT TRAS. DIR. :	GRAVAÇÃO ORIGINAL / COINCIDE COM O CHASSI
PORTA DIANTE. DIR. :	GRAVAÇÃO ORIGINAL / COINCIDE COM O CHASSI

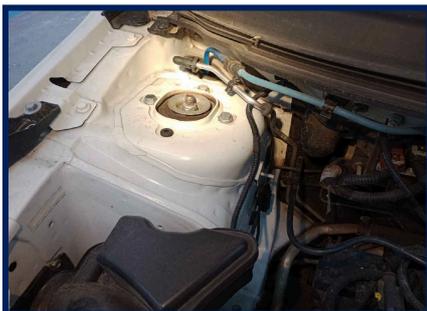
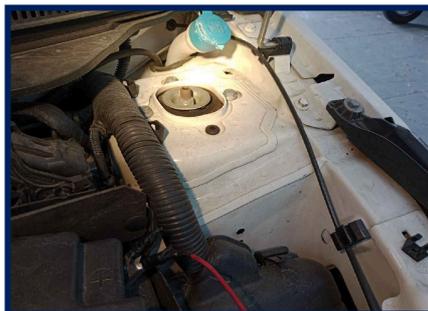
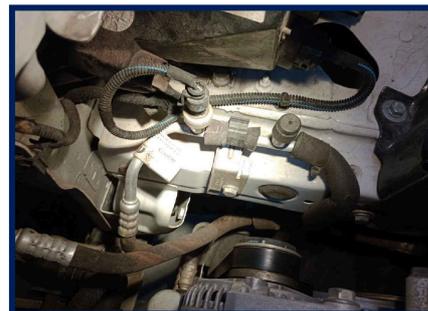
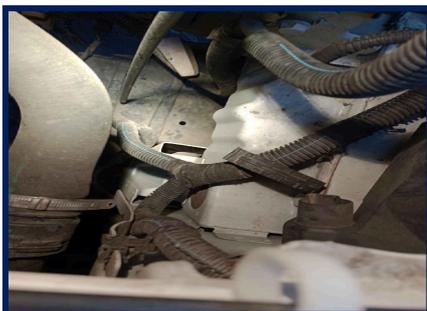
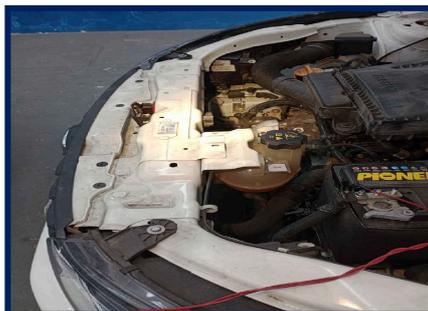
LONGARINA DIANTEI. ESQ. :	SEM AVARIAS APARENTES
LONGARINA DIANTEI. DIR. :	SEM AVARIAS APARENTES
TORRE DO AMORTECEDOR DIANTEI. ESQ. :	SEM AVARIAS APARENTES
TORRE DO AMORTECEDOR DIANTEI. DIR. :	SEM AVARIAS APARENTES
PAINEL CORTA FOGO . :	SEM AVARIAS APARENTES
PAINEL DIANT. INF./SUP. OU ALMA DO PARACHOQUE:	SEM AVARIAS APARENTES
CRASHBOX (PARAFUSADO) . :	SEM AVARIAS APARENTES
CRASHBOX/QUADRO DO RADIADOR (SOLDADO) . :	SEM AVARIAS APARENTES
PARALAMA INT. DIANTEI. DIR. :	SEM AVARIAS APARENTES
PARALAMA INT. DIANTEI. ESQ. :	SEM AVARIAS APARENTES

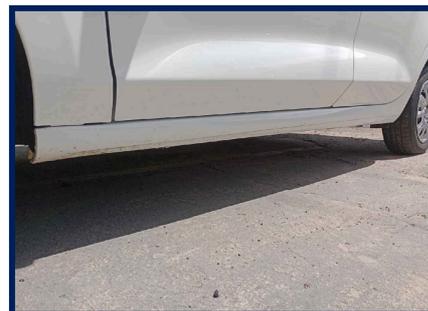
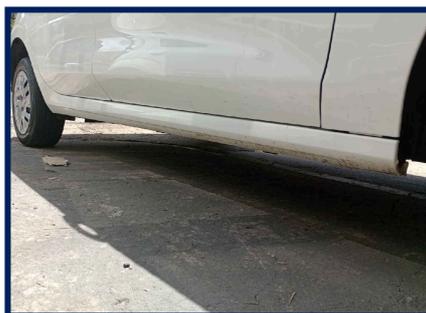
FOLHA LAT. TRASEI. DIR. :	SEM AVARIAS APARENTES
FOLHA LAT. TRASEI. ESQ. :	SEM AVARIAS APARENTES
CAIXA DE AR DIREITA . :	SEM AVARIAS APARENTES
CAIXA DE AR ESQUERDA . :	SEM AVARIAS APARENTES
COLUNA ESQ. (A) . :	SEM AVARIAS APARENTES
COLUNA ESQ. (B) . :	SEM AVARIAS APARENTES
COLUNA ESQ. (C) . :	SEM AVARIAS APARENTES
COLUNA DIR. (A) . :	SEM AVARIAS APARENTES
COLUNA DIR. (B) . :	SEM AVARIAS APARENTES
COLUNA DIR. (C) . :	SEM AVARIAS APARENTES

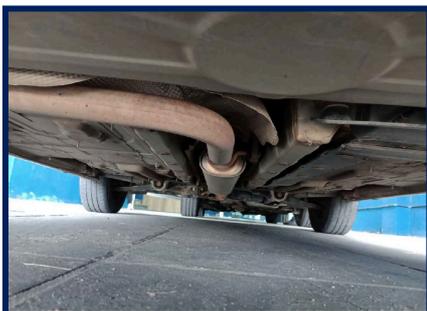
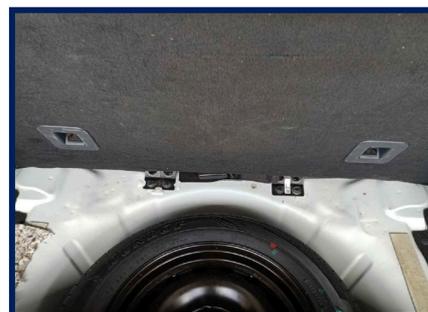
ASSOALHO DO MONOBLOCO (HABITÁCULO, ÁREA VISÍVEL) . :	SEM AVARIAS APARENTES (ÁREA VISÍVEL)
ASSOALHO DO PORTAMALAS / CAÇAMBA . :	SEM AVARIAS APARENTES (ÁREA VISÍVEL)
CAIXA DE ESTEPE(DIVISÃO ASSOALHO DO PORTAMALAS):	SEM AVARIAS APARENTES

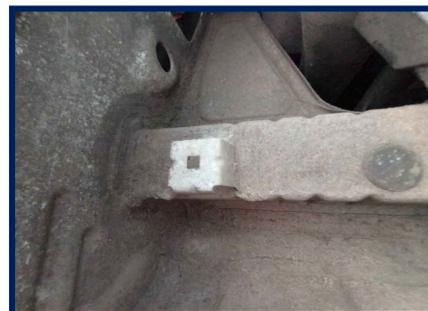
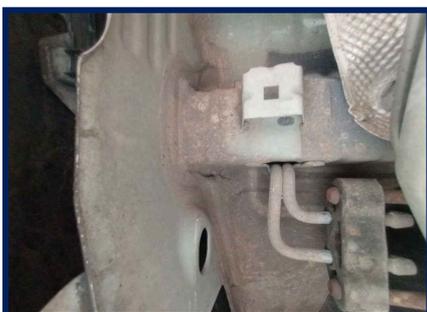
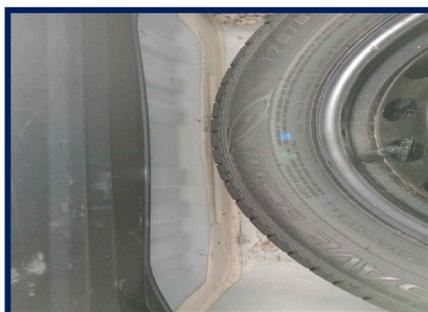
LONGARINA TRASEI. ESQ. :	SEM AVARIAS APARENTES
LONGARINA TRASEI. DIR. :	SEM AVARIAS APARENTES
CAIXA DE RODA TRASEI. ESQ. :	SEM AVARIAS APARENTES
CAIXA DE RODA TRASEI. DIR. :	SEM AVARIAS APARENTES
PAINEL TRASEIRO . :	SEM AVARIAS APARENTES
CONDIÇÕES DA CAÇAMBA (COMPART. DE CARGA) . :	NÃO APLICADO
PAINEL TRAS. DA CABINE (SEPARAÇÃO CAÇAMBA):	NÃO APLICADO
