DATA:	15/07/2023 11:40:42	STATUS:	APROVADO COM RESTRIÇÃO
CLIENTE:	PARTICULAR RIBEIRÃO	Nº DA VISTORIA:	2705685
UNIDADE:	VISAO TOTAL RIBEIRAO PRETO XI - JARDIM AMERICA	VISTORIADOR:	EMERSON FURQUIM

FABRICANTE/MARCA:	VW	MODELO/VERSÃO:	VW/GOL 1.0 GIV
ANO FAB/MODELO:	2011/2011	COR:	PRATA
PLACA:	GYS1221	CIDADE:	DIADEMA
Nº DO CHASSI NO VEÍC.:	9BWAA05W4BP101055	Nº DO MOTOR NO VEÍC.:	CCP264455
Nº DO CHASSI NA BIN:	9BWAA05W4BP101055	Nº DO MOTOR NA BIN:	CCP264455
Nº DO CHASSI NO CRLV:	9BWAA05W4BP101055	Nº DO MOTOR NO CRLV:	CCP264455
Nº DO CÂMBIO NO VEÍC.:		COMBUSTÍVEL:	ÁLCOOL GASOLINA
Nº DO CÂMBIO NA BIN:		KM:	143030

FOTOGRAFIAS DA VISTORIA: 2705685

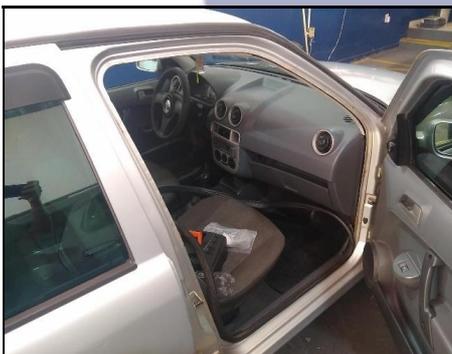
COLUNA DIANTEIRA DIREITA

PONTA DA LONGARINA DEIANTEIRA DIREITA AMASSADA, PAINEL FRONTAL DANIFICADO, CAIXA DES STEP COM REPARO DE SOLDA, AVARIA AVARIA COLUNA DEIANTEIRA ESQUERDA E DIREITA TRINCADA, COLUNA TRASEIRA ESQUERDA TRINCADA.

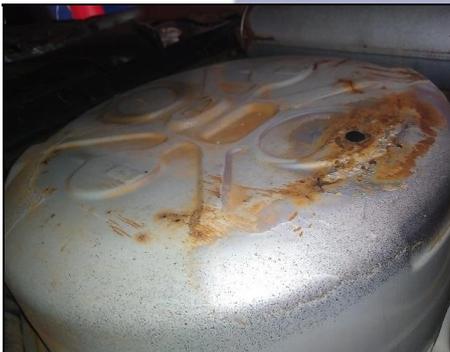
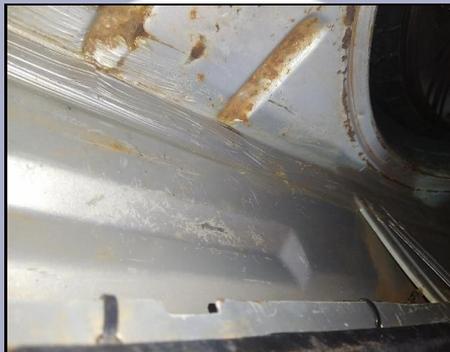
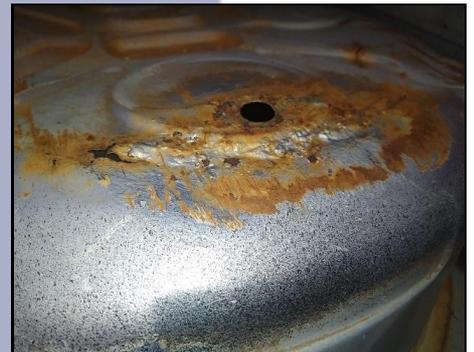
CAIXA DE ESTEPE COM REPARO DE SOLDA

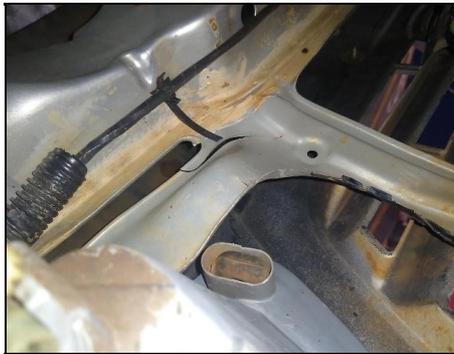
703-Apresenta avaria e/ou reparo na região dianteira da carroçaria.

PAINEL FRONTAL AMASSADO DANIFICADO

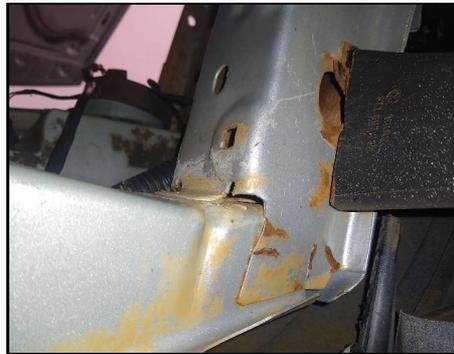
PONTA DA LONGARINA DIANTEIRA DIREITA DANIFICADA

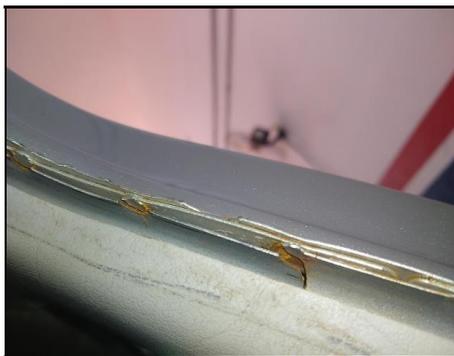
AVARIA NA COLUNA DIANTEIRA ESQUERDA
