DATA:	02/06/2023	STATUS:	APROVADO C/ APONTAMENTO.
CLIENTE:	GRUPO BMZ	Nº DO LAUDO:	2670127
UNIDADE:	SP - RIBEIRÃO PRETO - VILA SEIXAS	VISTORIADOR:	GABRIEL GONÇALVES ANADÃO

FABRICANTE/MARCA:	NISSAN	MODELO/VERSÃO:	I/NISSAN SENTRA 20SL CV
ANO FAB./MODELO:	2014 / 2015	COR:	PRETA
PLACA:	PVL8481	CIDADE:	UBERLÂNDIA
Nº DO CHASSI NO VEÍC.:	3N1BB7AE9FY204822	Nº DO MOTOR NO VEÍC.:	MR20904958H
Nº DO CHASSI NA BIN:	3N1BB7AE9FY204822	Nº DO MOTOR NA BIN:	MR20904958H
Nº DO CHASSI NO CRLV:	3N1BB7AE9FY204822	Nº DO MOTOR NO CRLV:	MR20904958H
Nº DO CÂMBIO NO VEÍC.:	NC	COMBUSTÍVEL:	FLEX
Nº DO CÂMBIO NA BIN:	NC	KM:	123984

FOTOGRAFIAS DO LAUDO: 2670127

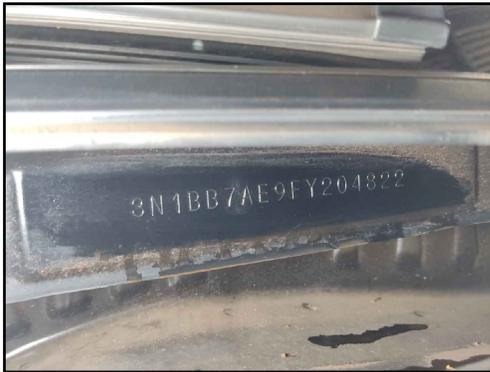
CHASSI

✓ DENTRO DOS PADRÕES DO FABRICANTE

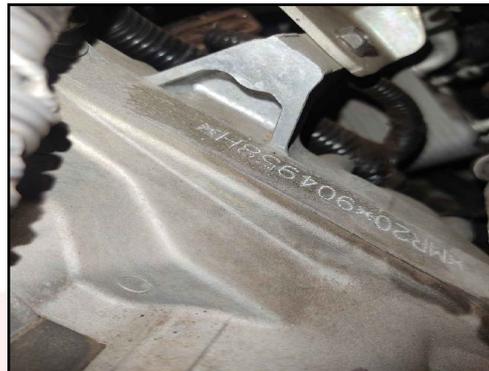
MOTOR

✓ É A MESMA QUE CONSTA NA BIN

✓ DENTRO DOS PADRÕES

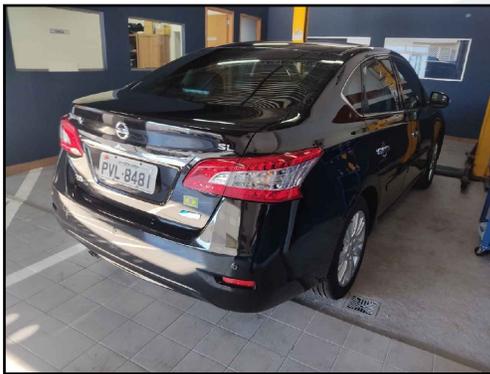
⚠️ AVARIA / REPARAÇÃO NA REGIÃO TRASEIRA DA CARROÇARIA

ASSOALHO DO MONOBLOCO E CAIXA DE AR LADO DIREITO LEVEMENTE AMASSADO, PAINEL TRASEIRO PARCIALMENTE SUBSTITUÍDO, FOLHA DA LATERAL TRASEIRA LADO ESQUERDO REPARADO/DEFORMADO

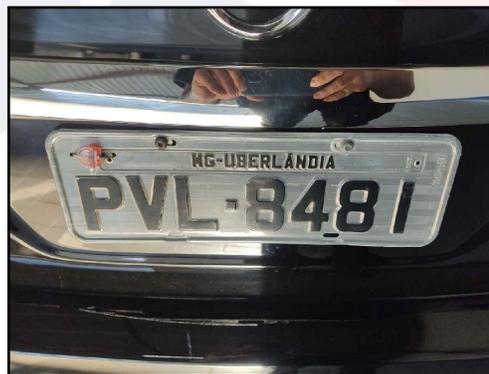
✓ PLACA E TARJETA EM CONFORMIDADE

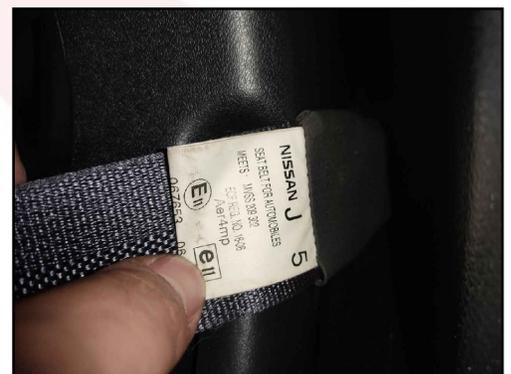
DATA DO CINTO DE SEGURANÇA

✓ COMPATÍVEL COM O ANO DO VEÍCULO -

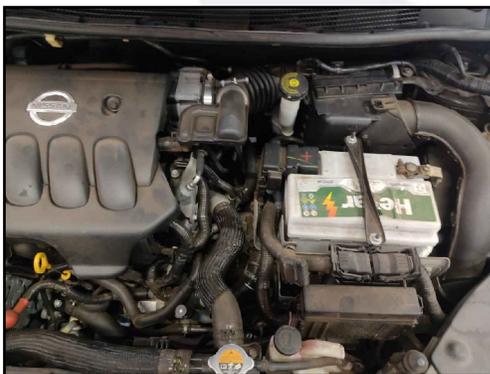
CÂMBIO

✓ OBSTRUÍDA / SEM ACESSO (ITEM EXCLUÍDO DE PARECER)
✓ NÃO CADASTRADA NA BIN

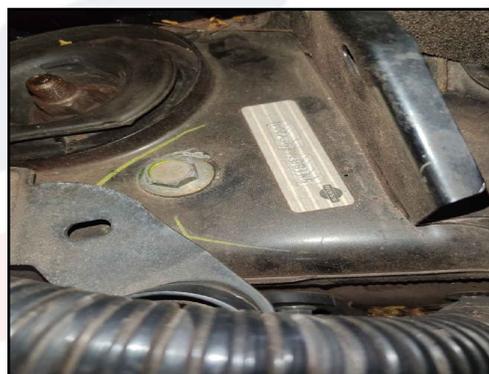
ETIQUETA ETA MOTOR

✓ ORIGINAL / DENTRO DOS PADRÕES DO FABRICANTE

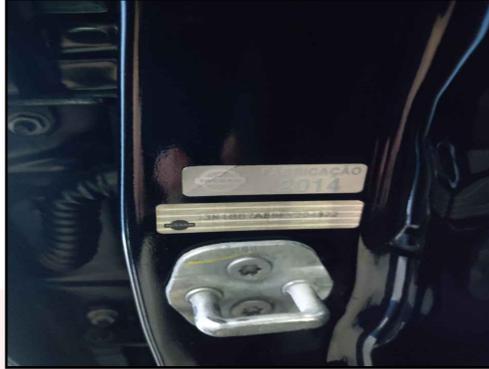
FOTO ETA COLUNA

✓ ORIGINAL / DENTRO DOS PADRÕES DO FABRICANTE

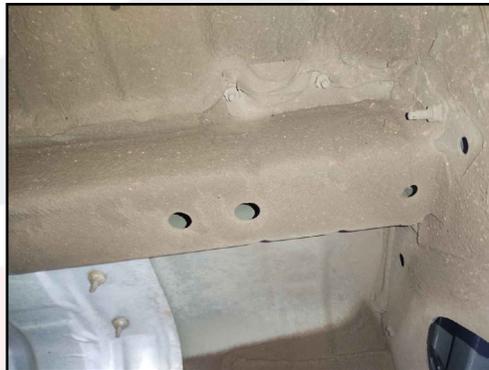
LONGARINA TRASEIRA / ESQUERDA

⚠️ AVARIA / REPARAÇÃO NA REGIÃO ESQUERDA DA CARROÇARIA
