PLACA: BAV0B57  
MODELO DO VEÍCULO: GOL 1.0

# VISTORIA CERTICAR

NO. LAUDO:	2860643
DATA DE VISTORIA:	21/08/2023 10:32:03
MARCA:	VOLKSWAGEN
MODELO:	GOL 1.0
COR:	PRATA
ANO FABRICAÇÃO:	2010
ANO MODELO:	2011
PLACA:	BAV0B57
RENAVAM:	00212304496
KM:	192305
COMBUSTÍVEL:	FLEX

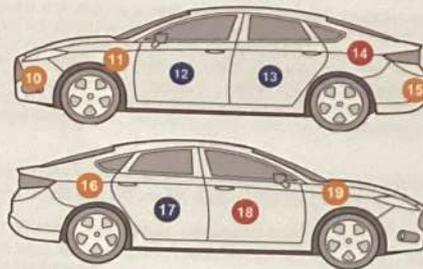
PINTURA VI

- 1 - COLUNA DIANTEIRA DIREITA:
- 2 - COLUNA CENTRAL DIREITA:
- 3 - COLUNA TRASEIRA DIREITA:
- 4 - CAPÔ DIANTEIRO:
- 5 - TETO:
- 6 - TAMPÃO TRASEIRO:
- 7 - COLUNA DIANTEIRA ESQUERDA:
- 8 - COLUNA CENTRAL ESQUERDA:
- 9 - COLUNA TRASEIRA ESQUERDA:

- PINTURA EM BOAS CONDIÇÕES
- PINTURA EM BOAS CONDIÇÕES
- PINTURA EM BOAS CONDIÇÕES
- PEÇA RETOCADA COM MASSA
- PINTURA EM BOAS CONDIÇÕES COM RETOQUE
- PINTURA EM BOAS CONDIÇÕES COM RETOQUE
- PINTURA EM BOAS CONDIÇÕES
- PEÇA RETOCADA COM MASSA
- PEÇA RETOCADA COM MASSA

- 10 - PARA-CHOQUE DIANTEIRO:
- 11 - PARA-LAMA DIANTEIRO ESQUERDO:
- 12 - PORTA DIANTEIRA ESQUERDA:
- 13 - PORTA TRASEIRA ESQUERDA:
- 14 - LATERAL TRASEIRA ESQUERDA:
- 15 - PARA-CHOQUE TRASEIRO:

- PINTURA EM BOAS CONDIÇÕES COM RETOQUE
- PINTURA EM BOAS CONDIÇÕES COM RETOQUE
- PINTURA EM BOAS CONDIÇÕES
- PINTURA EM BOAS CONDIÇÕES
- PEÇA RETOCADA COM MASSA
- PINTURA EM BOAS CONDIÇÕES COM RETOQUE

- 16 - LATERAL TRASEIRA DIREITA:
- 17 - PORTA TRASEIRA DIREITA:
- 18 - PORTA DIANTEIRA DIREITA:
- 19 - PARA-LAMA DIANTEIRO DIREITO:

- PINTURA EM BOAS CONDIÇÕES COM RETOQUE
- PINTURA EM BOAS CONDIÇÕES
- PEÇA RETOCADA COM MASSA
- PINTURA EM BOAS CONDIÇÕES COM RETOQUE

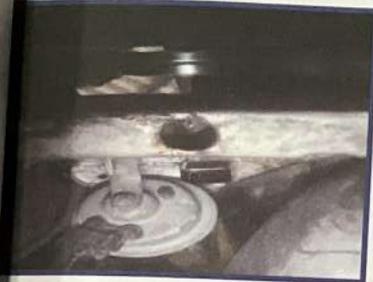
Longarina diant/direita

PAINEL DIANTEIRO POSSUI AMASSADO; LONGARINA DIANTEIRA ESQUERDA E DIREITA POSSUEM CORTE E REPARO; FOLHA DA COLUNA DO LADO ESQUERDO POSSUI REPARO; COLUNA "C" LADO ESQUERDO POSSUI CORTE E REPARO; CAIXA DE AR LADO ESQUERDO POSSUI CORTE E REPARO; ASSOALHO CENTRAL POSSUI REPARO; TRAVESSA DO TETO POSSUI REPARO; LONGARINA TRASEIRA ESQUERDA POSSUI CORTE E REPARO; ASSOALHO DO PORTA-MALAS POSSUI REPARO; CAIXA DE RODA TRASEIRA ESQUERDA SUBSTITUIDA; PAINEL TRASEIRO POSSUI CORTE E AMASSADO; CAIXA DE AR LADO DIREITO POSSUI REPARO.
