PLACA: EAU5948  
MODELO DO VEÍCULO: PALIO WEEK ELX FLEX

# VISTORIA CERTICAR

NO. LAUDO:	2994536
DATA DE VISTORIA:	16/10/2023 17:22:51
MARCA:	FIAT
MODELO:	PALIO WEEK ELX FLEX
COR:	PRATA
ANO FABRICAÇÃO:	2008
ANO MODELO:	2008
PLACA:	EAU5948
RENAVAM:	00958651183
KM:	311781
COMBUSTÍVEL:	FLEX

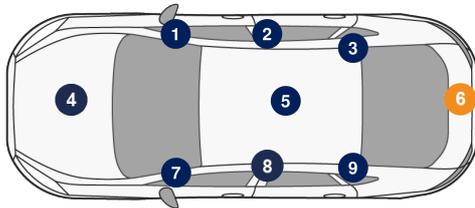
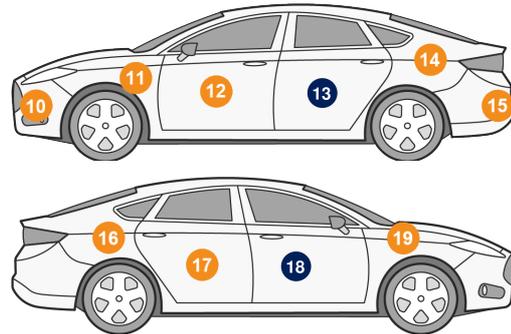
## PINTURA V1

1 - COLUNA DIANTEIRA DIREITA:	PINTURA EM BOAS CONDIÇÕES
2 - COLUNA CENTRAL DIREITA:	PINTURA EM BOAS CONDIÇÕES
3 - COLUNA TRASEIRA DIREITA:	PINTURA EM BOAS CONDIÇÕES
4 - CAPÔ DIANTEIRO:	PINTURA EM BOAS CONDIÇÕES
5 - TETO:	PINTURA EM BOAS CONDIÇÕES
6 - TAMPA TRASEIRA:	PEQUENO AMASSADO, RISCADO OU RALADO (ATÉ 5CM)
7 - COLUNA DIANTEIRA ESQUERDA:	PINTURA EM BOAS CONDIÇÕES
8 - COLUNA CENTRAL ESQUERDA:	PINTURA EM BOAS CONDIÇÕES
9 - COLUNA TRASEIRA ESQUERDA:	PINTURA EM BOAS CONDIÇÕES

10 - PARA-CHOQUE DIANTEIRO:	AMASSADO, RISCADO OU RALADO (5CM A 20CM)
11 - PARA-LAMA DIANTEIRO ESQUERDO:	PEQUENO AMASSADO, RISCADO OU RALADO (ATÉ 5CM)
12 - PORTA DIANTEIRA ESQUERDA:	AMASSADO, RISCADO OU RALADO (5CM A 20CM)
13 - PORTA TRASEIRA ESQUERDA:	PINTURA EM BOAS CONDIÇÕES
14 - LATERAL TRASEIRA ESQUERDA:	AMASSADO, RISCADO OU RALADO (5CM A 20CM)
15 - PARA-CHOQUE TRASEIRO:	AMASSADO, RISCADO OU RALADO (5CM A 20CM)

16 - LATERAL TRASEIRA DIREITA:	PINTURA EM BOAS CONDIÇÕES COM RETOQUE
17 - PORTA TRASEIRA DIREITA:	PINTURA EM BOAS CONDIÇÕES COM RETOQUE
18 - PORTA DIANTEIRA DIREITA:	PINTURA EM BOAS CONDIÇÕES
19 - PARA-LAMA DIANTEIRO DIREITO:	PINTURA EM BOAS CONDIÇÕES COM RETOQUE

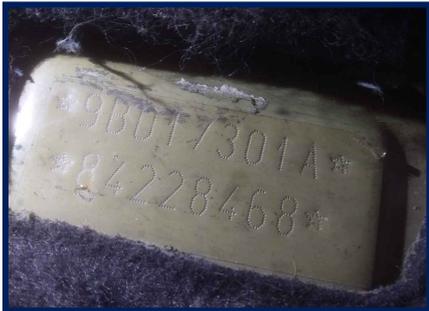
Chassi

- **CONDIÇÃO DA NÚMERAÇÃO DO CHASSI**  
 DENTRO DOS PADRÕES DO FABRICANTE

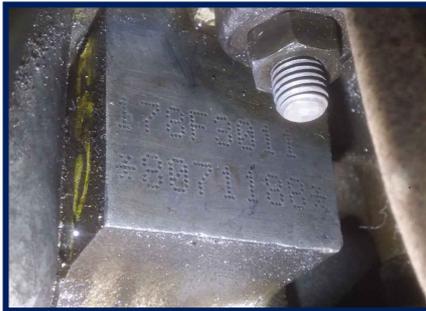
Motor

- **CONDIÇÃO DA NUMERAÇÃO DO MOTOR**  
 DENTRO DOS PADRÕES  
 É A MESMA QUE CONSTA NA BIN

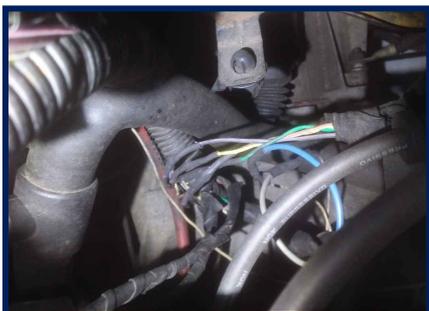
Câmbio

- **CONDIÇÃO DA NUMERAÇÃO DO CÂMBIO**  
 NÃO CADASTRADA NA BIN  
 OBSTRUÍDA / SEM ACESSO (ITEM EXCLUÍDO DE PARECER)

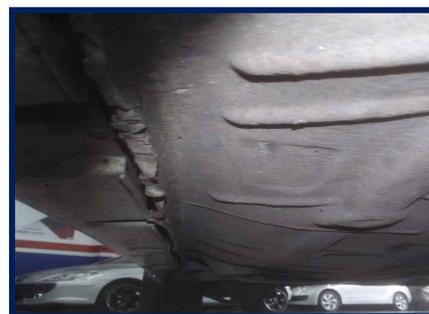
Caixa De Ar Dir.

PARA-LAMA INTERNO DIANTEIRO DIREITO POSSUI PEQUENA FISSURA; CAIXA DE AR LADO DIREITO E FOLHA DA COLUNA "A" DIREITA POSSUEM REPARO E AMASSADO.
