Nº LAUDO: 597811	QUILOMETRAGEM: 55866 KM
Nº CHASSI: SALCA2BG3FH538095	COR: PRETA
Nº MOTOR: 015016142002204PT	COMBUSTIVEL: GASOLINA
PLACA: GO PRL2001	ANO FABRICAÇÃO: 2015
MARCA: LR	ANO MODELO: 2015
MODELO: DISC SPT SI4 SE	SITUAÇÃO CHASSI: EM CIRCULAÇÃO

PARECER FINAL

CONFORME COM OBSERVAÇÃO

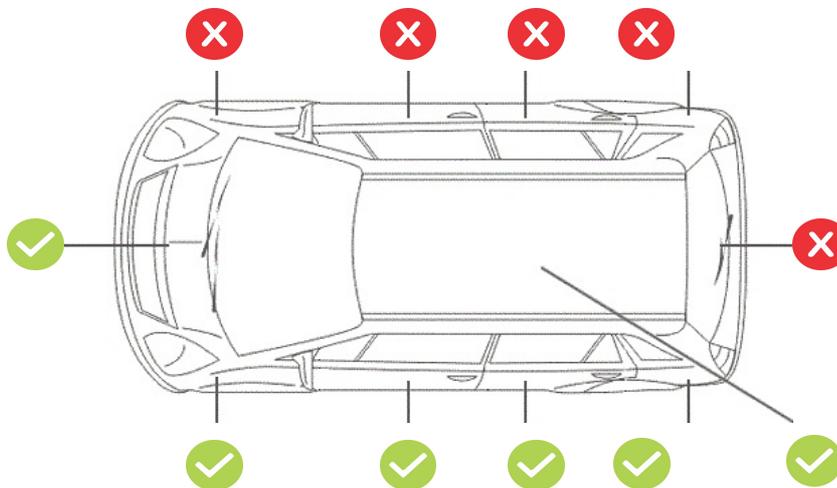
TESTE DE ESPESSURA DE PINTURA - COMPONENTES EXTERNOS

NADA CONSTA
