## SITUAÇÃO GERAL

**APROVADO**

## DADOS GERAIS DO VEÍCULO

NO. LAUDO:	4132842
DATA DE VISTORIA:	11/10/2024 10:09:27
MARCA:	MERCEDES BENZ
MODELO:	A200
COR:	BRANCA
ANO FABRICAÇÃO:	2020
ANO MODELO:	2020
PLACA:	QGY1D26
RENAVAM:	1236012248
KM:	40127
COMBUSTÍVEL:	GASOLINA
UNIDADE:	NATAL
CLIENTE:	GRUPO BMZ

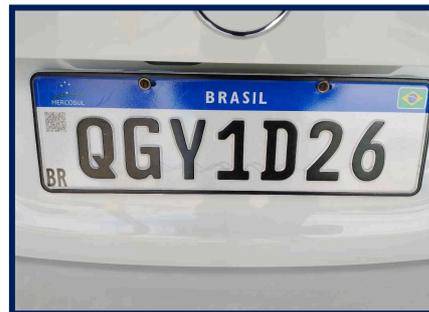
Placa

PLACA DENTROS DOS PADRÕES	
---------------------------	--

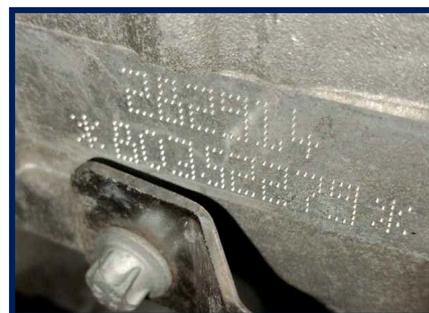
Motor

NO. MOTOR NA BIN:	28291480352279
NO. MOTOR NO VEÍCULO:	28291480352279
NO. MOTOR NO DOCUMENTO:	28291480352279

DENTRO DOS PADRÕES HABITUAIS DO FABRICANTE	
--	--

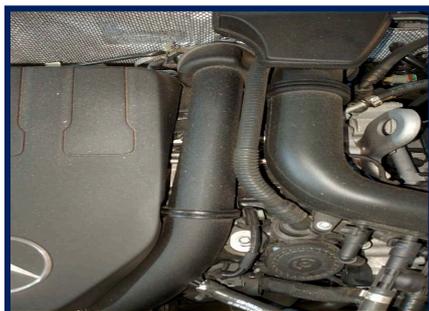
Câmbio

NUMERAÇÃO OBSTRUÍDA (ITEM EXCLUÍDO DO PARECER)	
NÃO POSSUI CADASTRO NA BIN

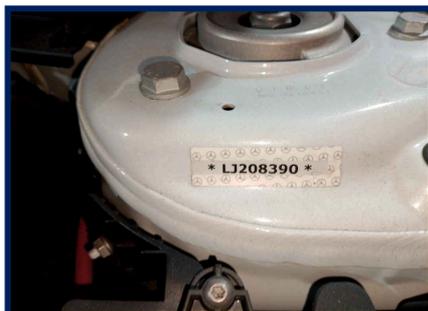
Etiqueta ETA Motor

ETA MOTOR :	ETA DENTRO DOS PADRÕES / NUMERAÇÃO COINCIDE COM O CHASSI
ETA BATENTE DA PORTA :	ETA DENTRO DOS PADRÕES / NUMERAÇÃO COINCIDE COM O CHASSI
ETA ASSOALHO :	NÃO OBRIGATÓRIO
PLAQUETA ANO FABRICAÇÃO :	PLAQUETA OK (NACIONAIS E IMPORT. APÓS 1999)

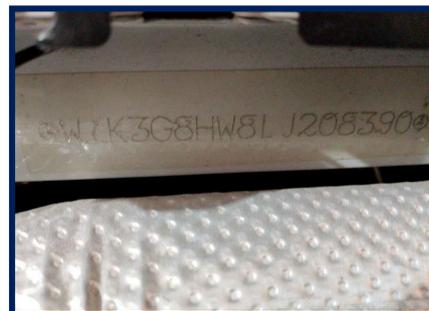
Chassi

NO. CHASSI NA BIN:	W1K3G8HW8LJ208390
NO. CHASSI NO VEÍCULO:	W1K3G8HW8LJ208390
NO. CHASSI NO DOCUMENTO:	W1K3G8HW8LJ208390

NUMERAÇÃO IDENTIFICADORA :	DENTRO DOS PADRÕES HABITUAIS DO FABRICANTE
CHAPA SUPORTE :	REGIÃO ÍNTEGRA

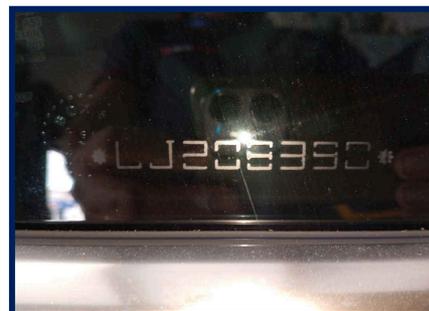
Gravação do vidro

PARABRISA :	GRAVAÇÃO ORIGINAL / COINCIDE COM O CHASSI
PORTA DIANTE. ESQ. :	GRAVAÇÃO ORIGINAL / COINCIDE COM O CHASSI
PORTA TRAS. ESQ / LAT TRAS. ESQ. :	GRAVAÇÃO ORIGINAL / COINCIDE COM O CHASSI
VIGIA TRASEIRO. :	GRAVAÇÃO ORIGINAL / COINCIDE COM O CHASSI

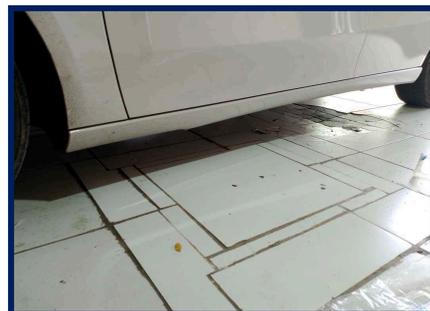
Caixa De Ar Esq

FOLHA LAT. TRASEI. DIR. :	SEM AVARIAS APARENTES
FOLHA LAT. TRASEI. ESQ. :	SEM AVARIAS APARENTES
CAIXA DE AR DIREITA . :	SEM AVARIAS APARENTES
CAIXA DE AR ESQUERDA . :	SEM AVARIAS APARENTES
COLUNA ESQ. (A) . :	SEM AVARIAS APARENTES
COLUNA ESQ. (B) . :	SEM AVARIAS APARENTES
COLUNA ESQ. (C) . :	SEM AVARIAS APARENTES
COLUNA DIR. (A) . :	SEM AVARIAS APARENTES
COLUNA DIR. (B) . :	SEM AVARIAS APARENTES
COLUNA DIR. (C) . :	SEM AVARIAS APARENTES

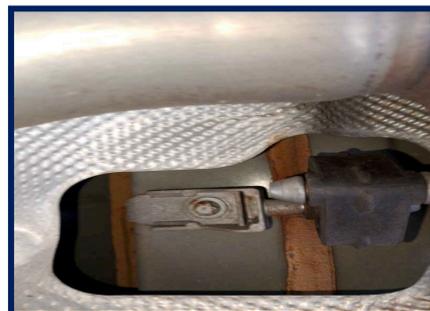
Longarina traseira/esquerda

LONGARINA TRASEI. ESQ. :	SEM AVARIAS APARENTES
LONGARINA TRASEI. DIR. :	SEM AVARIAS APARENTES
CAIXA DE RODA TRASEI. ESQ. :	SEM AVARIAS APARENTES
CAIXA DE RODA TRASEI. DIR. :	SEM AVARIAS APARENTES
PAINEL TRASEIRO . :	SEM AVARIAS APARENTES
CONDIÇÕES DA CAÇAMBA (COMPART. DE CARGA) . :	NÃO APLICADO
PAINEL TRAS. DA CABINE (SEPARAÇÃO CAÇAMBA):	NÃO APLICADO
