## SITUAÇÃO GERAL

APROVADO

## DADOS GERAIS DO VEÍCULO

NO. LAUDO:	4132842
DATA DE VISTORIA:	11/10/2024 10:09:27
MARCA:	MERCEDES BENZ
MODELO:	A200
COR:	BRANCA
ANO FABRICAÇÃO:	2020
ANO MODELO:	2020
PLACA:	QGY1D26
RENAVAM:	1236012248
KM:	40127
COMBUSTÍVEL:	GASOLINA
UNIDADE:	NATAL
CLIENTE:	GRUPO BMZ

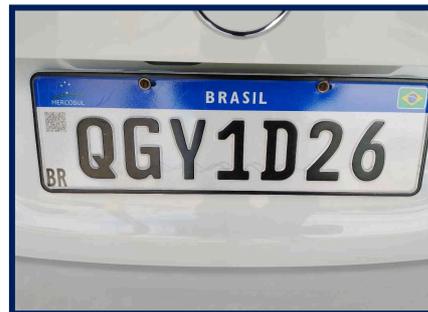
Placa

PLACA DENTROS DOS PADRÕES	
---------------------------	--

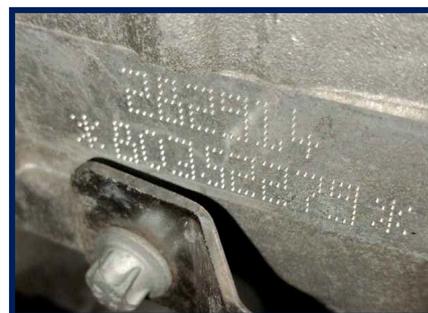
Motor

NO. MOTOR NA BIN:	28291480352279
NO. MOTOR NO VEÍCULO:	28291480352279
NO. MOTOR NO DOCUMENTO:	28291480352279

DENTRO DOS PADRÕES HABITUAIS DO FABRICANTE	
--	--

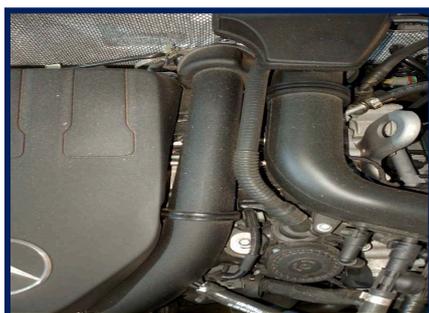
Câmbio

NUMERAÇÃO OBSTRUÍDA (ITEM EXCLUÍDO DO PARECER)	
NÃO POSSUI CADASTRO NA BIN

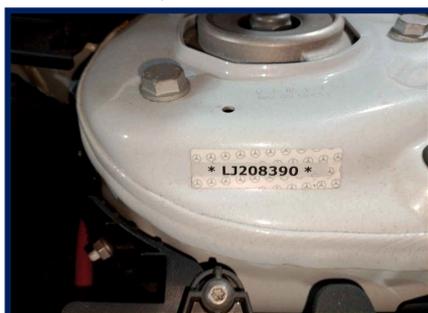
Etiqueta ETA Motor

ETA MOTOR :	ETA DENTRO DOS PADRÕES / NUMERAÇÃO COINCIDE COM O CHASSI
ETA BATENTE DA PORTA :	ETA DENTRO DOS PADRÕES / NUMERAÇÃO COINCIDE COM O CHASSI
ETA ASSOALHO :	NÃO OBRIGATÓRIO
PLAQUETA ANO FABRICAÇÃO :	PLAQUETA OK (NACIONAIS E IMPORT. APÓS 1999)

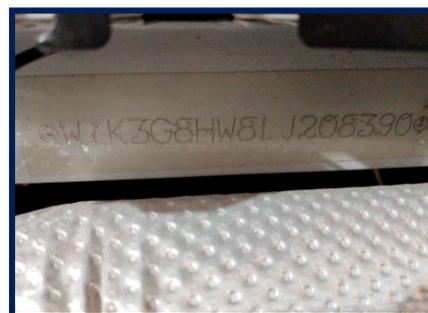
Chassi

NO. CHASSI NA BIN:	W1K3G8HW8LJ208390
NO. CHASSI NO VEÍCULO:	W1K3G8HW8LJ208390
NO. CHASSI NO DOCUMENTO:	W1K3G8HW8LJ208390

NUMERAÇÃO IDENTIFICADORA :	DENTRO DOS PADRÕES HABITUAIS DO FABRICANTE
CHAPA SUPORTE :	REGIÃO ÍNTEGRA

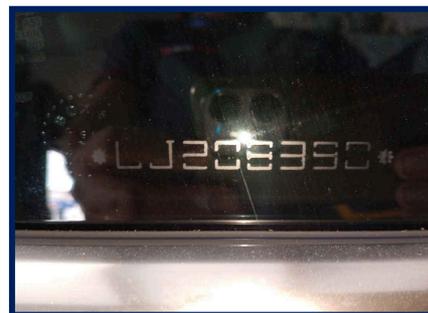
Gravação do vidro

PARABRISA :	GRAVAÇÃO ORIGINAL / COINCIDE COM O CHASSI
PORTA DIANTE. ESQ. :	GRAVAÇÃO ORIGINAL / COINCIDE COM O CHASSI
PORTA TRAS. ESQ / LAT TRAS. ESQ. :	GRAVAÇÃO ORIGINAL / COINCIDE COM O CHASSI
VIGIA TRASEIRO. :	GRAVAÇÃO ORIGINAL / COINCIDE COM O CHASSI

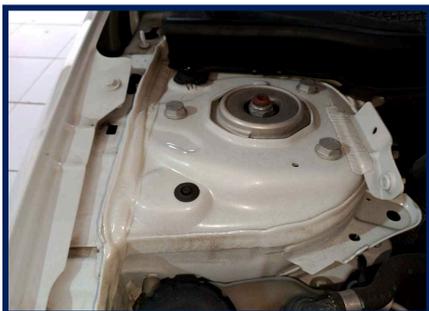
Torre amort diant/direita

LONGARINA DIANTEI. ESQ. :	SEM AVARIAS APARENTES
LONGARINA DIANTEI. DIR. :	SEM AVARIAS APARENTES
TORRE DO AMORTECEDOR DIANTEI. ESQ. :	SEM AVARIAS APARENTES
TORRE DO AMORTECEDOR DIANTEI. DIR. :	SEM AVARIAS APARENTES
PAINEL CORTA FOGO . :	SEM AVARIAS APARENTES
PAINEL DIANT. INF./SUP. OU ALMA DO PARACHOQUE:	SEM AVARIAS APARENTES
CRASHBOX (PARAFUSADO) . :	SEM AVARIAS APARENTES
CRASHBOX/QUADRO DO RADIADOR (SOLDADO) . :	SEM AVARIAS APARENTES
PARALAMA INT. DIANTEI. DIR. :	SEM AVARIAS APARENTES
PARALAMA INT. DIANTEI. ESQ. :	SEM AVARIAS APARENTES

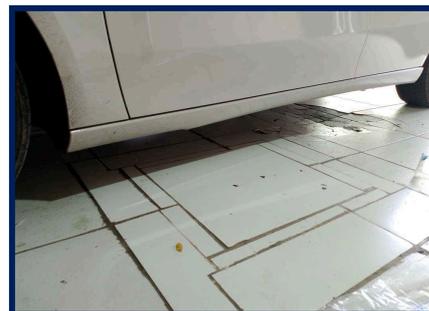
Caixa De Ar Esq

FOLHA LAT. TRASEI. DIR. :	SEM AVARIAS APARENTES
FOLHA LAT. TRASEI. ESQ. :	SEM AVARIAS APARENTES
CAIXA DE AR DIREITA . :	SEM AVARIAS APARENTES
CAIXA DE AR ESQUERDA . :	SEM AVARIAS APARENTES
COLUNA ESQ. (A) . :	SEM AVARIAS APARENTES
COLUNA ESQ. (B) . :	SEM AVARIAS APARENTES
COLUNA ESQ. (C) . :	SEM AVARIAS APARENTES
COLUNA DIR. (A) . :	SEM AVARIAS APARENTES
COLUNA DIR. (B) . :	SEM AVARIAS APARENTES
COLUNA DIR. (C) . :	SEM AVARIAS APARENTES

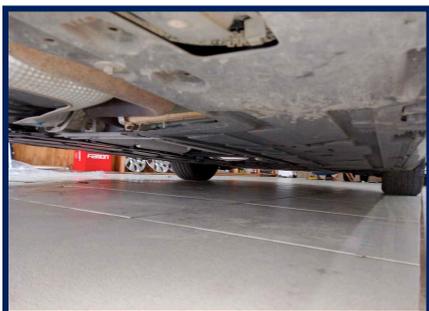
Assoalho Central

ASSOALHO DO MONOBLOCO (HABITÁCULO, ÁREA VISÍVEL) . :	SEM AVARIAS APARENTES (ÁREA VISÍVEL)
ASSOALHO DO PORTAMALAS / CAÇAMBA . :	SEM AVARIAS APARENTES (ÁREA VISÍVEL)
CAIXA DE ESTEPE(DIVISÃO ASSOALHO DO PORTAMALAS):	SEM AVARIAS APARENTES
ALONGAMENTO DE CHASSI (PESADOS) . :	NÃO APLICADO
ESTRUTURA DO TETO . :	SEM AVARIAS APARENTES (ÁREA VISÍVEL)
FOLHA DO TETO . :	SEM AVARIAS APARENTES (ÁREA VISÍVEL)

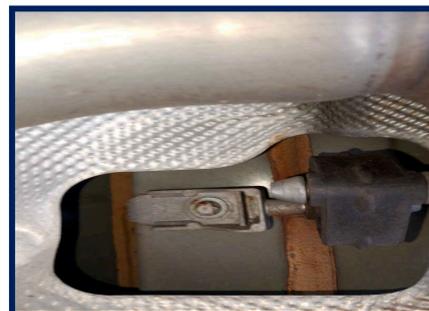
Longarina traseira/esquerda

LONGARINA TRASEI. ESQ. :	SEM AVARIAS APARENTES
LONGARINA TRASEI. DIR. :	SEM AVARIAS APARENTES
CAIXA DE RODA TRASEI. ESQ. :	SEM AVARIAS APARENTES
CAIXA DE RODA TRASEI. DIR. :	SEM AVARIAS APARENTES
PAINEL TRASEIRO . :	SEM AVARIAS APARENTES
CONDIÇÕES DA CAÇAMBA (COMPART. DE CARGA) . :	NÃO APLICADO
PAINEL TRAS. DA CABINE (SEPARAÇÃO CAÇAMBA):	NÃO APLICADO
