LAUDO DE VISTORIA CAUTELAR

RJ - NOVA FRIBURGO
KYU9734

Marca, Modelo e Ano fabricação/Modelo
**JEEP/JEEP/COMPASS LONGITUDE D
2017/ 2017 - Branca - Diesel**

APROVADO COM ALERTA

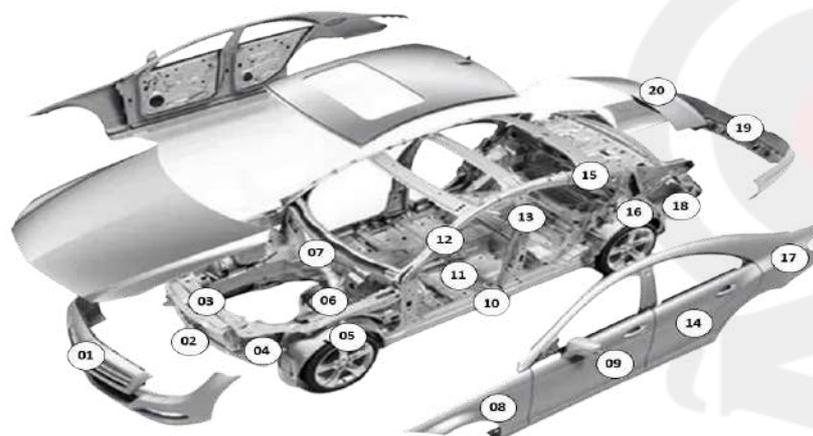
● 1 - Envolvente/para choque dianteiro	Danificado
● 2 - Alma para choque diant/painel front infe/crashbox	Original
● 3 - Painel frontal superior	Original
● 4 - Longarina dianteira esquerda	Original
● 5 - Caixa de roda dianteira esquerda	Original
● 6 - Torre do amortecedor dianteiro esquerdo	Original
● 7 - Painel corta fogo	Original
● 8 - Para lama/folha lateral dianteira esquerda	Danificado
● 9 - Porta dianteira esquerda	Original
● 10 - Caixa de ar/soleira esquerda	Original
● 11 - Assoalho do habitáculo lado esquerdo	Original
● 12 - Coluna dianteira esquerda	Original
● 13 - Coluna média/central esquerda	Original
● 14 - Porta traseira esquerda	Original
● 15 - Coluna traseira esquerda	Original
● 16 - Caixa de roda traseira esquerda	Original
● 17 - Folha lateral traseira esquerda	Original
● 18 - Longarina traseira esquerda	Original
● 19 - Envolvente/para choque traseiro	Danificado
● 20 - Capô/tampa do porta malas/caçamba/painel traseiro	Original
