SITUAÇÃO GERAL

APROVADO

DADOS GERAIS DO VEÍCULO

NO. LAUDO:	4153709
DATA DE VISTORIA:	18/10/2024 17:36:36
MARCA:	VOLKSWAGEN
MODELO:	I/VW TIGUAN ALLSPACE RL
COR:	BRANCA
ANO FABRICAÇÃO:	2018
ANO MODELO:	2018
PLACA:	GHU2A61
RENAVAM:	01168303041
KM:	76870
COMBUSTÍVEL:	GASOLINA
UNIDADE:	JUNDIAÍ
CLIENTE:	FELIPE

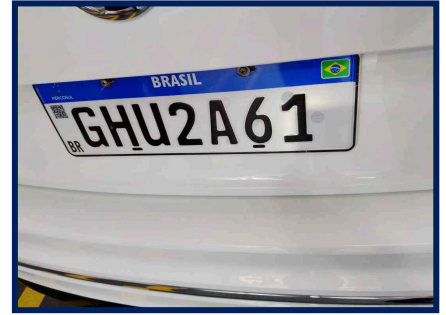
Placa

PLACA DENTROS DOS PADRÕES

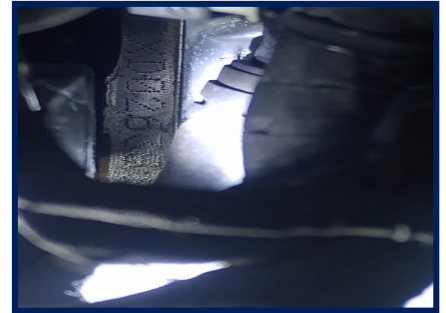
Motor

DENTRO DOS PADRÕES HABITUAIS DO FABRICANTE

É A MESMA QUE CONSTA NA BIN OU CRLV

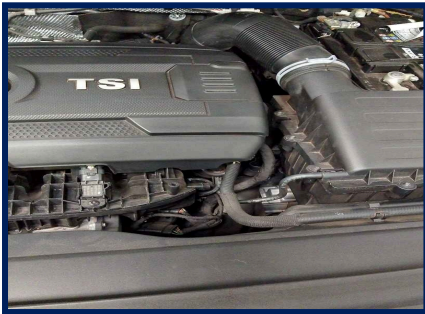
Câmbio

NO. CÂMBIO NO VEÍCULO: OBSTRUÍDA

NUMERAÇÃO OBSTRUÍDA (ITEM EXCLUÍDO DO PARECER)

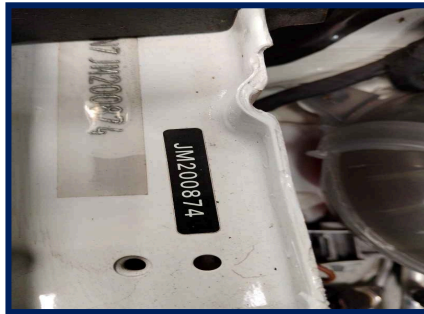
Etiqueta ETA Motor

ETA MOTOR :	ETA DENTRO DOS PADRÕES / NUMERAÇÃO COINCIDE COM O CHASSI
ETA BATENTE DA PORTA :	ETA DENTRO DOS PADRÕES / NUMERAÇÃO COINCIDE COM O CHASSI
ETA ASSOALHO :	NÃO OBRIGATÓRIO
PLAQUETA ANO FABRICAÇÃO :	PLAQUETA OK (NACIONAIS E IMPORT. APÓS 1999)

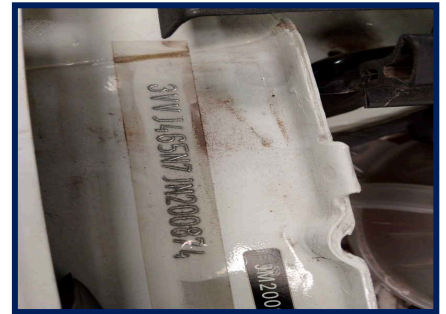
Chassi

NUMERAÇÃO IDENTIFICADORA : DENTRO DOS PADRÕES HABITUAIS DO FABRICANTE

CHAPA SUPORTE : REGIÃO ÍNTEGRA

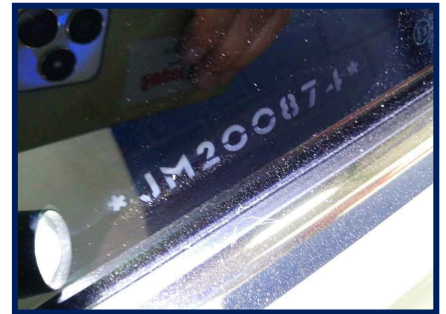
Gravação do vidro

PARABRISA :	GRAVAÇÃO ORIGINAL / COINCIDE COM O CHASSI
PORTA DIANTE. ESQ. :	GRAVAÇÃO ORIGINAL / COINCIDE COM O CHASSI
PORTA TRAS. ESQ / LAT TRAS. ESQ. :	GRAVAÇÃO ORIGINAL / COINCIDE COM O CHASSI
VIGIA TRASEIRO. :	GRAVAÇÃO ORIGINAL / COINCIDE COM O CHASSI
PORTA TRAS. DIR / LAT TRAS. DIR. :	GRAVAÇÃO ORIGINAL / COINCIDE COM O CHASSI
PORTA DIANTE. DIR. :	GRAVAÇÃO ORIGINAL / COINCIDE COM O CHASSI
