Número: 230099 Data: 11/09/23 Página: 1 de 5
Conferente: ROBSON BEZERRA DA SILVA
Vistoriador: ROBSON BEZERRA DA SILVA

Perícia Cautelar Completa

Marca/Modelo: FIAT TORO FREEDOM AT	Combustível: FLEX	Placa: GFH3933	Data Emissão CRLV: 07/07/21
Kilometragem: 147105	Renavam: 1084648196	Data Emissão CRV:	Fabricação/Modelo: 2016 2017

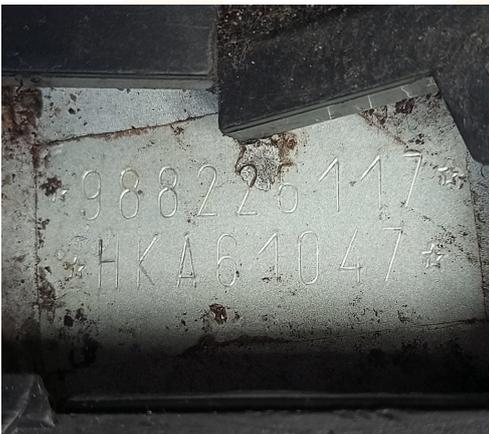
Chassi

ANÁLISE DO CHASSI / CÓDIGO VIN - NO. CHASSI / CÓDIGO VIN: 988226117HKA61047

APÓS DETIDA ANÁLISE DA GRAVAÇÃO DE IDENTIFICAÇÃO DO CHASSI DO VEÍCULO EXAMINADO, UTILIZANDO-S PROCEDIMENTOS E EQUIPAMENTOS ADEQUADOS, PODE-SE AFIRMAR QUE ESTA IDENTIFICAÇÃO ENCONTRAVA

ÍNTEGRA, SEM VESTÍGIOS APARENTES DE ADULTERAÇÃO.

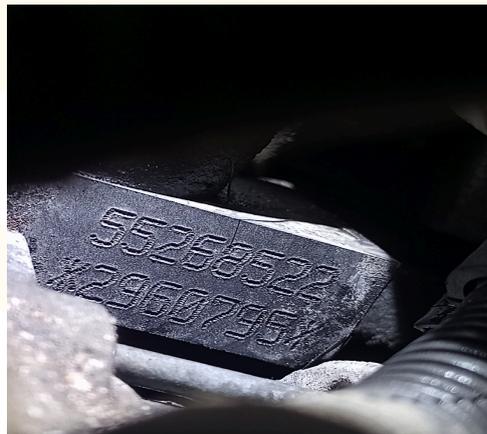
Motor

ANÁLISE DA GRAVAÇÃO DE IDENTIFICAÇÃO DO MOTOR - NO. DO MOTOR: 552685222960795
CONFRONTANDO-SE AS CARACTERÍSTICAS APARENTES DA GRAVAÇÃO DE IDENTIFICAÇÃO DO MOTOR CONTIDO NO VEÍCULO EXAMINADO COM OS PADRÕES NORMALMENTE APRESENTADOS PELO FABRICANTE, BEM COMO DA RESPECTIVA SUPERFÍCIE DE GRAVAÇÃO, PODE-SE AFIRMAR QUE ESTA IDENTIFICAÇÃO ENCONTRAVA-SE:
SEM VESTÍGIOS APARENTES DE ADULTERAÇÃO.

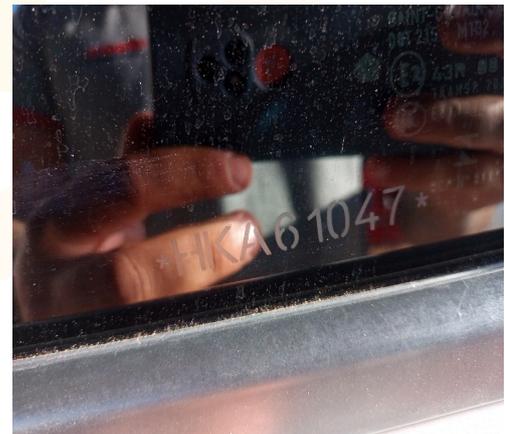
Padrão Vidro

Parabrisa: COM A GRAVAÇÃO DE IDENTIFICAÇÃO ORIGINAL.	Dianteiro esquerdo: COM A GRAVAÇÃO DE IDENTIFICAÇÃO ORIGINAL.
Traseiro esquerdo: COM A GRAVAÇÃO DE IDENTIFICAÇÃO ORIGINAL.	Vidro traseiro: COM A GRAVAÇÃO DE IDENTIFICAÇÃO ORIGINAL.
Traseiro direito: COM A GRAVAÇÃO DE IDENTIFICAÇÃO ORIGINAL.	Dianteiro direito: COM A GRAVAÇÃO DE IDENTIFICAÇÃO ORIGINAL.

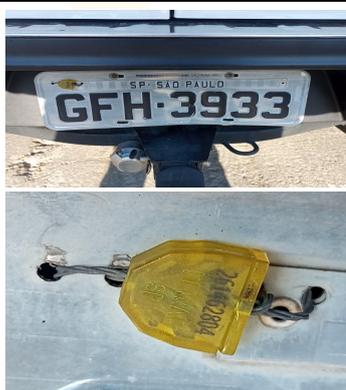
Análise da placa de identificação/tarjeta/lacre

De acordo com os padrões adotados pelo DENATRAN, esta placa encontra-se:

OK

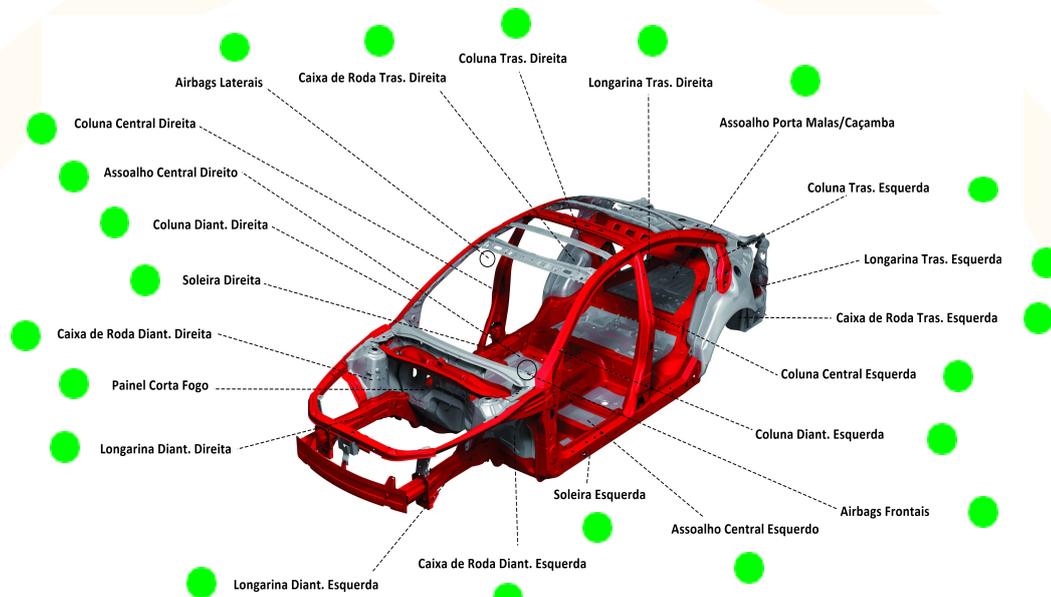
ANÁLISE DOS COMPONENTES ESTRUTURAIS

CONFORME O PREVISTO NOS ANEXOS I À IV DA RESOLUÇÃO 544/2015 DO CONTRAN, ESTE VEÍCULO APRESENTA SUA ESTRUTURA:

ÍNTEGRA, NÃO EXIBINDO REPAROS QUE DENOTEM A OCORRÊNCIA DE EMBATE RELEVANTE.

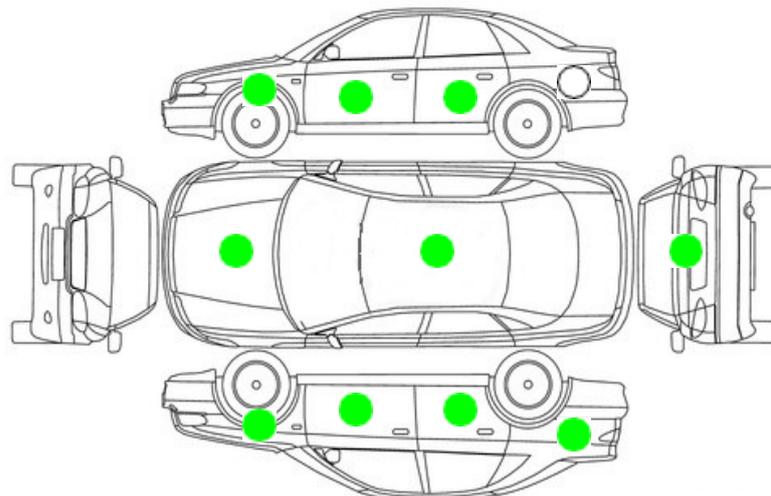
ANÁLISE DAS PEÇAS EXTERNAS E PINTURA

CONFORME O PREVISTO NOS ANEXOS I À IV DA RESOLUÇÃO 544/2015 DO CONTRAN, ESTE VEÍCULO APRESENTA SUAS PEÇAS EXTERNAS:

INTEGRAS, NÃO SE VERIFICANDO VESTÍGIO DE REPINTURA
