PLACA: FVE8914  
MODELO DO VEÍCULO: VW/UP MOVE MA

# VISTORIA CAUTELAR

NO. LAUDO:	3086559
DATA DE VISTORIA:	24/11/2023 09:57:20
MARCA:	VOLKSWAGEN
MODELO:	VW/UP MOVE MA
COR:	PRETA
ANO FABRICAÇÃO:	2014
ANO MODELO:	2015
PLACA:	FVE8914
RENAVAM:	01255151614
KM:	65846
COMBUSTÍVEL:	FLEX

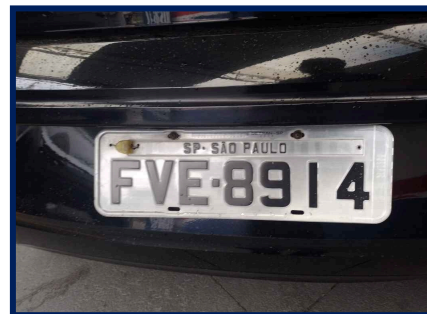
Placa

PLACA DENTROS DOS PADRÕES

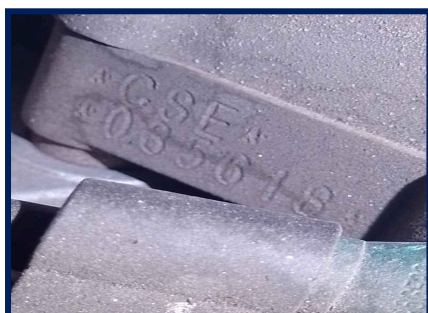
Motor

DENTRO DOS PADRÕES HABITUAIS DO FABRICANTE  
 É A MESMA QUE CONSTA NA BIN OU CRLV

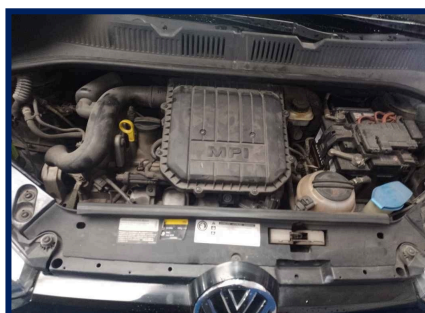
Câmbio

NUMERAÇÃO OBSTRUÍDA (ITEM EXCLUÍDO DO PARECER)  
 NÃO POSSUI CADASTRO NA BIN

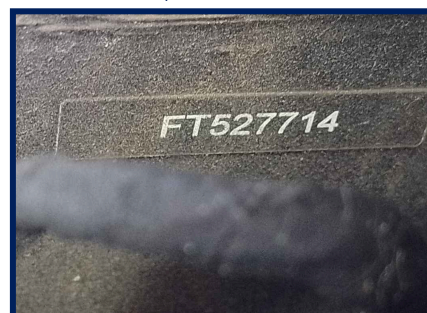
Etiqueta ETA Motor

ETA MOTOR : ETA DENTRO DOS PADRÕES / NUMERAÇÃO COINCIDE COM O CHASSI  
 ETA BATENTE DA PORTA : ETA DENTRO DOS PADRÕES / NUMERAÇÃO COINCIDE COM O CHASSI  
 ETA ASSOALHO : NÃO OBRIGATÓRIO  
 PLAQUETA ANO FABRICAÇÃO : PLAQUETA OK (NACIONAIS E IMPORT. APÓS 1999)

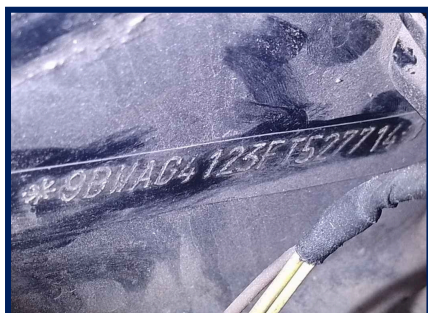
Chassi

NUMERAÇÃO IDENTIFICADORA : DENTRO DOS PADRÕES HABITUAIS DO FABRICANTE  
 CHAPA SUPORTE : REGIÃO ÍNTEGRA

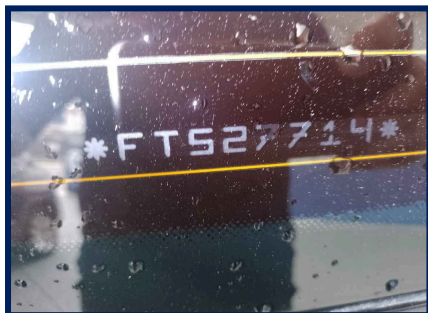
Gravação do vidro

PARABRISA :	GRAVAÇÃO ORIGINAL / COINCIDE COM O CHASSI
PORTA DIANTE. ESQ. :	GRAVAÇÃO ORIGINAL / COINCIDE COM O CHASSI
PORTA TRAS. ESQ / LAT TRAS. ESQ. :	GRAVAÇÃO ORIGINAL / COINCIDE COM O CHASSI
VIGIA TRASEIRO. :	GRAVAÇÃO ORIGINAL / COINCIDE COM O CHASSI
PORTA TRAS. DIR / LAT TRAS. DIR. :	GRAVAÇÃO ORIGINAL / COINCIDE COM O CHASSI
PORTA DIANTE. DIR. :	GRAVAÇÃO ORIGINAL / COINCIDE COM O CHASSI

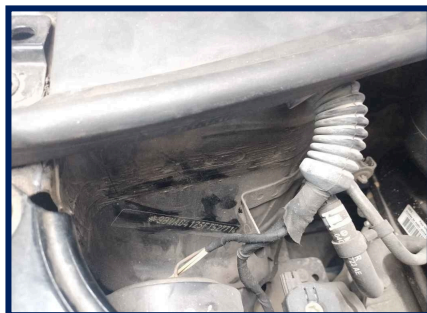
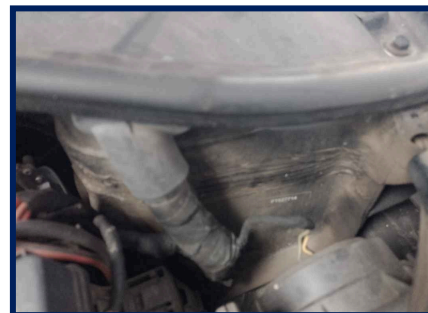
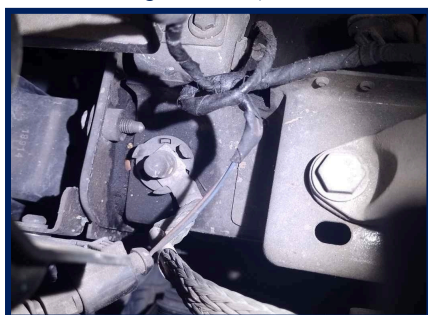
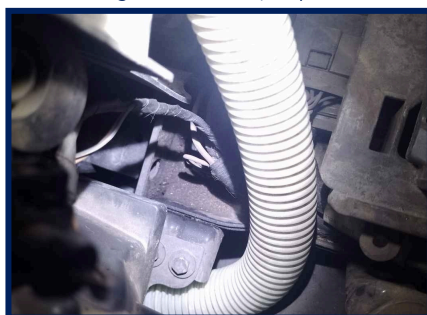
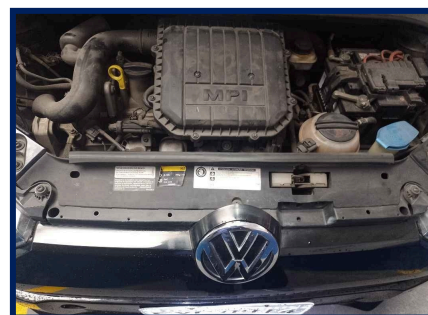
LONGARINA DIANTEI. ESQ. :	SEM AVARIAS APARENTES
LONGARINA DIANTEI. DIR. :	SEM AVARIAS APARENTES
TORRE DO AMORTECEDOR DIANTEI. ESQ. :	SEM AVARIAS APARENTES
TORRE DO AMORTECEDOR DIANTEI. DIR. :	SEM AVARIAS APARENTES
PAINEL CORTA FOGO . :	SEM AVARIAS APARENTES
PAINEL DIANT. INF./SUP. OU ALMA DO PARACHOQUE:	SEM AVARIAS APARENTES
CRASHBOX (PARAFUSADO) . :	SEM AVARIAS APARENTES
CRASHBOX/QUADRO DO RADIADOR (SOLDADO) . :	SEM AVARIAS APARENTES
PARALAMA INT. DIANTEI. DIR. :	SEM AVARIAS APARENTES
PARALAMA INT. DIANTEI. ESQ. :	SEM AVARIAS APARENTES

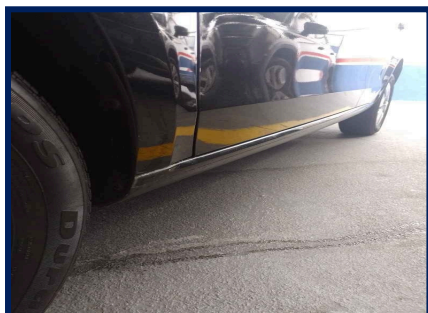
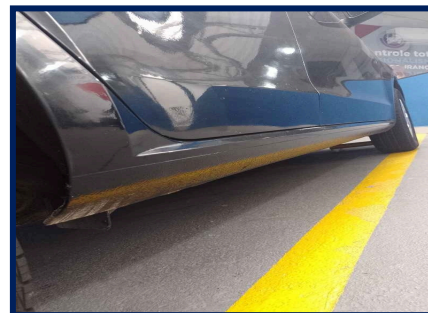
FOLHA LAT. TRASEI. DIR. :	SEM AVARIAS APARENTES
FOLHA LAT. TRASEI. ESQ. :	SEM AVARIAS APARENTES
CAIXA DE AR DIREITA . :	SEM AVARIAS APARENTES
CAIXA DE AR ESQUERDA . :	SEM AVARIAS APARENTES
COLUNA ESQ. (A) . :	SEM AVARIAS APARENTES
COLUNA ESQ. (B) . :	SEM AVARIAS APARENTES
COLUNA ESQ. (C) . :	NÃO APLICADO
COLUNA DIR. (A) . :	SEM AVARIAS APARENTES
COLUNA DIR. (B) . :	SEM AVARIAS APARENTES
COLUNA DIR. (C) . :	NÃO APLICADO

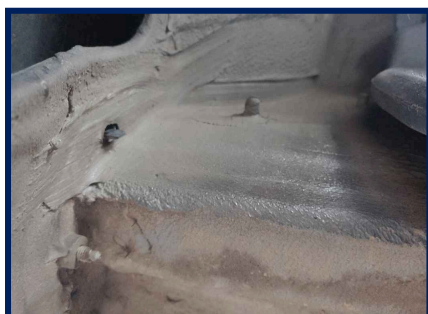
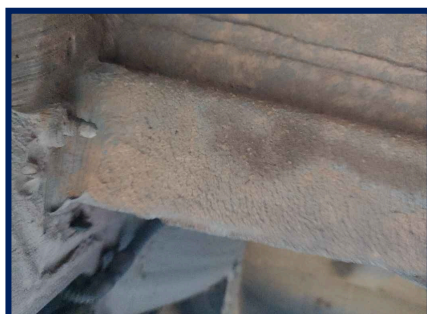
LONGARINA TRASEI. ESQ. :	SEM AVARIAS APARENTES
LONGARINA TRASEI. DIR. :	SEM AVARIAS APARENTES
CAIXA DE RODA TRASEI. ESQ. :	SEM AVARIAS APARENTES
CAIXA DE RODA TRASEI. DIR. :	SEM AVARIAS APARENTES
PAINEL TRASEIRO . :	SEM AVARIAS APARENTES
CONDIÇÕES DA CAÇAMBA (COMPART. DE CARGA) . :	NÃO APLICADO
PAINEL TRAS. DA CABINE (SEPARAÇÃO CAÇAMBA):	NÃO APLICADO
