PLACA: QQA6H23

MODELO DO VEÍCULO: RENAULT/CAPTUR INTEN 16A

**VISTORIA CAUTELAR**

NO. LAUDO:	3164506
DATA DE VISTORIA:	22/12/2023 13:00:06
MARCA:	RENAULT
MODELO:	RENAULT/CAPTUR INTEN 16A
COR:	BRANCA
ANO FABRICAÇÃO:	2019
ANO MODELO:	2019
PLACA:	QQA6H23
RENAVAM:	01180201059
KM:	69149
COMBUSTÍVEL:	DIESEL
UNIDADE:	INTERLAGOS MARAOARA
CLIENTE:	PARTICULAR

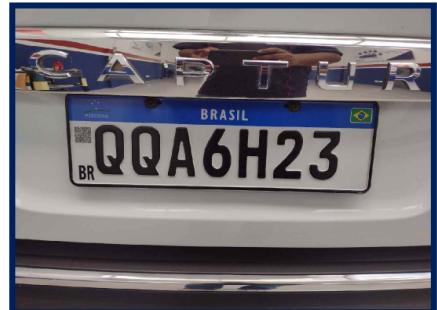
Placa

PLACA DENTROS DOS PADRÕES

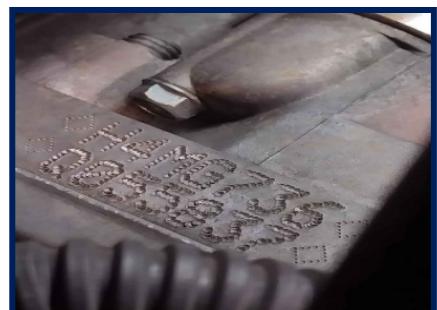
Motor

DENTRO DOS PADRÕES HABITUAIS DO FABRICANTE  
É A MESMA QUE CONSTA NA BIN OU CRLV

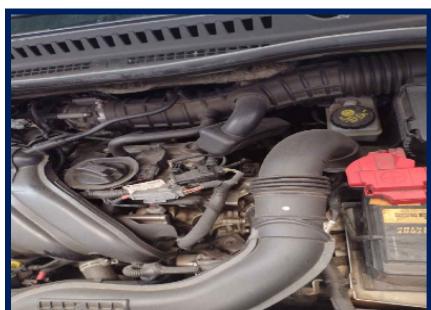
Câmbio

NUMERAÇÃO OBSTRUÍDA (ITEM EXCLUÍDO DO PARECER)

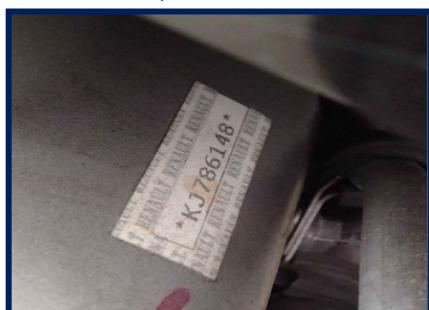
Etiqueta ETA Motor

ETA MOTOR : ETA DENTRO DOS PADRÕES / NUMERAÇÃO COINCIDE COM O CHASSI  
ETA BATENTE DA PORTA : ETA DENTRO DOS PADRÕES / NUMERAÇÃO COINCIDE COM O CHASSI  
ETA ASSOALHO : NÃO OBRIGATÓRIO  
PLAQUETA ANO FABRICAÇÃO : PLAQUETA OK (NACIONAIS E IMPORT. APÓS 1999)

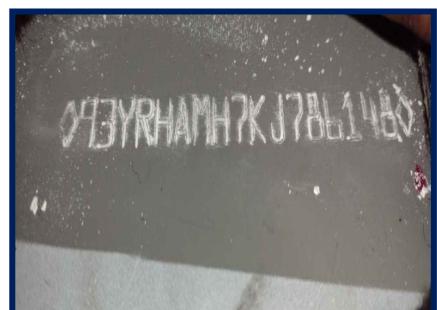
Chassi

NUMERAÇÃO IDENTIFICADORA : DENTRO DOS PADRÕES HABITUAIS DO FABRICANTE  
CHAPA SUPORTE : REGIÃO ÍNTEGRA

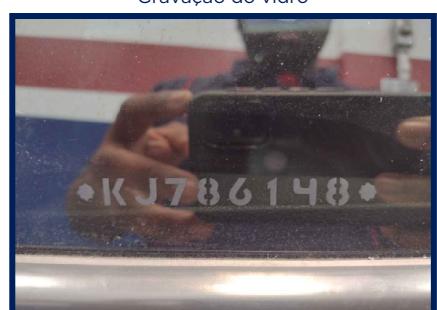
Gravação do vidro

PARABRISA : GRAVAÇÃO ORIGINAL / COINCIDE COM O CHASSI  
PORTA DIANTE. ESQ. : GRAVAÇÃO ORIGINAL / COINCIDE COM O CHASSI  
PORTA TRAS. ESQ / LAT TRAS. ESQ. : GRAVAÇÃO ORIGINAL / COINCIDE COM O CHASSI  
VIGIA TRASEIRO. : GRAVAÇÃO ORIGINAL / COINCIDE COM O CHASSI  
PORTA TRAS. DIR / LAT TRAS. DIR. : GRAVAÇÃO ORIGINAL / COINCIDE COM O CHASSI  
PORTA DIANTE. DIR. : GRAVAÇÃO ORIGINAL / COINCIDE COM O CHASSI
