PLACA: EES1F55
MODELO DO VEÍCULO: VW/FOX 1.0

SuperVisão®
Vistorias Automotivas

APROVADO COM APONTAMENTO

NO. LAUDO:	2988352
DATA DE VISTORIA:	13/10/2023 13:51:56
MARCA:	VOLKSWAGEN
MODELO:	VW/FOX 1.0
COR:	PRETA
ANO FABRICAÇÃO:	2008
ANO MODELO:	2009
PLACA:	EES1F55
RENAVAM:	00988120488
KM:	109496
COMBUSTÍVEL:	FLEX

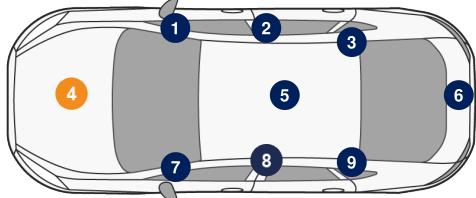
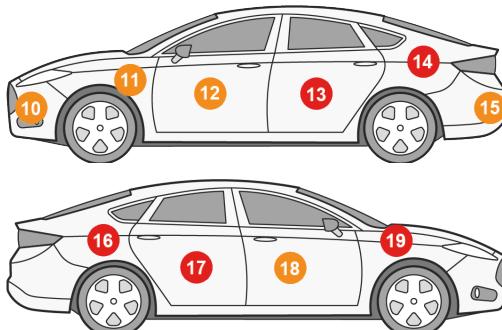
PINTURA V1

1 - COLUNA DIANTEIRA DIREITA:	PINTURA EM BOAS CONDIÇÕES
2 - COLUNA CENTRAL DIREITA:	PINTURA EM BOAS CONDIÇÕES
3 - COLUNA TRASEIRA DIREITA:	PINTURA EM BOAS CONDIÇÕES
4 - CAPÔ DIANTEIRO:	PINTURA EM BOAS CONDIÇÕES COM RETOQUE
5 - TETO:	PINTURA EM BOAS CONDIÇÕES
6 - TAMPA TRASEIRA:	PINTURA EM BOAS CONDIÇÕES
7 - COLUNA DIANTEIRA ESQUERDA:	PINTURA EM BOAS CONDIÇÕES
8 - COLUNA CENTRAL ESQUERDA:	PINTURA EM BOAS CONDIÇÕES
9 - COLUNA TRASEIRA ESQUERDA:	PINTURA EM BOAS CONDIÇÕES

10 - PARA-CHOQUE DIANTEIRO:	PINTURA EM BOAS CONDIÇÕES COM RETOQUE
11 - PARA-LAMA DIANTEIRO ESQUERDO:	PINTURA EM BOAS CONDIÇÕES COM RETOQUE
12 - PORTA DIANTEIRA ESQUERDA:	PINTURA EM BOAS CONDIÇÕES COM RETOQUE
13 - PORTA TRASEIRA ESQUERDA:	PEÇA RETOCADA COM MASSA
14 - LATERAL TRASEIRA ESQUERDA:	PEÇA RETOCADA COM MASSA
15 - PARA-CHOQUE TRASEIRO:	PINTURA EM BOAS CONDIÇÕES COM RETOQUE

16 - LATERAL TRASEIRA DIREITA:	PEÇA RETOCADA COM MASSA
17 - PORTA TRASEIRA DIREITA:	PEÇA RETOCADA COM MASSA
18 - PORTA DIANTEIRA DIREITA:	PINTURA EM BOAS CONDIÇÕES COM RETOQUE
19 - PARA-LAMA DIANTEIRO DIREITO:	PEÇA RETOCADA COM MASSA

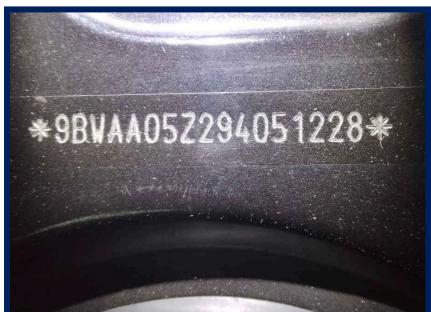
Chassi

NO. CHASSI NA BIN: 9BWAA05Z294051228
 NO. CHASSI NO VEÍCULO: 9BWAA05Z294051228
 NO. CHASSI NO DOCUMENTO: 9BWAA05Z294051228

DENTRO DOS PADRÕES DO FABRICANTE

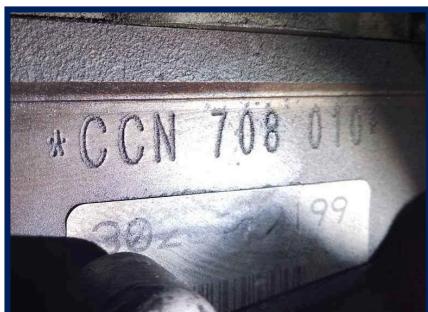
Motor

NO. MOTOR NA BIN: CCN708010
 NO. MOTOR NO VEÍCULO: CCN708010
 NO. MOTOR NO DOCUMENTO: CCN708010

DENTRO DOS PADRÕES

É A MESMA QUE CONSTA NA BIN

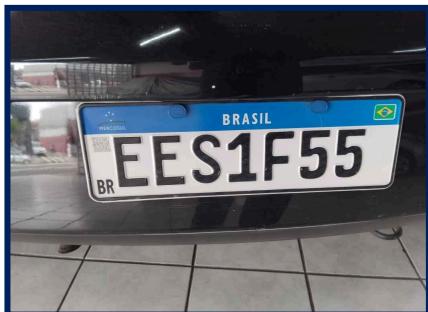
Placa

PLACA E TARJETA EM CONFORMIDADE

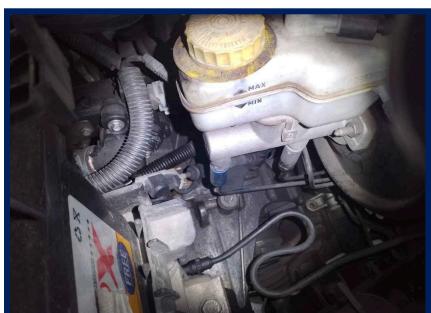
Câmbio

NO. CÂMBIO NA BIN: N/I
 NO. CÂMBIO NO VEÍCULO: SEM ACESSO

NÃO CADASTRADA NA BIN

OBSTRUÍDA / SEM ACESSO (ITEM EXCLUÍDO DE PARECER)

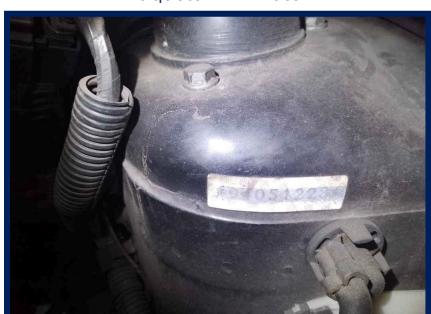
Etiqueta ETA Motor

ORIGINAL / DENTRO DOS PADRÓES DO FABRICANTE

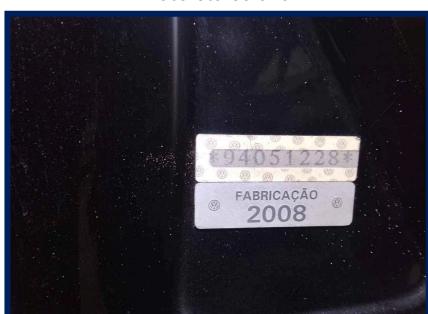
Foto eta coluna

ORIGINAL / DENTRO DOS PADRÓES DO FABRICANTE

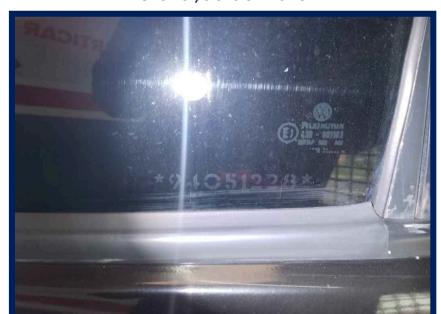
Gravação do vidro

VIDRO DIANTEIRO (PARA-BRISA): ORIGINAL / DENTRO DOS PADRÕES DO FABRICANTE

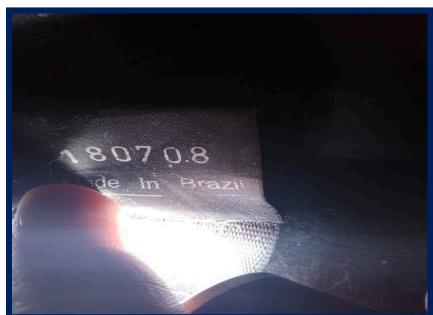
Data Cinto Segurança

DIANTEIRO ESQUERDO: COMPATÍVEL COM O ANO DO VEÍCULO

TRASEIRO ESQUERDO: COMPATÍVEL COM O ANO DO VEÍCULO

TRASEIRO DIREITO: COMPATÍVEL COM O ANO DO VEÍCULO

DIANTEIRO DIREITO: COMPATÍVEL COM O ANO DO VEÍCULO

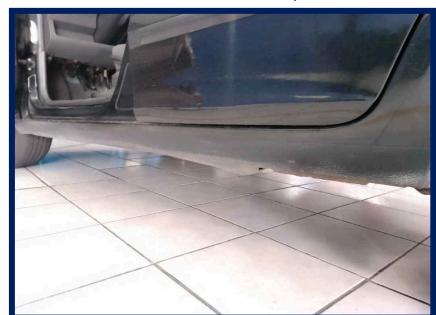
Caixa De Ar Esq

PAINEL DIANTEIRO POSSUI AMASSADO, CAIXA DE AR ESQ E DIR POSSUI REPARO E PQ AMASSADO, FOLHA DA LATERAL TRASEIRA ESQ E DIR POSSUI REPARO
