DADOS GERAIS:

DATA:	26/10/2023	STATUS:	NÃO CONFORME
CLIENTE:	GRUPO BMZ	Nº DO LAUDO:	3022026
UNIDADE:	PRAIA GRANDE 2	VISTORIADOR:	MARCELO CARLOS DA SILVA

FABRICANTE/MARCA:	HONDA	MODELO/VERSÃO:	HONDA/FIT EX
ANO FAB./MODELO:	2008 / 2008	COR:	CINZA
PLACA:	DSB6291	CIDADE:	GUARUJÁ
Nº DO CHASSI NO VEÍC.:	93HGD37808Z203223	Nº DO MOTOR NO VEÍC.:	L15A68203239
Nº DO CHASSI NA BIN:	93HGD37808Z203223	Nº DO MOTOR NA BIN:	L15A68203239
Nº DO CHASSI NO CRLV:	93HGD37808Z203223	Nº DO MOTOR NO CRLV:	L15A68203239
Nº DO CÂMBIO NO VEÍC.:	N/C	COMBUSTÍVEL:	FLEX
Nº DO CÂMBIO NA BIN:	N/C	KM:	135925

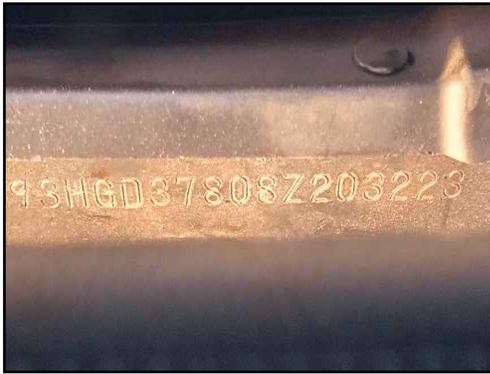
CHASSI

✓ DENTRO DOS PADRÕES DO FABRICANTE

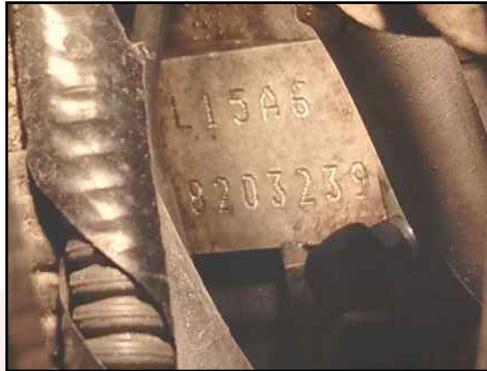
MOTOR

✓ DENTRO DOS PADRÕES

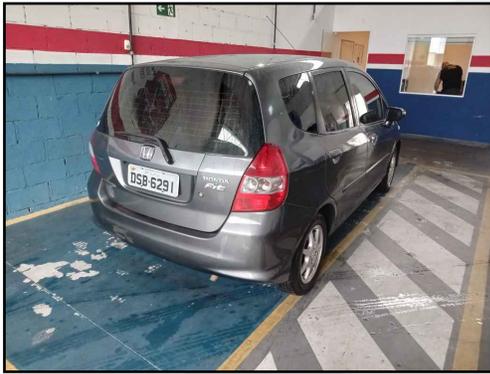
⚠️ **AVARIA / REPARAÇÃO NA REGIÃO TRASEIRA DA CARROÇERIA**

PAINEL TRASEIRO E CAIXA DE ESTEPE COM REPARO FORA DOS PADRÕES. ASSOALHO DO PORTA MALAS E LONGARINA TRASEIRA DIREITA COM CORROSÃO ACENTUADA.

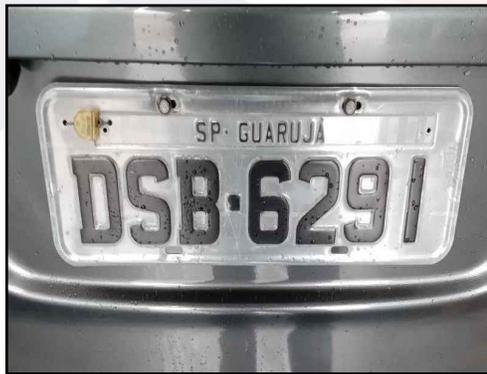
✓ PLACA E TARJETA EM CONFORMIDADE

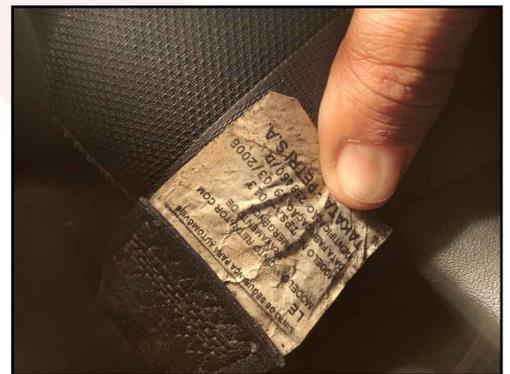
DATA DO CINTO DE SEGURANÇA

✓ COMPATÍVEL COM O ANO DO VEÍCULO -

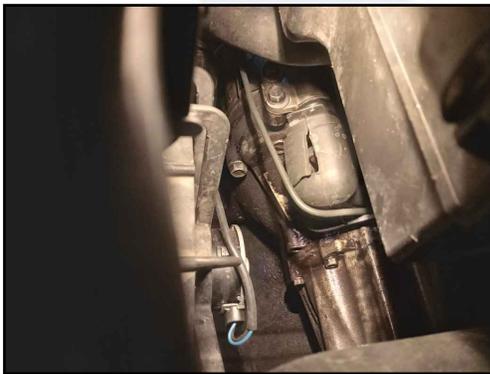
CÂMBIO

✓ NÃO CADASTRADA NA BIN

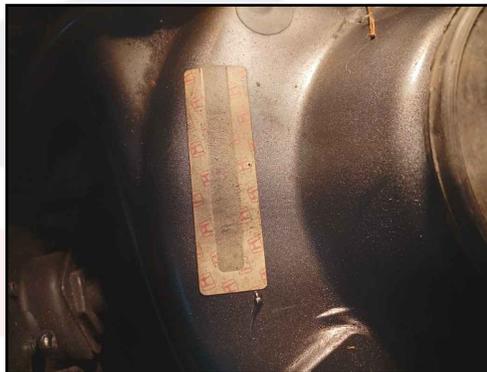
ETIQUETA ETA MOTOR

✓ ORIGINAL / DENTRO DOS PADRÕES DO FABRICANTE

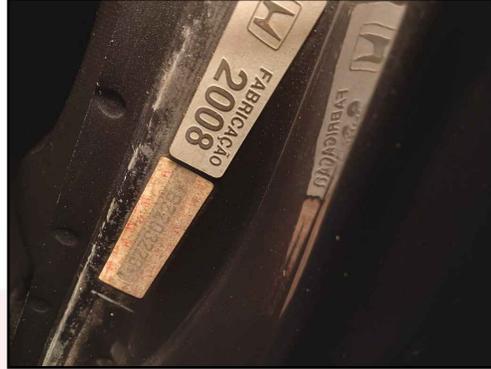
FOTO ETA COLUNA

✓ ORIGINAL / DENTRO DOS PADRÕES DO FABRICANTE
