## SITUAÇÃO GERAL

APROVADO

DADOS GERAIS DO VEÍCULO

NO. LAUDO:	3362719
DATA DE VISTORIA:	20/02/2024 10:36:22
MARCA:	RENAULT
MODELO:	KWID LIFE 10MT
COR:	BRANCA
ANO FABRICAÇÃO:	2020
ANO MODELO:	2021
PLACA:	BDY6A12
RENAVAM:	01225524250
KM:	29430
COMBUSTÍVEL:	FLEX
UNIDADE:	TARUMÃ PR
CLIENTE:	GRUPO BMZ

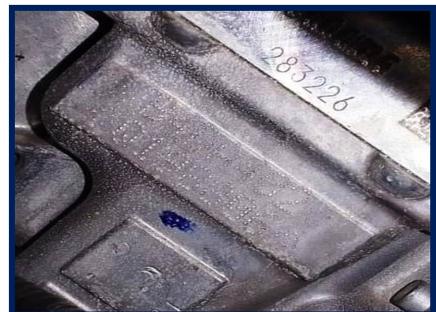
Motor

DENTRO DOS PADRÕES HABITUAIS DO FABRICANTE  
É A MESMA QUE CONSTA NA BIN OU CRLV

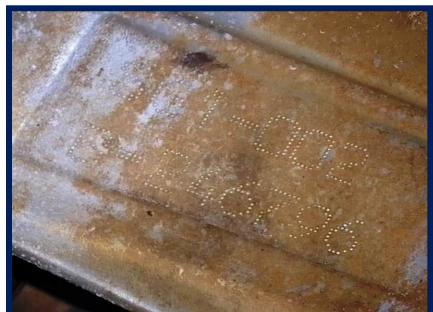
Câmbio

DENTRO DOS PADRÕES HABITUAIS DO FABRICANTE  
NÃO POSSUI CADASTRO NA BIN

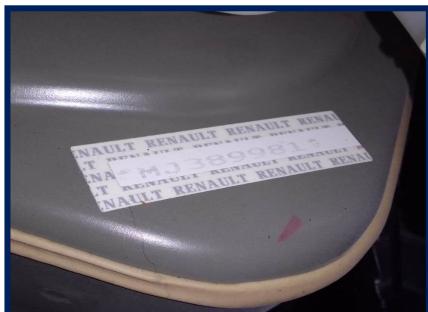
Etiqueta ETA Motor

ETA MOTOR : ETA DENTRO DOS PADRÕES / NUMERAÇÃO COINCIDE COM O CHASSI  
ETA BATENTE DA PORTA : ETA DENTRO DOS PADRÕES / NUMERAÇÃO COINCIDE COM O CHASSI  
ETA ASSOALHO : NÃO OBRIGATÓRIO  
PLAQUETA ANO FABRICAÇÃO : PLAQUETA OK (NACIONAIS E IMPORT. APÓS 1999)

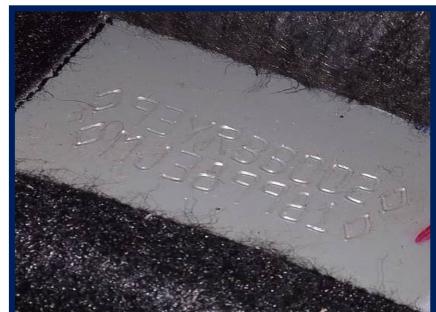
Chassi

NUMERAÇÃO IDENTIFICADORA : DENTRO DOS PADRÕES HABITUAIS DO FABRICANTE  
CHAPA SUPORTE : REGIÃO ÍNTegra

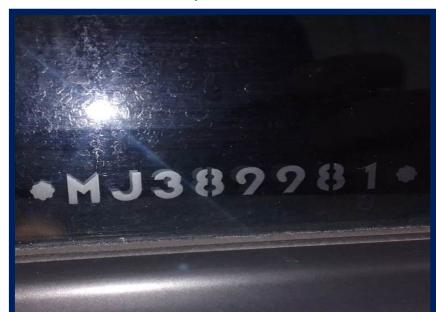
Gravação do vidro

PARABRISA : GRAVAÇÃO ORIGINAL / COINCIDE COM O CHASSI  
PORTA DIANTE. ESQ. : GRAVAÇÃO ORIGINAL / COINCIDE COM O CHASSI  
PORTA TRAS. ESQ / LAT TRAS. ESQ. : GRAVAÇÃO ORIGINAL / COINCIDE COM O CHASSI  
VIGIA TRASEIRO. : GRAVAÇÃO ORIGINAL / COINCIDE COM O CHASSI  
PORTA TRAS. DIR / LAT TRAS. DIR. : GRAVAÇÃO ORIGINAL / COINCIDE COM O CHASSI  
PORTA DIANTE. DIR. : GRAVAÇÃO ORIGINAL / COINCIDE COM O CHASSI
