Número: 242881 Data: 16/01/24 Página: 1 de 5
Conferente: MARCOS DE FREITAS SANTOS
Vistoriador: MARCOS DE FREITAS SANTOS

Relatório de Vistoria Completo

Marca/Modelo: HONDA FOT LX FLEX	Combustível: ALCO/GASOL	Placa: EYK1F28	Data Emissão CRLV: 28/06/23
Kilometragem: 187366	Renavam: 00338462864	Data Emissão CRV:	Fabricação/Modelo: 2011 2011

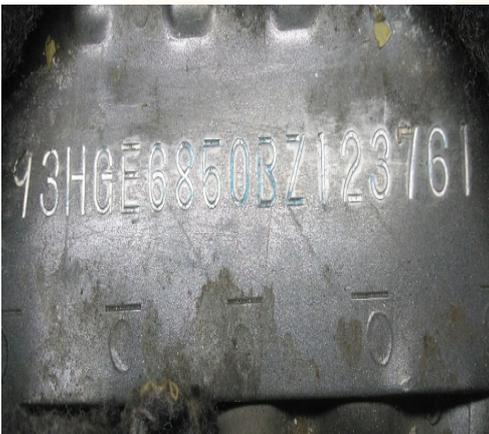
Chassi

ANÁLISE DO CHASSI / CÓDIGO VIN - NO. CHASSI / CÓDIGO VIN: 93HGE6850BZ123761

APÓS DETIDA ANÁLISE DA GRAVAÇÃO DE IDENTIFICAÇÃO DO CHASSI DO VEÍCULO EXAMINADO, UTILIZANDO-S PROCEDIMENTOS E EQUIPAMENTOS ADEQUADOS, PODE-SE AFIRMAR QUE ESTA IDENTIFICAÇÃO ENCONTRAVA

ÍNTEGRA, SEM VESTÍGIOS APARENTES DE ADULTERAÇÃO.

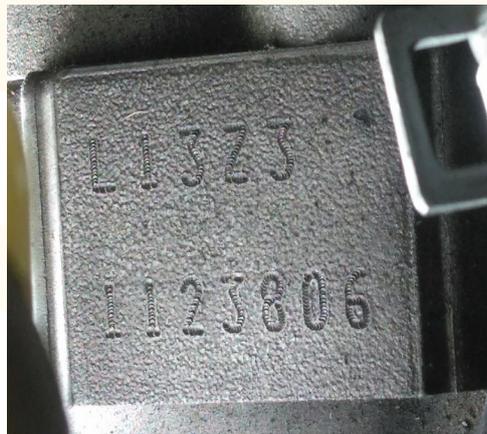
Motor

ANÁLISE DA GRAVAÇÃO DE IDENTIFICAÇÃO DO MOTOR - NO. DO MOTOR: L13Z31123806
CONFRONTANDO-SE AS CARACTERÍSTICAS APARENTES DA GRAVAÇÃO DE IDENTIFICAÇÃO DO MOTOR CONTIDO NO VEÍCULO EXAMINADO COM OS PADRÕES NORMALMENTE APRESENTADOS PELO FABRICANTE, BEM COMO DA RESPECTIVA SUPERFÍCIE DE GRAVAÇÃO, PODE-SE AFIRMAR QUE ESTA IDENTIFICAÇÃO ENCONTRAVA-SE:
SEM VESTÍGIOS APARENTES DE ADULTERAÇÃO.

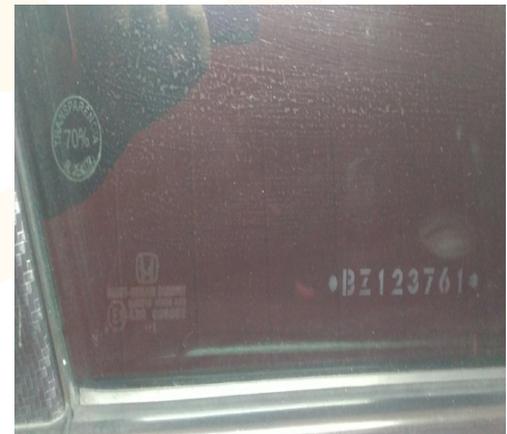
Padrão Vidro

Parabrisa: COM A GRAVAÇÃO DE IDENTIFICAÇÃO ORIGINAL.	Dianteiro esquerdo: COM A GRAVAÇÃO DE IDENTIFICAÇÃO ORIGINAL.
Traseiro esquerdo: COM A GRAVAÇÃO DE IDENTIFICAÇÃO ORIGINAL.	Vidro traseiro: COM A GRAVAÇÃO DE IDENTIFICAÇÃO ORIGINAL.
Traseiro direito: COM A GRAVAÇÃO DE IDENTIFICAÇÃO ORIGINAL.	Dianteiro direito: COM A GRAVAÇÃO DE IDENTIFICAÇÃO ORIGINAL.

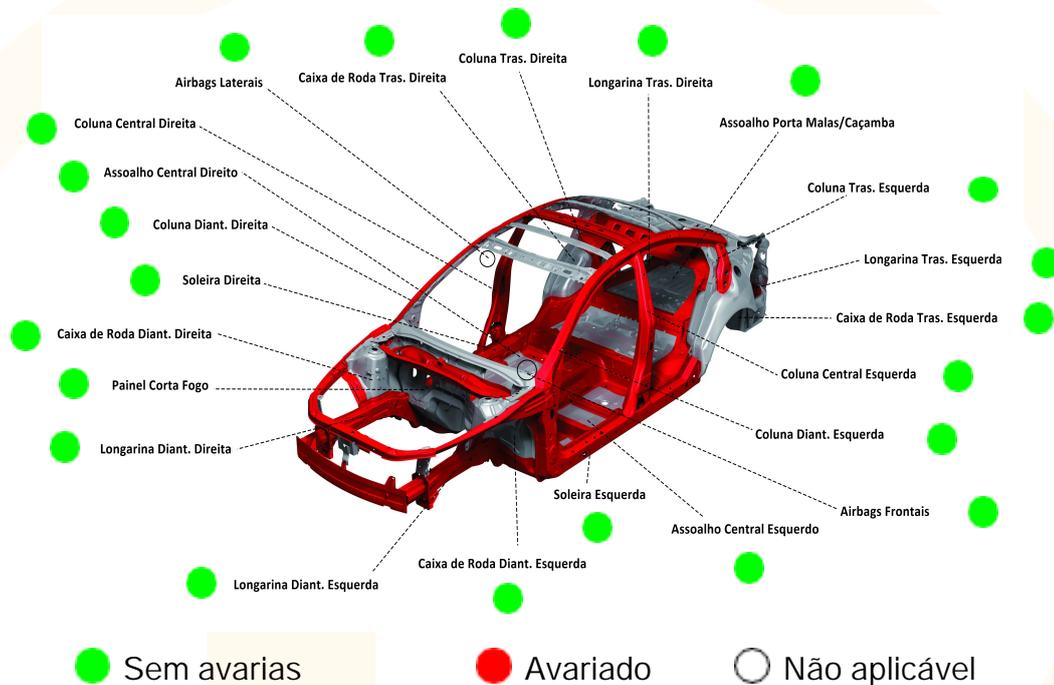
ANÁLISE DOS COMPONENTES ESTRUTURAIS

CONFORME O PREVISTO NOS ANEXOS I À IV DA RESOLUÇÃO 544/2015 DO CONTRAN, ESTE VEÍCULO APRESENTA SUA ESTRUTURA:

ÍNTEGRA, NÃO EXIBINDO REPAROS QUE DENOTEM A OCORRÊNCIA DE EMBATE RELEVANTE.

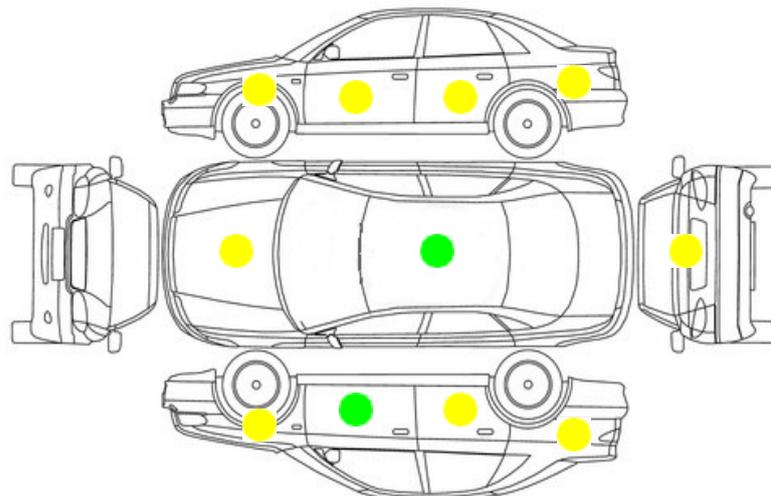
ANÁLISE DAS PEÇAS EXTERNAS E PINTURA

CONFORME O PREVISTO NOS ANEXOS I À IV DA RESOLUÇÃO 544/2015 DO CONTRAN, ESTE VEÍCULO APRESENTA SUAS PEÇAS EXTERNAS:

REPINTURA COM QUALIDADE TÉCNICA SATISFATÓRIA

ALMA DO PARA-CHOQUE DIANTEIRO REPARADO
VEICULO COM HISTÓRICO DE ROUBO FURTO, LEILÃO E DE SINISTRO
