APROVADO

APRESENTAÇÃO

NO. LAUDO:	4076520
DATA DE VISTORIA:	24/09/2024 11:53:55
MARCA:	FORD
MODELO:	KA
COR:	VERMELHA
ANO FABRICAÇÃO:	2017
ANO MODELO:	2018
PLACA:	IXV8514
RENAVAM:	01118398685
KM:	56869
COMBUSTÍVEL:	FLEX
UNIDADE:	PORTO ALEGRE - PETROPOLIS
CLIENTE:	GRUPO BMZ

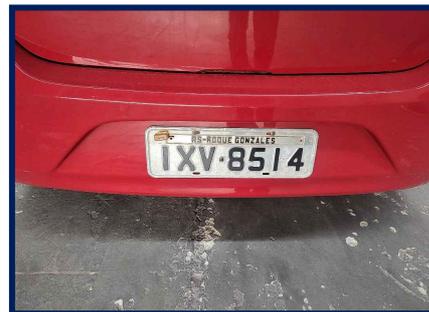
Placa

PLACA DENTROS DOS PADRÕES

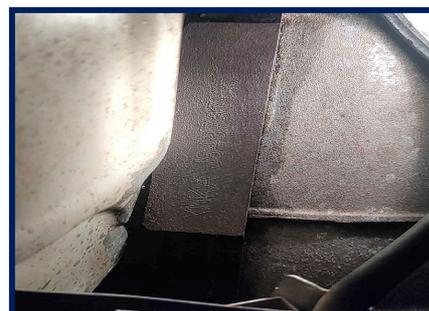
Motor

DENTRO DOS PADRÕES HABITUAIS DO FABRICANTE

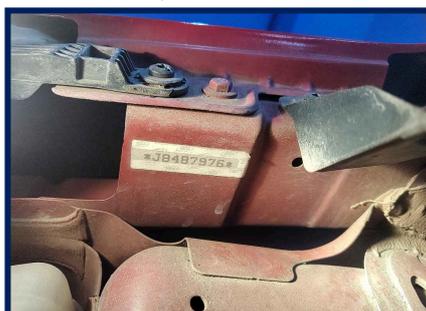
Etiqueta ETA Motor

ETA MOTOR : ETA DENTRO DOS PADRÕES / NUMERAÇÃO COINCIDE COM O CHASSI

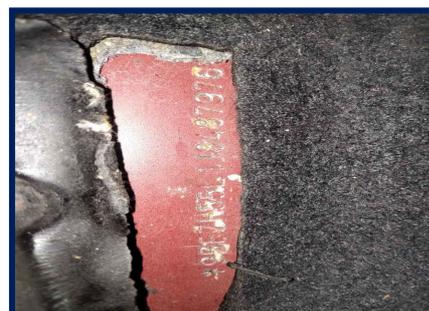
Chassi

NUMERAÇÃO IDENTIFICADORA : DENTRO DOS PADRÕES HABITUAIS DO FABRICANTE

CHAPA SUPORTE : REGIÃO ÍNTEGRA

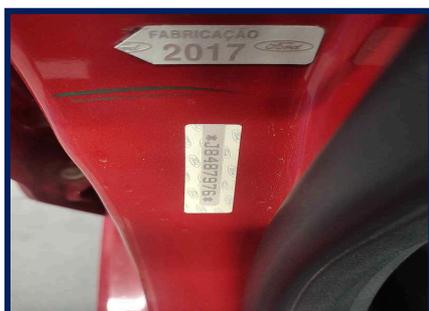
Foto eta coluna

ETA BATENTE DA PORTA : ETA DENTRO DOS PADRÕES / NUMERAÇÃO COINCIDE COM O CHASSI

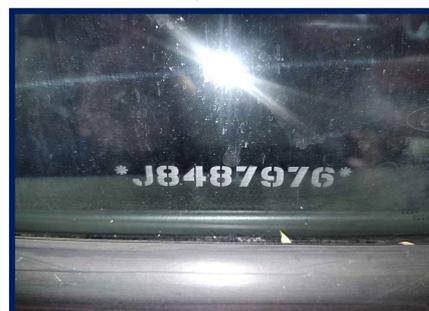
Gravação do vidro

PARABRISA : GRAVAÇÃO ORIGINAL / COINCIDE COM O CHASSI

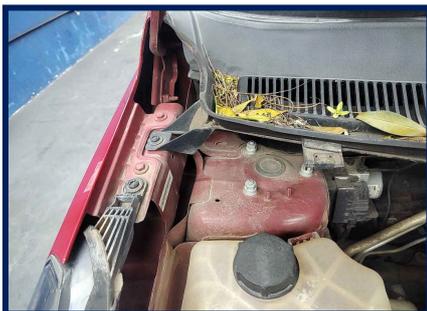
Torre amort diant/direita

TORRE DO AMORTECEDOR DIANTEI. DIR. : SEM AVARIAS APARENTES

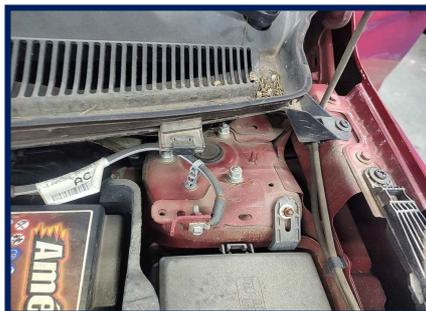
Torre amort diant/esquer

TORRE DO AMORTECEDOR DIANTEI. ESQ. : SEM AVARIAS APARENTES

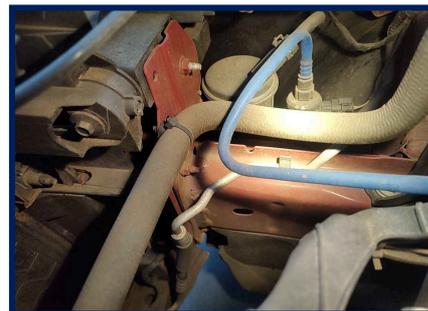
Longarina dianti/direita

LONGARINA DIANTEI. DIR. : SEM AVARIAS APARENTES

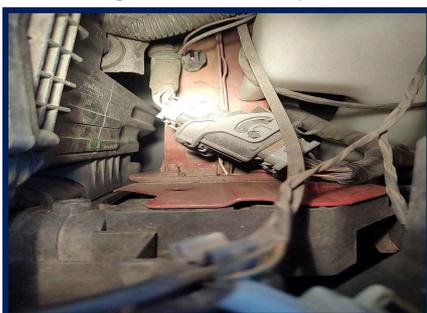
Longarina dianteira/esquerda

LONGARINA DIANTEI. ESQ. : SEM AVARIAS APARENTES

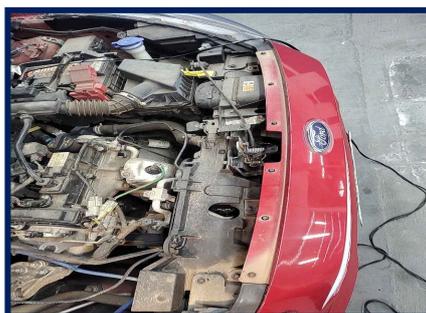
Painel Dianteiro

PAINEL DIANT. INF./SUP. OU ALMA DO PARACHOQUE: SEM AVARIAS APARENTES

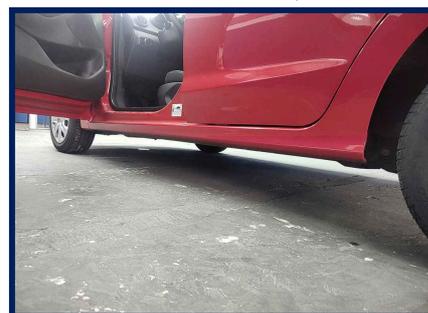
Caixa De Ar Esq

CAIXA DE AR ESQUERDA . : SEM AVARIAS APARENTES

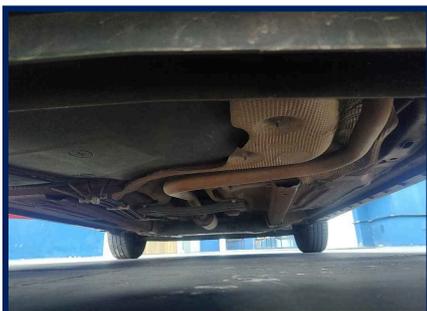
Assoalho Central

ASSOALHO DO MONOBLOCO (HABITÁCULO, ÁREA VISÍVEL) . : SEM AVARIAS APARENTES (ÁREA VISÍVEL)

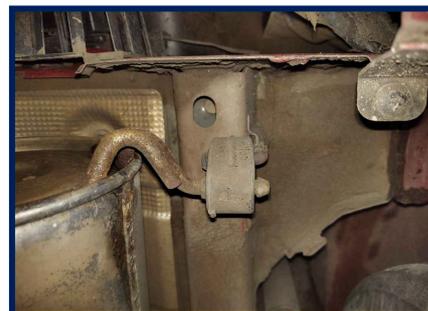
Longarina traseira/esquerda

LONGARINA TRASEI. ESQ. : SEM AVARIAS APARENTES

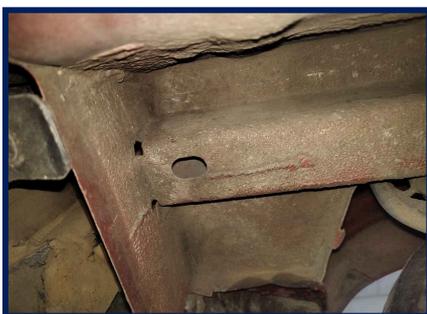
Longarina traseira/direita

LONGARINA TRASEI. DIR. : SEM AVARIAS APARENTES

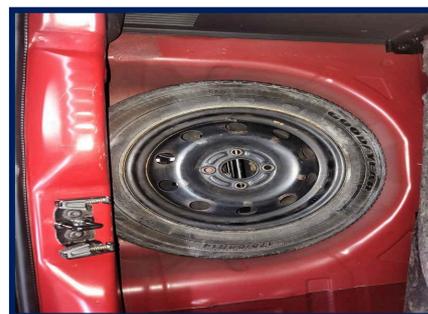
Assoalho Int. Portamalas

ASSOALHO DO PORTAMALAS / CAÇAMBA . : SEM AVARIAS APARENTES (ÁREA VISÍVEL)

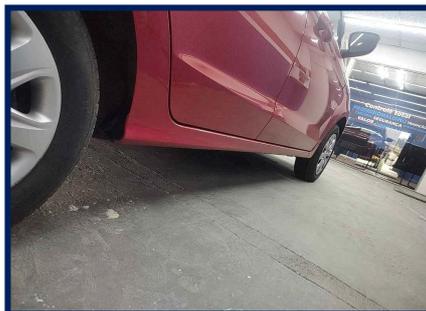
CAIXA DE AR DIR.

CAIXA DE AR DIREITA . : SEM AVARIAS APARENTES
