APRESENTAÇÃO

DADOS GERAIS DO VEÍCULO

NO. LAUDO:	4143608
DATA DE VISTORIA:	16/10/2024 15:50:49
MARCA:	HYUNDAI
MODELO:	I/HYUNDAI VELOSTER
COR:	PRATA
ANO FABRICAÇÃO:	2011
ANO MODELO:	2012
PLACA:	ERE6D76
RENAVAM:	00368841626
KM:	80512
COMBUSTÍVEL:	GASOLINA
UNIDADE:	CAMPINAS IMPERATRIZ
CLIENTE:	GRUPO BMZ

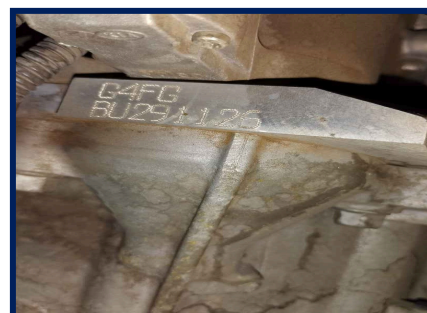
Motor

DENTRO DOS PADRÕES HABITUAIS DO FABRICANTE
 É A MESMA QUE CONSTA NA BIN OU CRLV

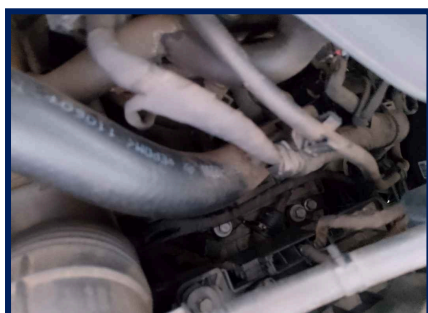
Câmbio

NUMERAÇÃO OBSTRUÍDA (ITEM EXCLUÍDO DO PARECER)
 NÃO POSSUI CADASTRO NA BIN

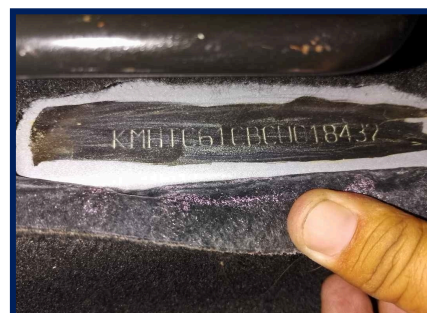
Chassi

NUMERAÇÃO IDENTIFICADORA :	DENTRO DOS PADRÕES HABITUAIS DO FABRICANTE
CHAPA SUPORTE :	REGIÃO ÍNTEGRA

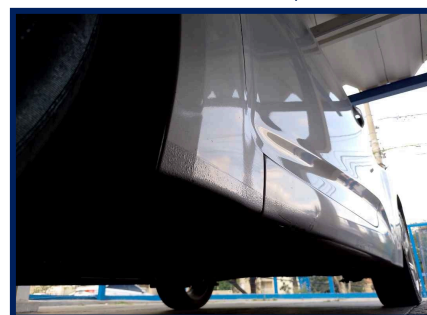
Caixa De Ar Esq

FOLHA LAT. TRASEI. DIR. :	REPARADO
FOLHA LAT. TRASEI. ESQ. :	REPARADO
CAIXA DE AR DIREITA . :	REPARADO
	AMASSADO/AVARIADO
CAIXA DE AR ESQUERDA . :	REPARADO
	AMASSADO/AVARIADO
COLUNA ESQ. (A) . :	SEM AVARIAS APARENTES
COLUNA ESQ. (B) . :	SEM AVARIAS APARENTES
COLUNA ESQ. (C) . :	SEM AVARIAS APARENTES
COLUNA DIR. (A) . :	SEM AVARIAS APARENTES
COLUNA DIR. (B) . :	SEM AVARIAS APARENTES
COLUNA DIR. (C) . :	SEM AVARIAS APARENTES
