SP - SANTOS
QMQ5967

LAUDO DE PERÍCIA CAUTELAR

RENAULT/SANDERO AUTH 10/RENAULT/SANDERO AUTH 10

2017/ 2018 - BRANCA - Álcool / Gasolina

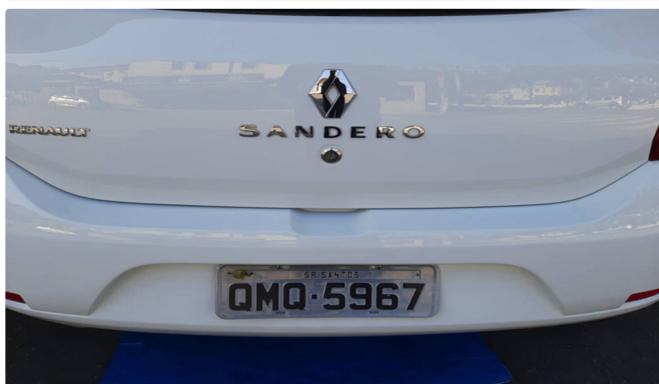
Placas (PIV)

✓ 208 - Sem vestígios de irregularidades.

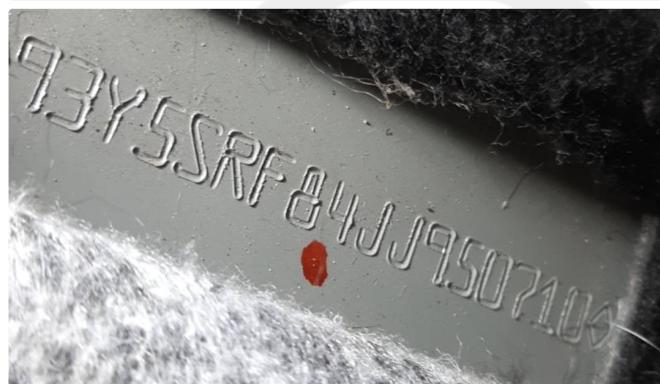
Gravação do Chassi

✓ 018 - Gravação identificadora sem vestígios aparentes de adulteração.

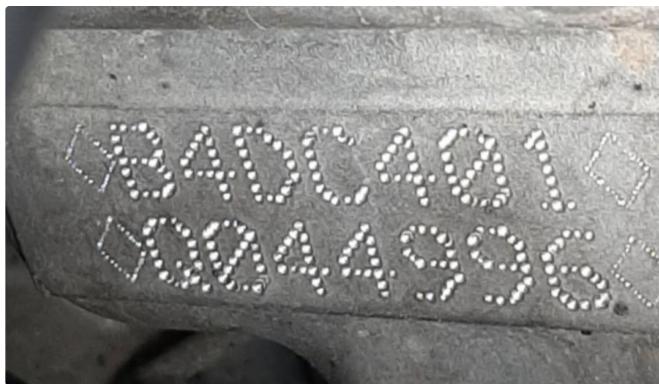
Gravação do Motor

✓ 018 - Gravação identificadora sem vestígios aparentes de adulteração.

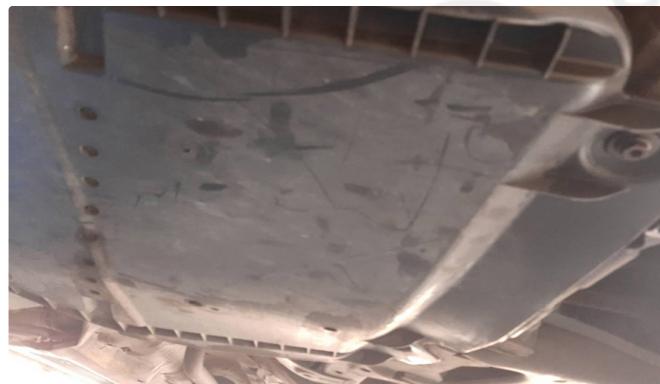
Gravação do Câmbio

! 066 - Gravação identificadora obstruída/sem acesso (necessária a remoção da obstrução para análise).

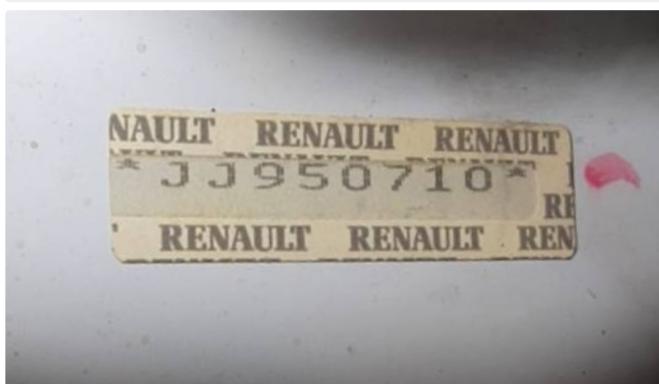
Eta/VIS

✓ 249 - Registro fotografado/observado.
