PLACA: FSN9B60  
MODELO DO VEÍCULO: VW/SAVEIRO CE CROSS MA

**VISTORIA CAUTELAR**

| NO. LAUDO: | 3116050 |
| DATA DE VISTORIA: | 05/12/2023 10:14:04 |

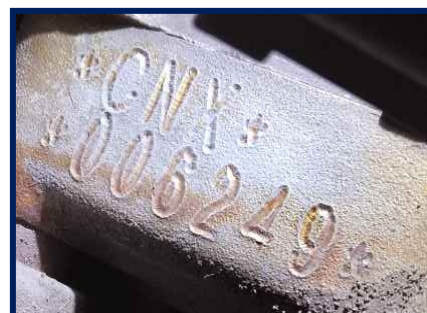
Motor

DENTRO DOS PADRÕES HABITUAIS DO FABRICANTE

É A MESMA QUE CONSTA NA BIN OU CRLV

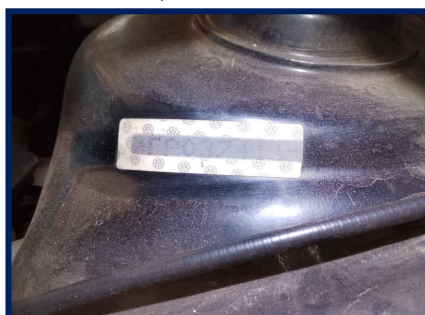
Etiqueta ETA Motor

ETA MOTOR : ETA DENTRO DOS PADRÕES / NUMERAÇÃO COINCIDE COM O CHASSI

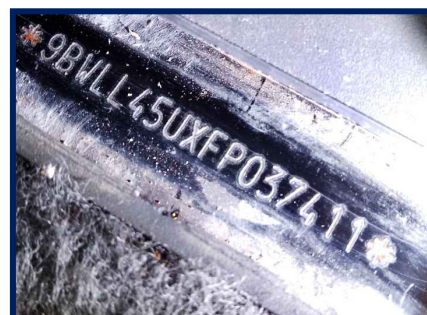
Chassi

NUMERAÇÃO IDENTIFICADORA : DENTRO DOS PADRÕES HABITUAIS DO FABRICANTE

CHAPA SUPORTE : REGIÃO ÍNTEGRA

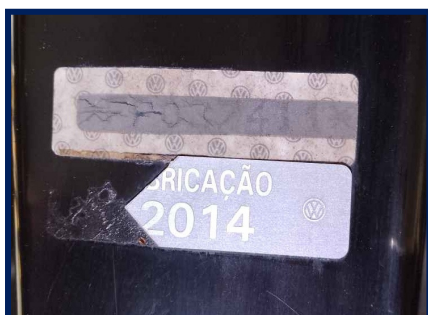
Foto eta coluna

ETA BATENTE DA PORTA : ETA DENTRO DOS PADRÕES / NUMERAÇÃO COINCIDE COM O CHASSI

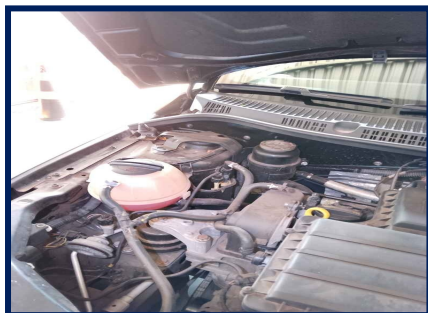
Torre amort diant/direita

| TORRE DO AMORTECEDOR DIANTEI. DIR. : | SEM AVARIAS APARENTES |

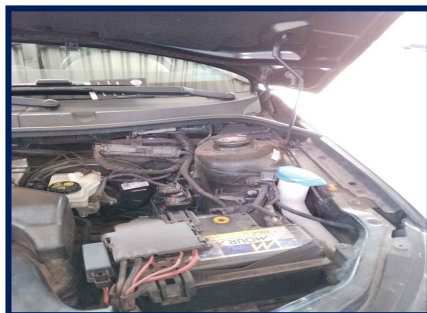
Torre amort diant/esquer

| TORRE DO AMORTECEDOR DIANTEI. ESQ. : | SEM AVARIAS APARENTES |

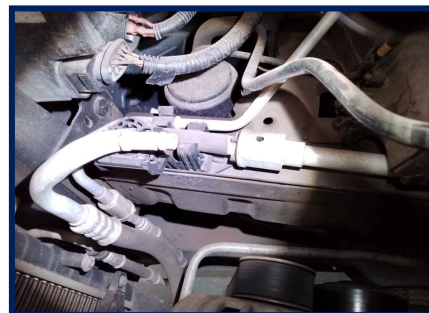
Longarina dianti/direita

| LONGARINA DIANTEI. DIR. : | SEM AVARIAS APARENTES |

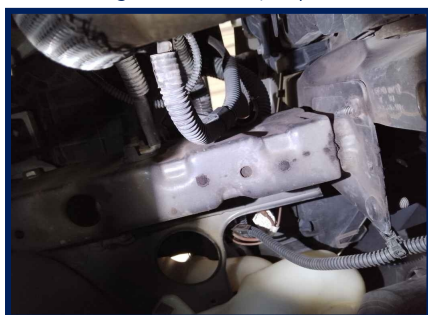
Longarina dianteira/esquerda

| LONGARINA DIANTEI. ESQ. : | SEM AVARIAS APARENTES |

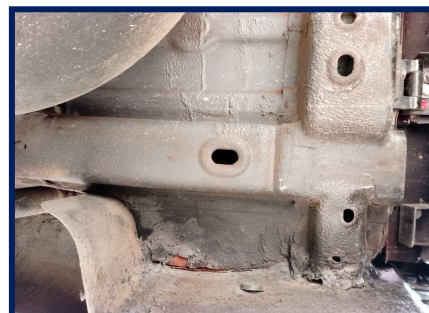
Longarina traseira/esquerda

| LONGARINA TRASEI. ESQ. : | SEM AVARIAS APARENTES |

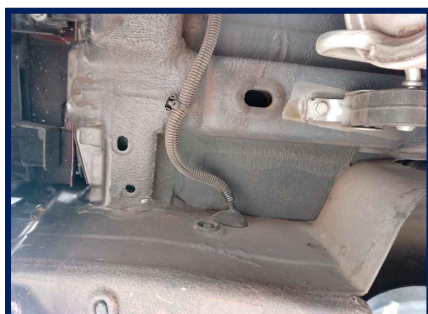
Longarina traseira/direita

| LONGARINA TRASEI. DIR. : | SEM AVARIAS APARENTES |

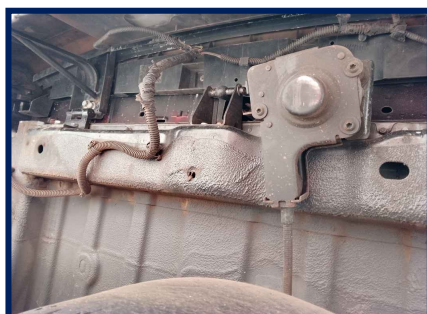
Junção Assoalho/Painel Tras

FOLHA LATERAL AMBOS OS LADOS REPARADAS. ASSOALHO DA CAÇAMBA E TRAVESSA DO ASSOALHO TRASEIRO REPARADOS. CAIXA DE RODA (TRASEIRA) LADO DIREITO REPARADA. PAINEL TRASEIRO AMASSADO. CONSTA RECALL PENDENTE.

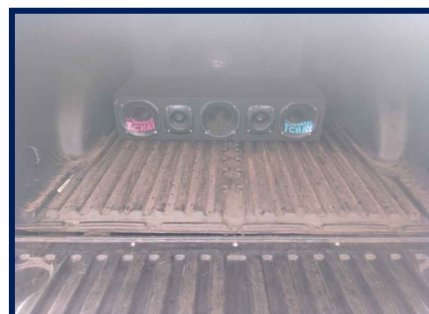
Assoalho Int. Portamalas

| ASSOALHO DO PORTAMALAS / CAÇAMBA . : | REPARADO |
| | CORROSÃO INICIAL |
