PLACA: FYQ6B77  
MODELO DO VEÍCULO: GM/ CHEV/SPIN 1.8L AT LTZ

**VISTORIA CAUTELAR**

| NO. LAUDO: | 3153232 |
| DATA DE VISTORIA: | 19/12/2023 14:58:02 |

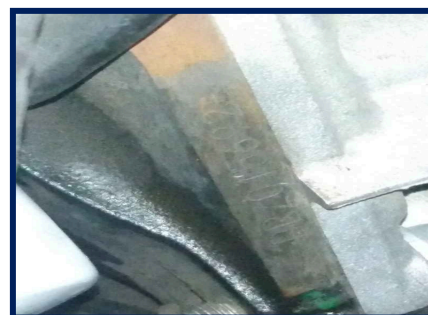
Motor

DENTRO DOS PADRÕES HABITUAIS DO FABRICANTE  
É A MESMA QUE CONSTA NA BIN OU CRLV

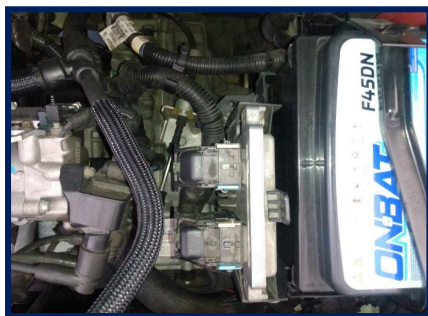
Câmbio

DENTRO DOS PADRÕES HABITUAIS DO FABRICANTE

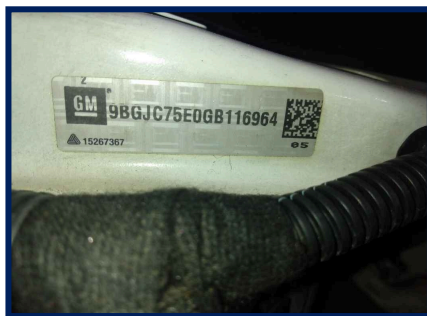
Etiqueta ETA Motor

ETA MOTOR : ETA DENTRO DOS PADRÕES / NUMERAÇÃO COINCIDE COM O CHASSI  
ETA BATENTE DA PORTA : ETA DENTRO DOS PADRÕES / NUMERAÇÃO COINCIDE COM O CHASSI  
ETA ASSOALHO : NÃO OBRIGATÓRIO  
PLAQUETA ANO FABRICAÇÃO : NÃO OBRIGATÓRIO

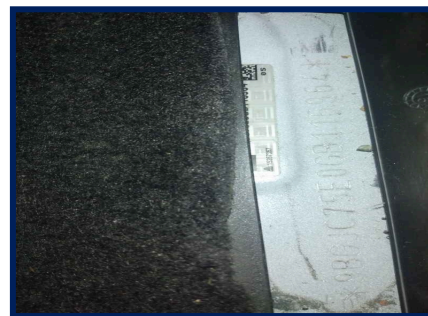
Chassi

NUMERAÇÃO IDENTIFICADORA : DENTRO DOS PADRÕES HABITUAIS DO FABRICANTE  
CHAPA SUPORTE : REGIÃO ÍNTEGRA

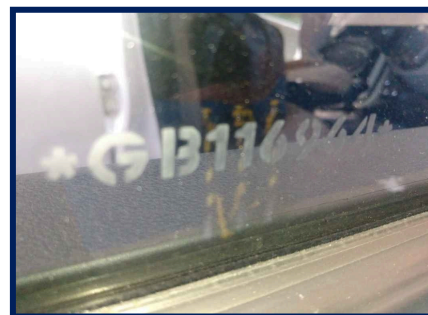
Gravação do vidro

PARABRISA : GRAVAÇÃO ORIGINAL / COINCIDE COM O CHASSI  
PORTA DIANTE. ESQ. : GRAVAÇÃO ORIGINAL / COINCIDE COM O CHASSI  
PORTA TRAS. ESQ / LAT TRAS. ESQ. : GRAVAÇÃO ORIGINAL / COINCIDE COM O CHASSI  
VIGIA TRASEIRO. : GRAVAÇÃO ORIGINAL / COINCIDE COM O CHASSI  
PORTA TRAS. DIR / LAT TRAS. DIR. : GRAVAÇÃO ORIGINAL / COINCIDE COM O CHASSI  
PORTA DIANTE. DIR. : GRAVAÇÃO ORIGINAL / COINCIDE COM O CHASSI

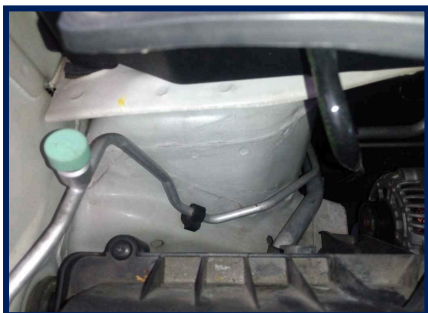
Torre amort diant/direita

| TORRE DO AMORTECEDOR DIANTEI. DIR. : | SEM AVARIAS APARENTES |

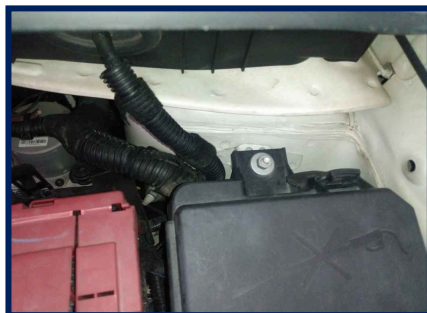
Torre amort diant/esquer

| TORRE DO AMORTECEDOR DIANTEI. ESQ. : | SEM AVARIAS APARENTES |

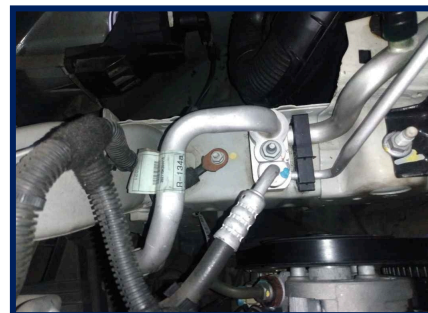
Longarina dianti/direita

| LONGARINA DIANTEI. DIR. : | SEM AVARIAS APARENTES |

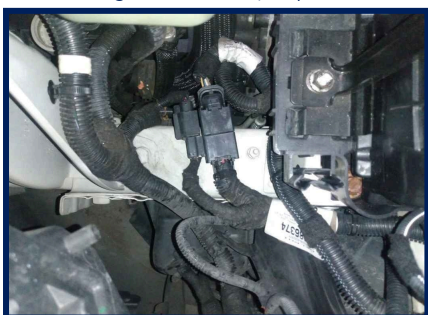
Longarina dianteira/esquerda

| LONGARINA DIANTEI. ESQ. : | SEM AVARIAS APARENTES |

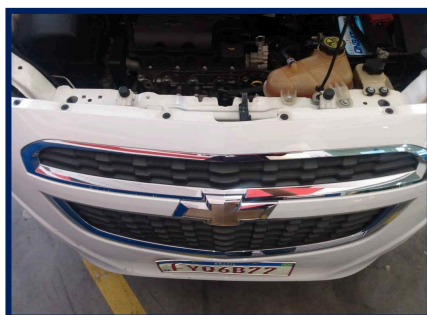
Painel Dianteiro

PEQUENO AMASSADO NA CAIXA DE ESTEPE, PAINEL TRASEIRO AMASSADO, PEQUENO AMASSADO NO PAINEL DIANTEIRO LADO ESQUERDO

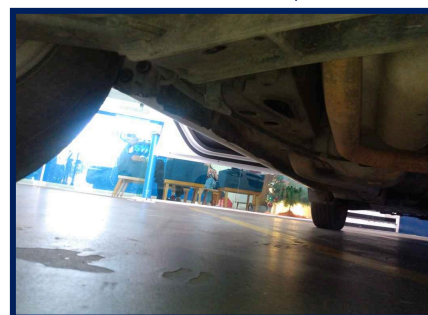
Caixa De Ar Esq

| CAIXA DE AR ESQUERDA . : | SEM AVARIAS APARENTES |

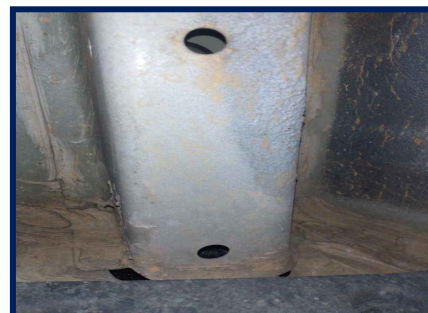
Longarina traseira/esquerda

| LONGARINA TRASEI. ESQ. : | SEM AVARIAS APARENTES |

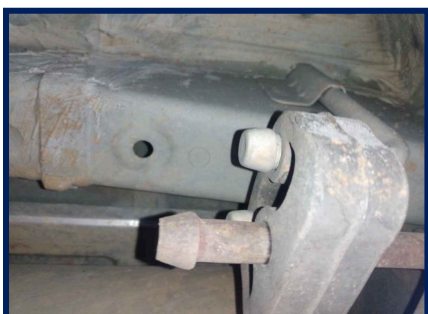
Longarina traseira/direita

| LONGARINA TRASEI. DIR. : | SEM AVARIAS APARENTES |

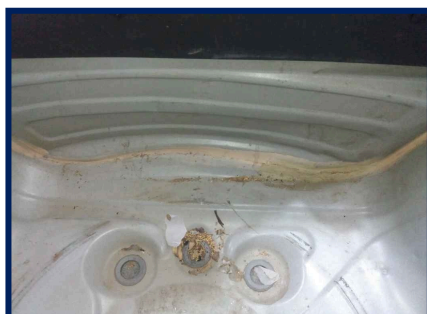
Junção Assoalho/Painel Tras

| PAINEL TRASEIRO . : | DEFORMADO / AVARIADO |

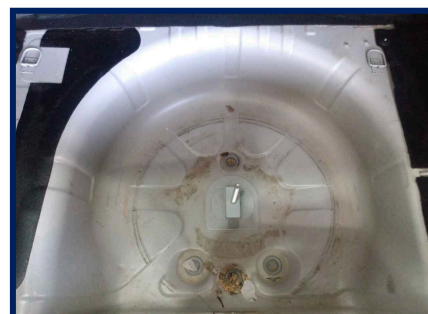
Assoalho Int. Portamalas

| CAIXA DE ESTEPE(DIVISÃO ASSOALHO DO PORTAMALAS): | AMASSADO/AVARIADO |

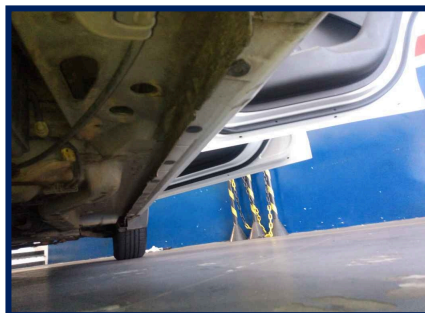
CAIXA DE AR DIR.

| CAIXA DE AR DIREITA . : | SEM AVARIAS APARENTES |
