LAUDO N:

15105

## VISTORIA DE PROCEDÊNCIA VEICULAR

I/HYUNDAI/VELOSTER

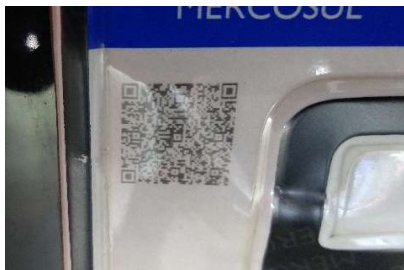
Lacre da Placa/QRCode

- ✓ **Lacração da Placa:** Dentro dos Padrões
- ✓ **Condição de Placa e Tarjeta:** Dentro dos Padrões

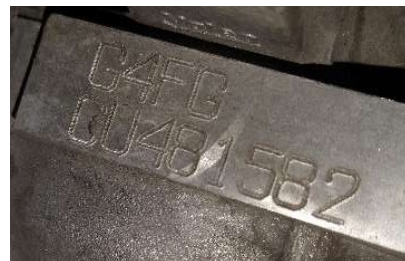
Motor

G4FGCU481582

- ✓ **Condição:** Dentro dos Padrões
- ✓ **Tipo Gravação:** Ponto sobre ponto
- ✓ **Base Numeração:** Lisa

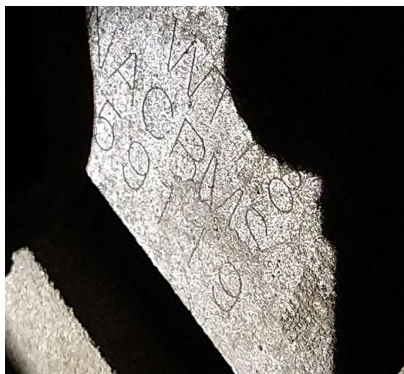
Câmbio

NACRMS59119

- ✓ **Condição:** Dentro dos Padrões
- ✓ **Base Numeração:** Lisa
- ✓ **Tipo Gravação:** Escavado

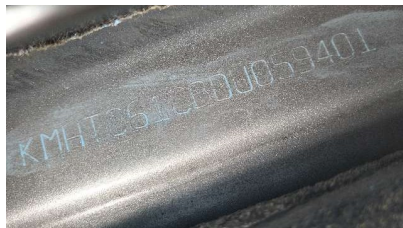
Chassi

KMHTC61CBDU059401

- ✓ **Condição:** Dentro dos Padrões
- ✓ **Tipo Gravação:** Escavado

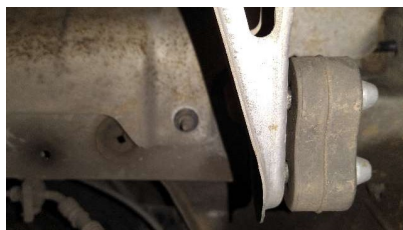
| ■ Longarina traseira esquerda | ✓ Sem reparos | Longarina traseira direita | ✓ Sem reparos |

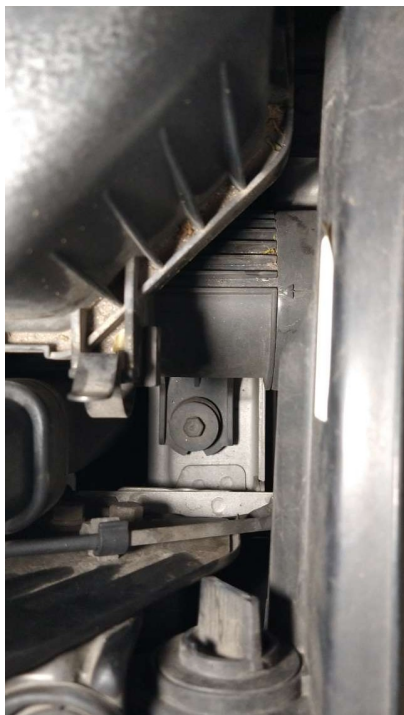
| ■ Longarina dianteira esquerda | ✓ Sem reparos | Longarina dianteira direita | ✓ Sem reparos |

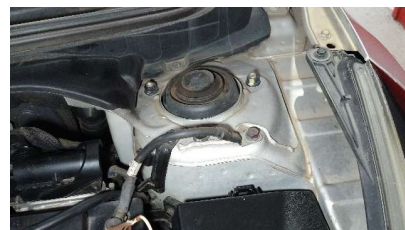
| ■ Torre dianteira esquerda | ✔ Sem reparos | Torre dianteira direita | ✔ Sem reparos |

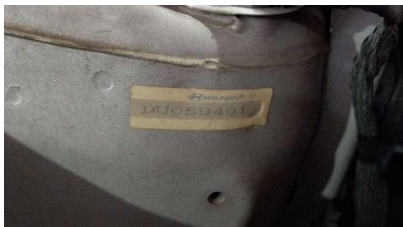
**Etiqueta Motor**

- ✓ **Motor:** Original
- ✓ **Assoalho:** Não Obrigatorio
- ✓ **Batente da Porta:** Original

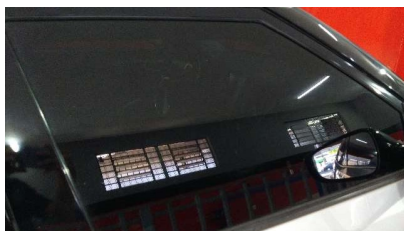
**VIN Vidro Porta dianteira direita**

| PORTA DIANTEIRA DIREITA: | Trocado/Não Original |
