PLACA: EJI3046
MODELO DO VEÍCULO: I/VOLVO XC60 3.0T AWD

VISTORIA CERTICAR

NO. LAUDO:	3126615
DATA DE VISTORIA:	08/12/2023 14:25:50
MARCA:	VOLVO
MODELO:	I/VOLVO XC60 3.0T AWD
COR:	PRETA
ANO FABRICAÇÃO:	2009
ANO MODELO:	2010
PLACA:	EJI3046
RENAVAM:	00170489809
KM:	175771
COMBUSTÍVEL:	GASOLINA
UNIDADE:	PENHA
CLIENTE:	NADA CONSTA

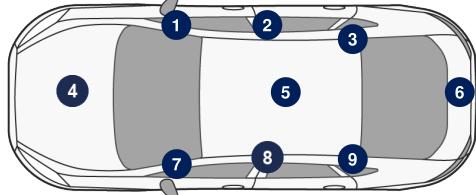
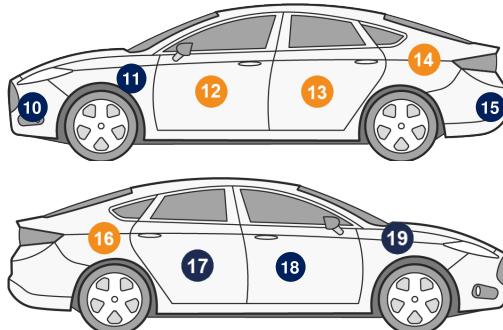
1 - COLUNA DIANTEIRA DIREITA:	NÃO APLICADO
2 - COLUNA CENTRAL DIREITA:	PINTURA EM BOAS CONDIÇÕES
3 - COLUNA TRASEIRA DIREITA:	PINTURA EM BOAS CONDIÇÕES
4 - CAPÔ DIANTEIRO:	PINTURA EM BOAS CONDIÇÕES
5 - TETO:	PINTURA EM BOAS CONDIÇÕES
6 - TAMPA TRASEIRA:	NÃO APLICADO
7 - COLUNA DIANTEIRA ESQUERDA:	PINTURA EM BOAS CONDIÇÕES
8 - COLUNA CENTRAL ESQUERDA:	PINTURA EM BOAS CONDIÇÕES
9 - COLUNA TRASEIRA ESQUERDA:	PINTURA EM BOAS CONDIÇÕES

10 - PARA-CHOQUE DIANTEIRO:	NÃO APLICADO
11 - PARA-LAMA DIANTEIRO ESQUERDO:	PINTURA EM BOAS CONDIÇÕES
12 - PORTA DIANTEIRA ESQUERDA:	PINTURA EM BOAS CONDIÇÕES COM RETOQUE
13 - PORTA TRASEIRA ESQUERDA:	PINTURA EM BOAS CONDIÇÕES COM RETOQUE
14 - LATERAL TRASEIRA ESQUERDA:	PINTURA EM BOAS CONDIÇÕES COM RETOQUE
15 - PARA-CHOQUE TRASEIRO:	NÃO APLICADO

16 - LATERAL TRASEIRA DIREITA:	PINTURA EM BOAS CONDIÇÕES COM RETOQUE
17 - PORTA TRASEIRA DIREITA:	PINTURA EM BOAS CONDIÇÕES
18 - PORTA DIANTEIRA DIREITA:	PINTURA EM BOAS CONDIÇÕES
19 - PARA-LAMA DIANTEIRO DIREITO:	PINTURA EM BOAS CONDIÇÕES

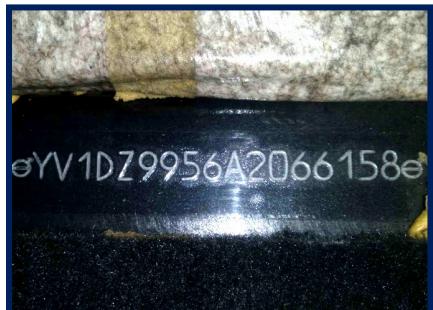
Chassi

NO. CHASSI NA BIN: YV1DZ9956A2066158
NO. CHASSI NO VEÍCULO: YV1DZ9956A2066158
NO. CHASSI NO DOCUMENTO: YV1DZ9956A2066158

NUMERAÇÃO IDENTIFICADORA : DENTRO DOS PADRÕES HABITUAIS DO FABRICANTE
CHAPA SUPORTE : REGIÃO ÍNTegra

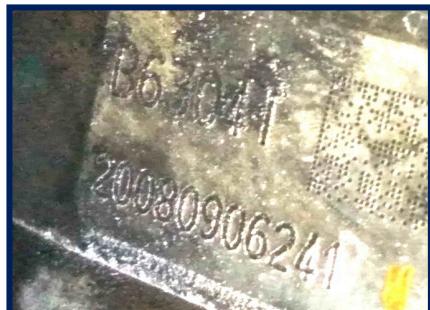
Motor

NO. MOTOR NA BIN: 20080906241
NO. MOTOR NO VEÍCULO: 20080906241
NO. MOTOR NO DOCUMENTO: 20080906241

DENTRO DOS PADRÕES HABITUais DO FABRICANTE
COINCIDE PARCIALMENTE COM A BIN, PODENDO SER EXIGIDO REGULARIZAÇÃO PELO ÓRGÃO COMPETENTE

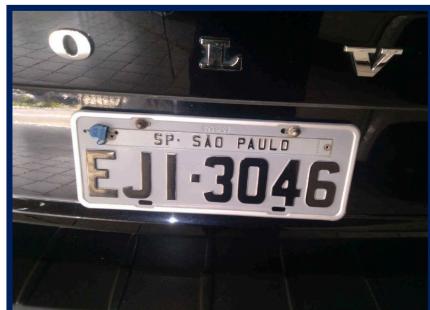
Placa

PLACA DENTROS DOS PADRÕES

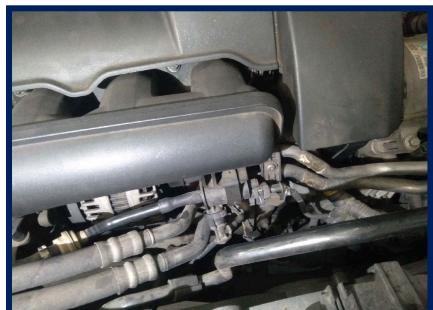
Câmbio

NO. CÂMBIO NA BIN:	N/I
NO. CÂMBIO NO VEÍCULO:	SEM ACESSO
NUMERAÇÃO DO CÂMBIO

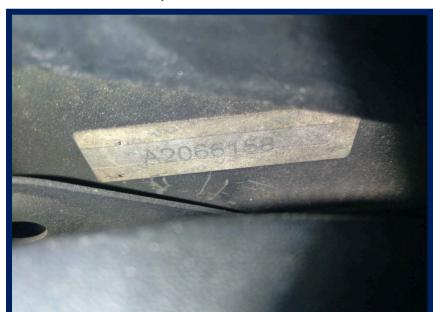
Etiqueta ETA Motor

ETA MOTOR : ETA DENTRO DOS PADRÕES / NUMERAÇÃO COINCIDE COM O CHASSI

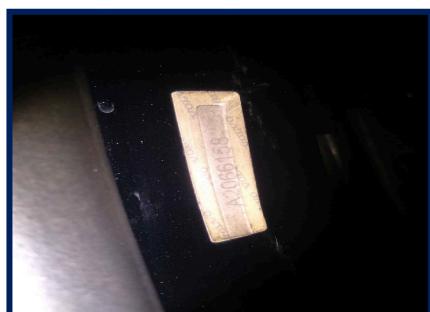
Foto eta coluna

ETA BATENTE DA PORTA :	ETA DENTRO DOS PADRÕES / NUMERAÇÃO COINCIDE COM O CHASSI
ETA ASSOALHO :	NÃO OBRIGATÓRIO
PLAQUETA ANO FABRICAÇÃO :	NÃO OBRIGATÓRIO

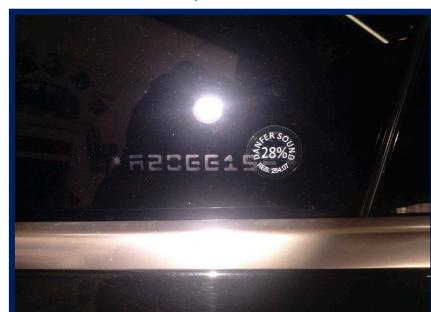
Gravação do vidro

GRAVAÇÃO NÃO ORIGINAL / COINCIDE COM O CHASSI

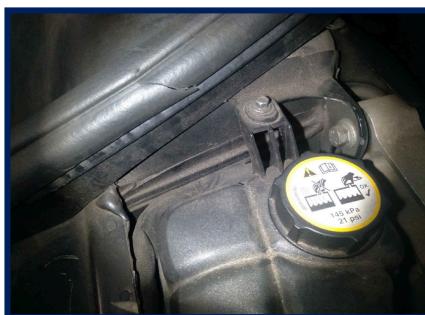
Torre amort diant/direita

SEM AVARIAS APARENTEIS

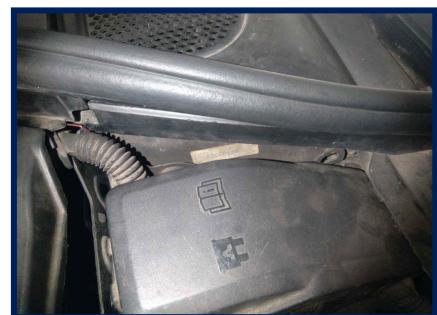
Torre amort diant/esquer

SEM AVARIAS APARENTEIS

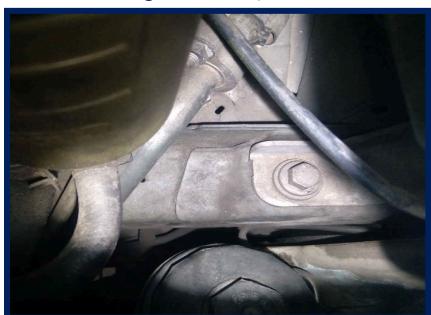
Longarina danti/direita

SEM AVARIAS APARENTEIS

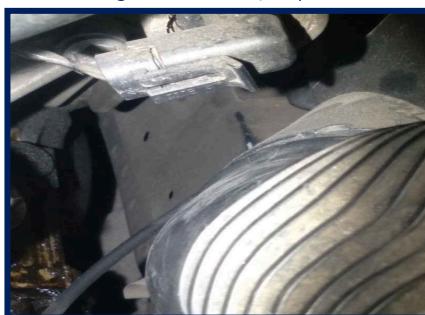
Longarina dianteira/esquerda

SEM AVARIAS APARENTEIS

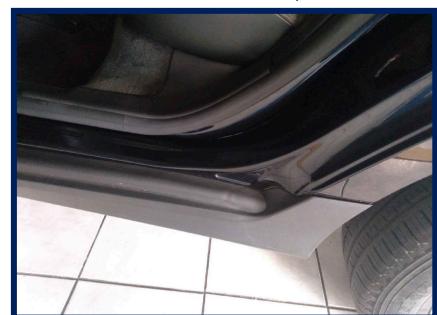
Caixa De Ar Esq

SEM AVARIAS APARENTEIS

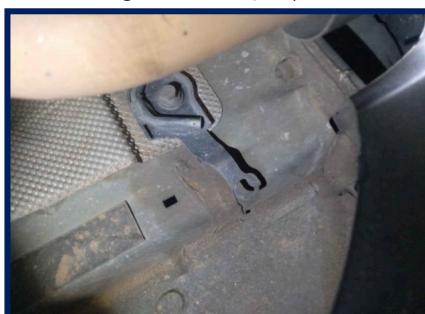
Longarina traseira/esquerda

SEM AVARIAS APARENTEIS

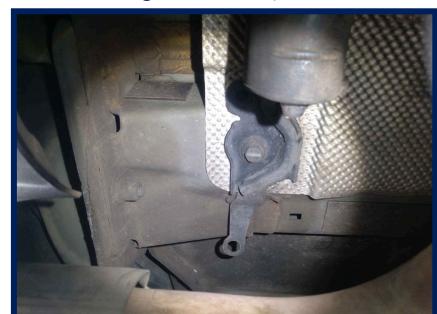
Longarina traseira/direita

SEM AVARIAS APARENTEIS

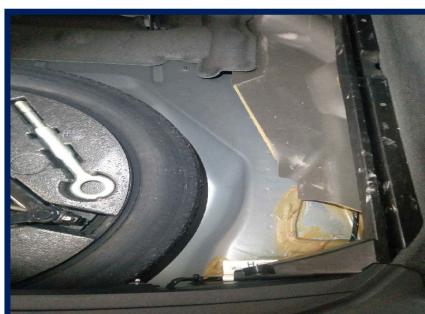
Assoalho Int. Portamalas

SEM AVARIAS APARENTE (ÁREA VISÍVEL)

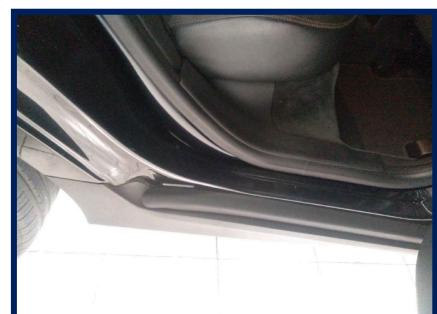
CAIXA DE AR DIR.

SEM AVARIAS APARENTEIS
