PLACA: GCH6E48
MODELO DO VEÍCULO: CITROEN/C3 PTECH M ORIG

VISTORIA CAUTELAR

NO. LAUDO:	3143429
DATA DE VISTORIA:	14/12/2023 17:29:39
MARCA:	CITROEN
MODELO:	CITROEN/C3 PTECH M ORIG
COR:	BRANCA
ANO FABRICAÇÃO:	2017
ANO MODELO:	2017
PLACA:	GCH6E48
RENAVAM:	01121070920
KM:	49959
COMBUSTÍVEL:	FLEX
UNIDADE:	SANTOS
CLIENTE:	CELSO BIZZARRO JUNIOR

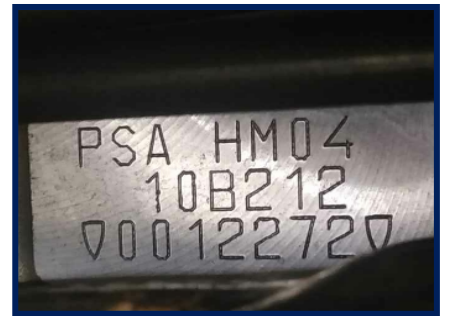
Motor

DENTRO DOS PADRÕES HABITUAIS DO FABRICANTE
 COINCIDE PARCIALMENTE COM A BIN, PODENDO SER EXIGIDO REGULARIZAÇÃO PELO ÓRGÃO COMPETENTE

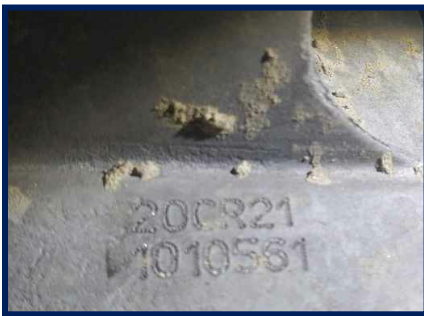
Câmbio

DENTRO DOS PADRÕES HABITUAIS DO FABRICANTE
 NÃO POSSUI CADASTRO NA BIN

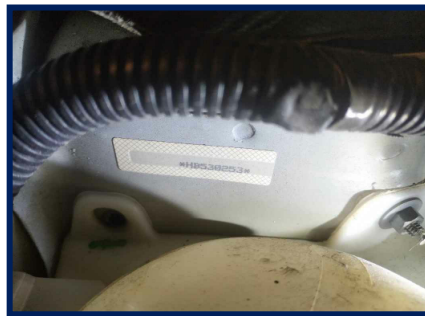
Etiqueta ETA Motor

ETA MOTOR : ETA DENTRO DOS PADRÕES / NUMERAÇÃO COINCIDE COM O CHASSI
 ETA BATENTE DA PORTA : ETA DENTRO DOS PADRÕES / NUMERAÇÃO COINCIDE COM O CHASSI

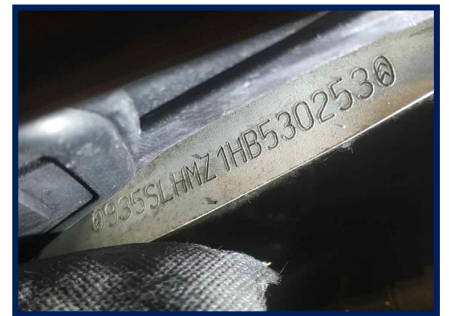
Chassi

NUMERAÇÃO IDENTIFICADORA : DENTRO DOS PADRÕES HABITUAIS DO FABRICANTE
 CHAPA SUPORTE : REGIÃO ÍNTEGRA

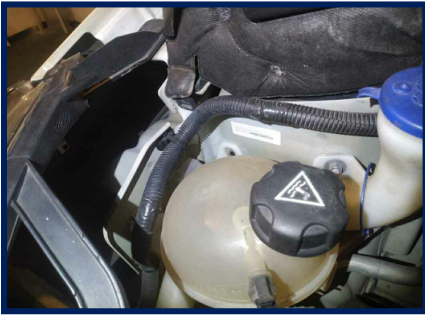
Torre amort diant/direita

SEM AVARIAS APARENTES

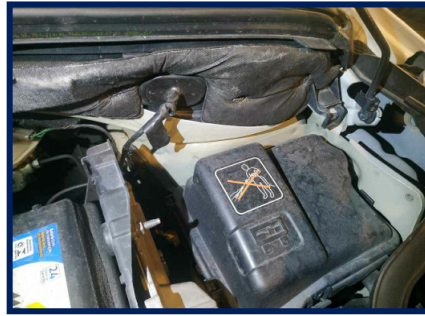
Torre amort diant/esquer

SEM AVARIAS APARENTES

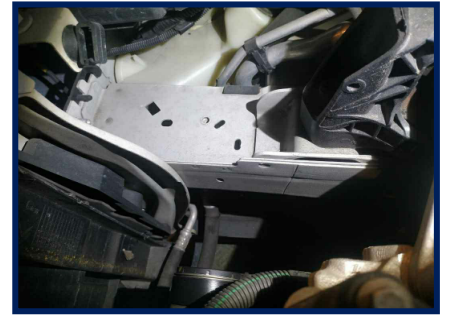
Longarina dianti/direita

SEM AVARIAS APARENTES

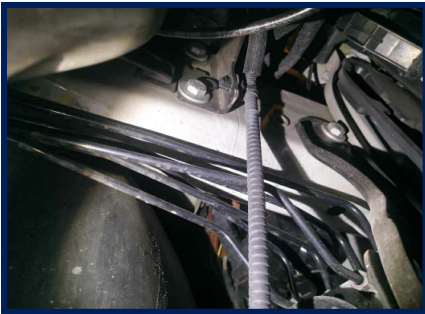
Longarina dianteira/esquerda

SEM AVARIAS APARENTES

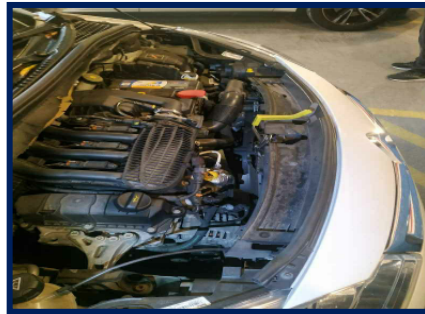
Painel Dianteiro

SEM AVARIAS APARENTES

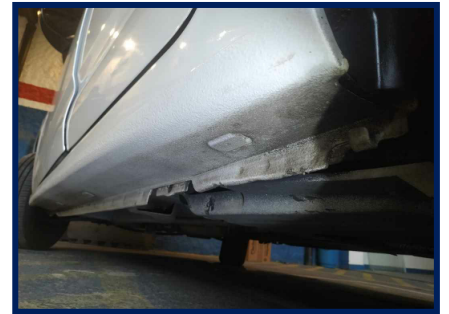
Caixa De Ar Esq

SEM AVARIAS APARENTES

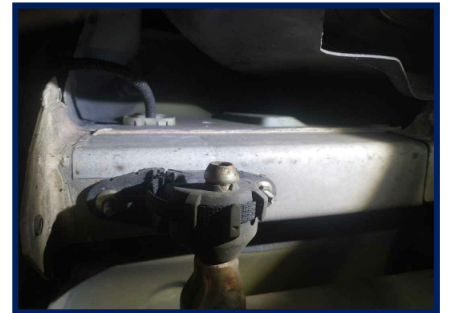
Longarina traseira/esquerda

SEM AVARIAS APARENTES

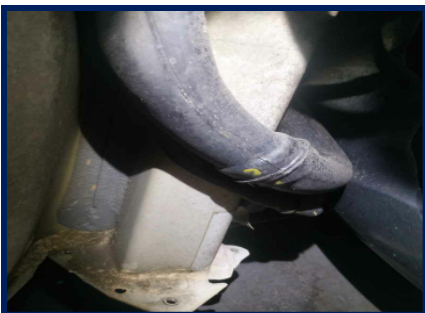
Longarina traseira/direita

SEM AVARIAS APARENTES

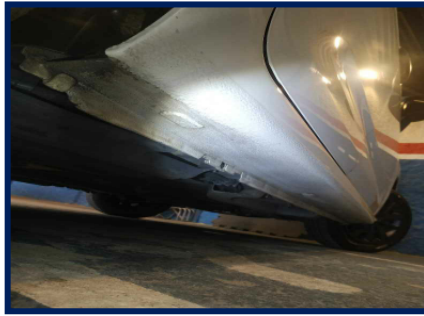
CAIXA DE AR DIR.

SEM AVARIAS APARENTES
