DADOS DO VEÍCULO

| Nº LAUDO: 619712 | QUILOMETRAGEM: 182823 KM |
| MODELO: HILUX CD4X4 SRV | SITUAÇÃO CHASSI: EM CIRCULAÇÃO |

PARECER FINAL

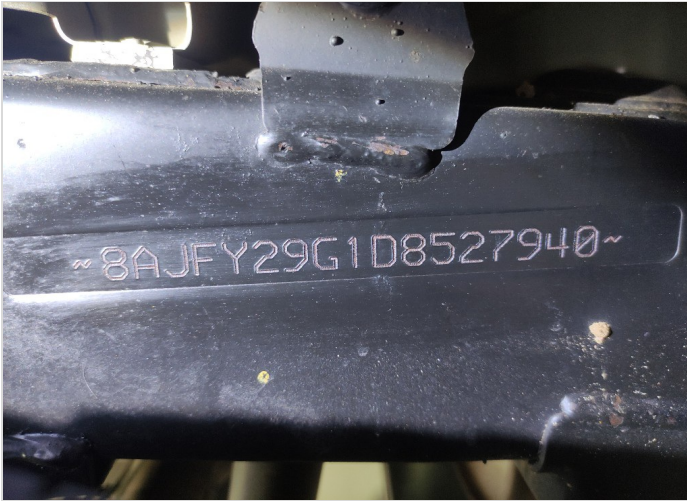
| | CHASSI | NADA CONSTA |

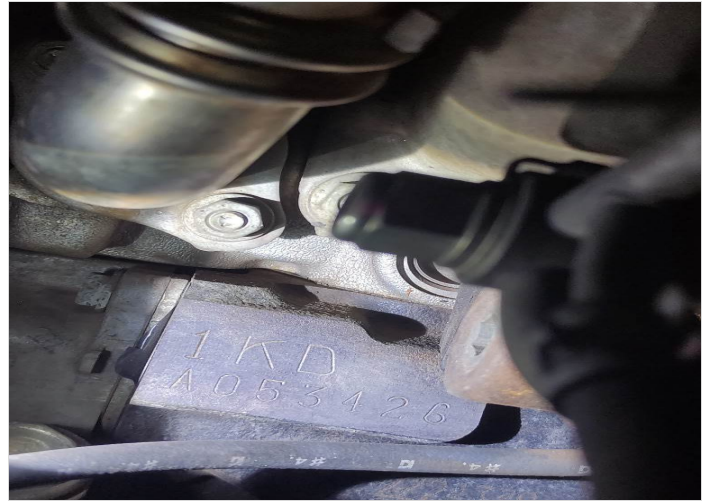
| | NR. DO MOTOR | NADA CONSTA |

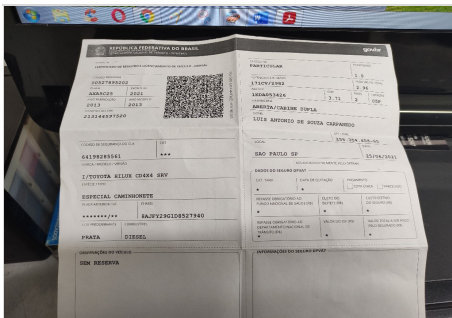
| | CRLV | NADA CONSTA |

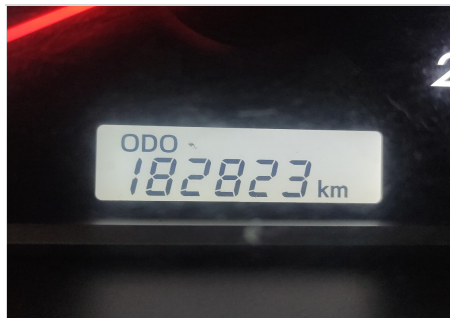
HODÔMETRO

| | QUILOMETRAGEM | NADA CONSTA - KM: 182823 |

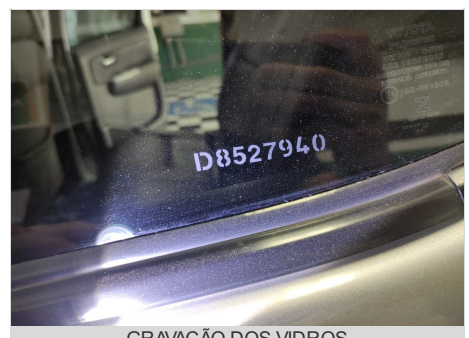
GRAVAÇÃO DOS VIDROS

| | VIDROS | NADA CONSTA |

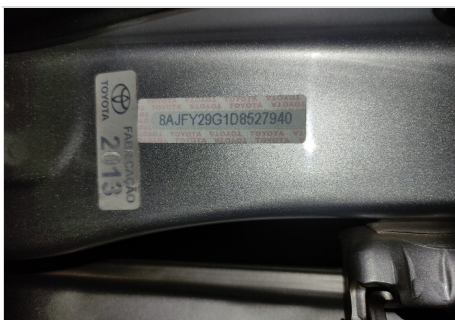
ETIQUETAETA

| | ETIQUETA DE IDENTIFICAÇÃO | QTD ETIQUETAS: 2 |

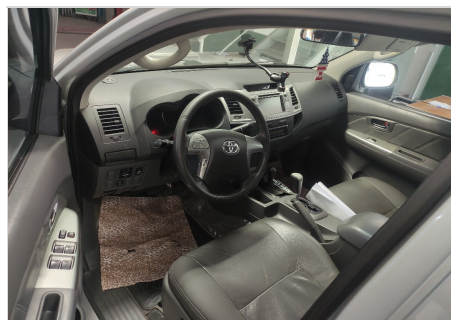
PAINEL DE INSTRUMENTO

| | AIRBAG/ABS | OK - NÃO NOS RESPONSABILIZAMOS POR DEFEITO, FRAUDE OU FALTA DO EQUIPAMENTO NO SISTEMA DO AIR-BAG E ABS, A AVALIAÇÃO É REALIZADA APENAS VISUALMENTE ATRAVÉS DO PAINEL DE INSTRUMENTOS DO VEÍCULO. |
