SITUAÇÃO GERAL

APROVADO

DADOS GERAIS DO VEÍCULO

NO. LAUDO:	4130435
DATA DE VISTORIA:	10/10/2024 12:40:06
MARCA:	HONDA
MODELO:	HR-V
COR:	VERMELHA
ANO FABRICAÇÃO:	2017
ANO MODELO:	2018
PLACA:	IXZ6978
RENAVAM:	01125846043
KM:	48779
COMBUSTÍVEL:	FLEX
UNIDADE:	PORTO ALEGRE - PETROPOLIS
CLIENTE:	GRUPO BMZ

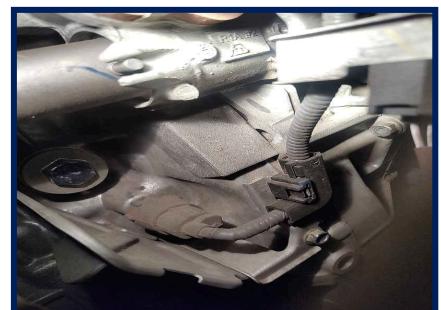
Motor

DENTRO DOS PADRÓES HABITUais DO FABRICANTE

É A MESMA QUE CONSTA NA BIN OU CRLV

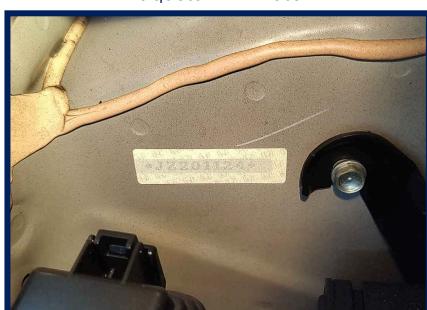
Etiqueta ETA Motor

ETA DENTRO DOS PADRÓES / NUMERAÇÃO COINCIDE COM O CHASSI

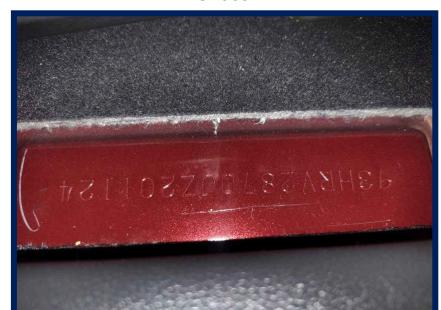
Chassi

DENTRO DOS PADRÓES HABITUais DO FABRICANTE

REGIÃO ÍNTEGRA

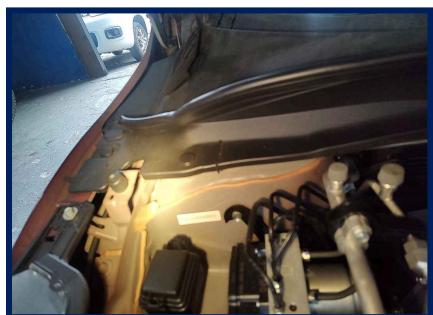
Torre amort diant/direita

SEM AVARIAS APARENTEIS

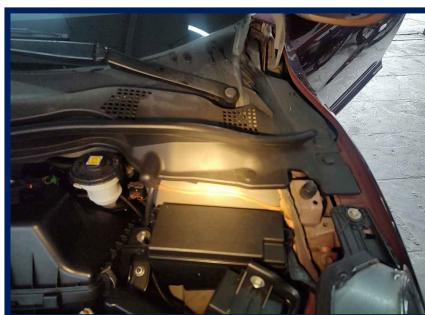
Torre amort diant/esquer

SEM AVARIAS APARENTEIS

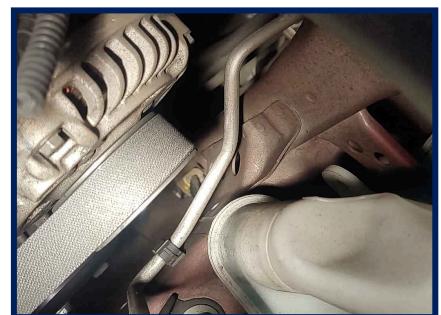
Longarina danti/direita

SEM AVARIAS APARENTEIS

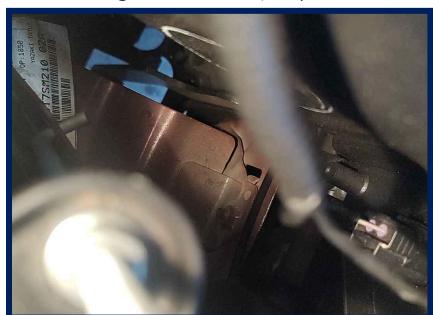
Longarina dianteira/esquerda

SEM AVARIAS APARENTEIS

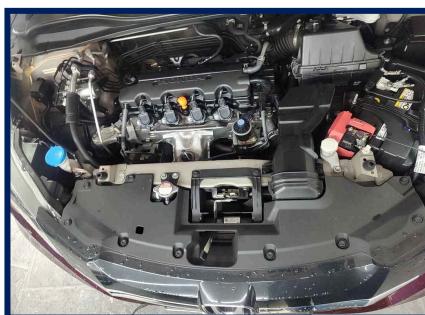
Painel Dianneiro

SEM AVARIAS APARENTEIS

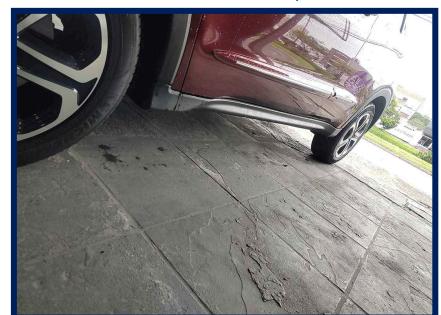
Caixa De Ar Esq

SEM AVARIAS APARENTEIS

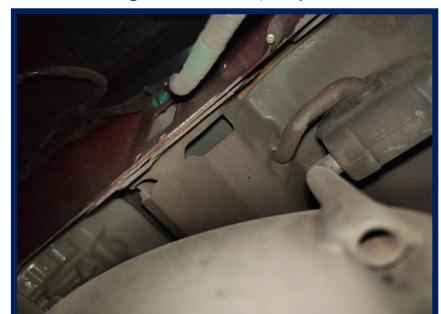
Longarina traseira/esquerda

SEM AVARIAS APARENTEIS

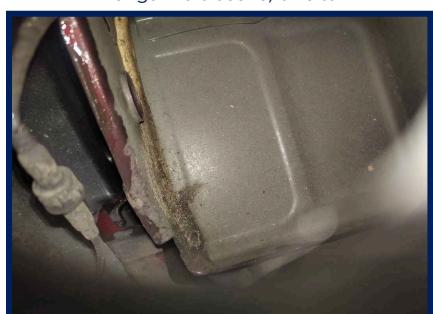
Longarina traseira/direita

SEM AVARIAS APARENTEIS

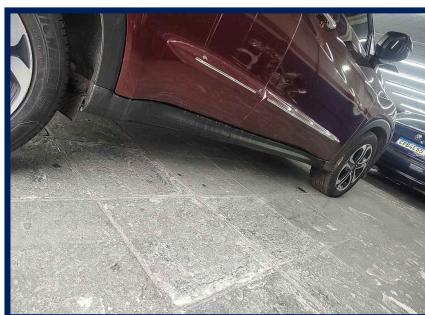
CAIXA DE AR DIR.

SEM AVARIAS APARENTEIS
