## DADOS GERAIS DO VEÍCULO

| NO. LAUDO: | 3236942 |
| MODELO: | HB20 |
| PLACA: | LTA6J01 |

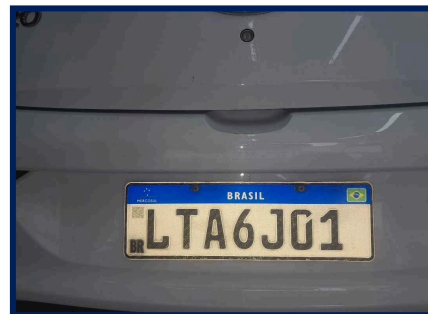
Placa

PLACA DENTROS DOS PADRÕES

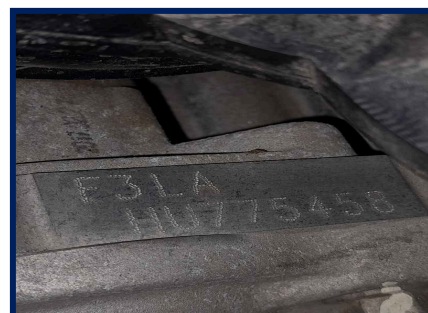
Motor

DENTRO DOS PADRÕES HABITUAIS DO FABRICANTE  
É A MESMA QUE CONSTA NA BIN OU CRLV

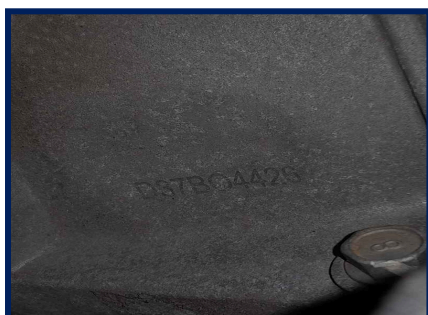
Câmbio

DENTRO DOS PADRÕES HABITUAIS DO FABRICANTE

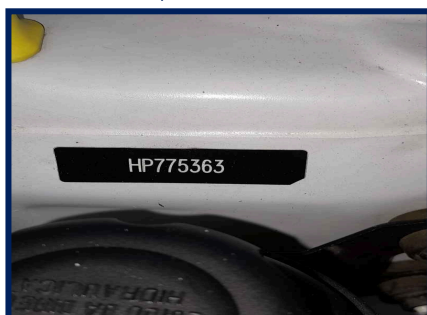
Etiqueta ETA Motor

ETA MOTOR : ETA DENTRO DOS PADRÕES / NUMERAÇÃO COINCIDE COM O CHASSI  
ETA BATENTE DA PORTA : ETA DENTRO DOS PADRÕES / NUMERAÇÃO COINCIDE COM O CHASSI  
ETA ASSOALHO : NÃO OBRIGATÓRIO  
PLAQUETA ANO FABRICAÇÃO : PLAQUETA OK (NACIONAIS E IMPORT. APÓS 1999)

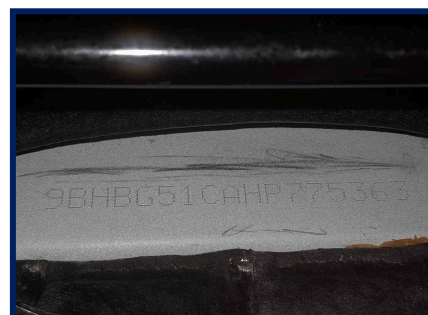
Chassi

NUMERAÇÃO IDENTIFICADORA : DENTRO DOS PADRÕES HABITUAIS DO FABRICANTE  
CHAPA SUPORTE : REGIÃO ÍNTEGRA

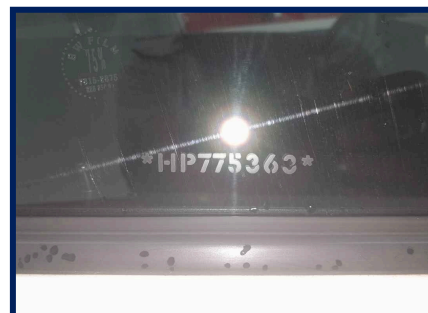
Gravação do vidro

PARABRISA : GRAVAÇÃO ORIGINAL / COINCIDE COM O CHASSI  
PORTA DIANTE. ESQ. : GRAVAÇÃO ORIGINAL / COINCIDE COM O CHASSI  
PORTA TRAS. ESQ / LAT TRAS. ESQ. : GRAVAÇÃO ORIGINAL / COINCIDE COM O CHASSI  
VIGIA TRASEIRO. : GRAVAÇÃO ORIGINAL / COINCIDE COM O CHASSI  
PORTA TRAS. DIR / LAT TRAS. DIR. : GRAVAÇÃO ORIGINAL / COINCIDE COM O CHASSI  
PORTA DIANTE. DIR. : GRAVAÇÃO ORIGINAL / COINCIDE COM O CHASSI

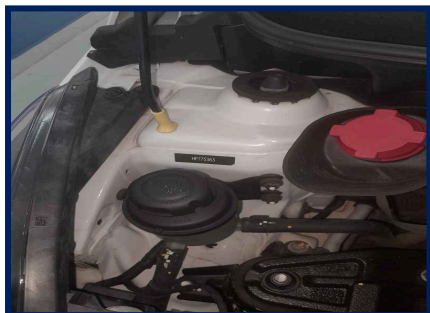
Torre amort diant/direita

| TORRE DO AMORTECEDOR DIANTEI. DIR. : | SEM AVARIAS APARENTES |

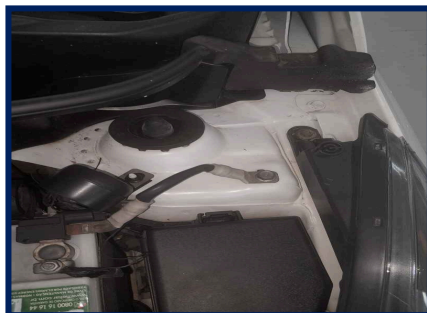
Torre amort diant/esquer

| TORRE DO AMORTECEDOR DIANTEI. ESQ. : | SEM AVARIAS APARENTES |

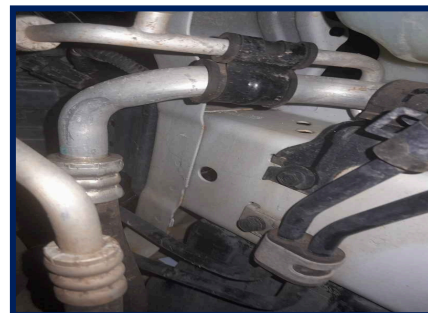
Longarina dianti/direita

| LONGARINA DIANTEI. DIR. : | SEM AVARIAS APARENTES |

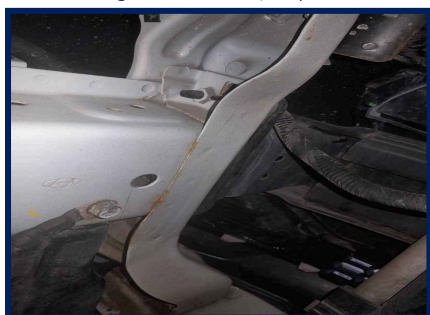
Longarina dianteira/esquerda

| LONGARINA DIANTEI. ESQ. : | SEM AVARIAS APARENTES |

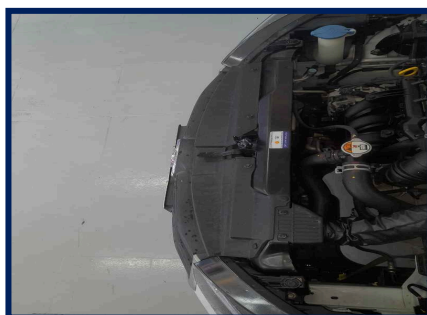
Painel Dianteiro

| PAINEL DIANT. INF./SUP. OU ALMA DO PARACHOQUE: | SEM AVARIAS APARENTES |

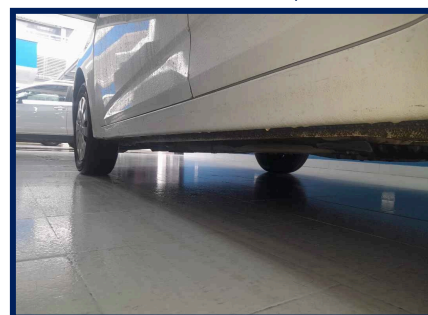
Caixa De Ar Esq

| CAIXA DE AR ESQUERDA . : | SEM AVARIAS APARENTES |

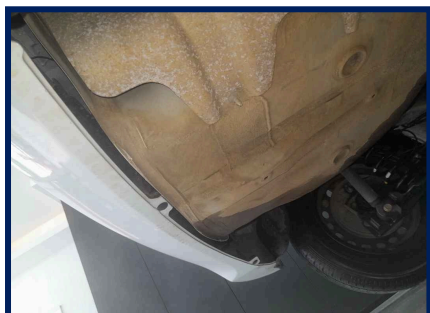
Assoalho Central

| ASSOALHO DO MONOBLOCO (HABITÁCULO, ÁREA VISÍVEL) . : | SEM AVARIAS APARENTES (ÁREA VISÍVEL) |

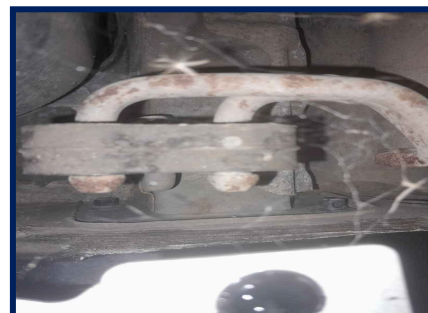
Longarina traseira/esquerda

| LONGARINA TRASEI. ESQ. : | SEM AVARIAS APARENTES |

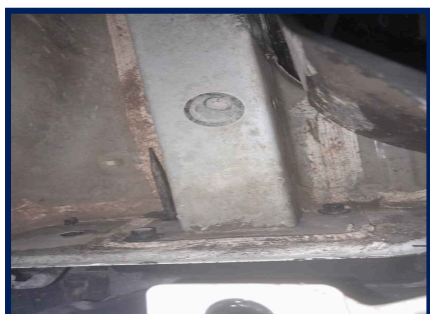
Longarina traseira/direita

| LONGARINA TRASEI. DIR. : | SEM AVARIAS APARENTES |

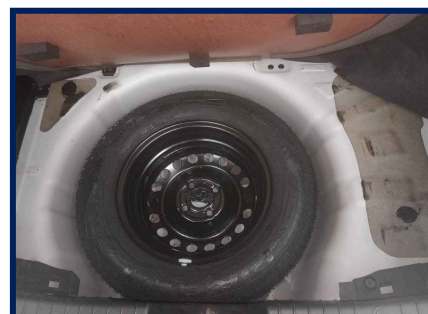
Assoalho Int. Portamalas

| ASSOALHO DO PORTAMALAS / CAÇAMBA . : | SEM AVARIAS APARENTES (ÁREA VISÍVEL) |

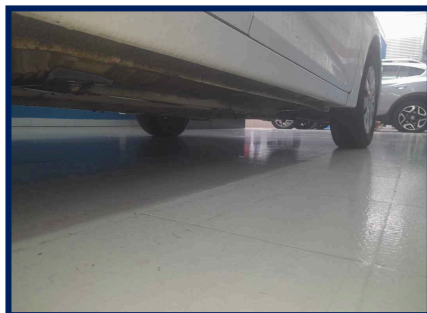
CAIXA DE AR DIR.

| CAIXA DE AR DIREITA . : | SEM AVARIAS APARENTES |
