APRESENTAÇÃO

NO. LAUDO:	3510624
DATA DE VISTORIA:	16/03/2024 14:57:43
MARCA:	HYUNDAI
MODELO:	AZERA 3.3 V6
COR:	PRATA
ANO FABRICAÇÃO:	2010
ANO MODELO:	2011
PLACA:	KVI4143
RENAVAM:	00252053907
KM:	168729
COMBUSTÍVEL:	GASOLINA
UNIDADE:	RIO DE JANEIRO
CLIENTE:	GRUPO BMZ

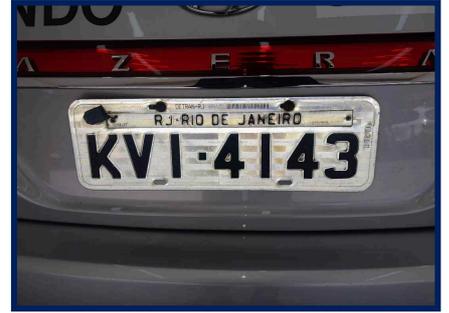
Placa

PLACA DENTROS DOS PADRÕES

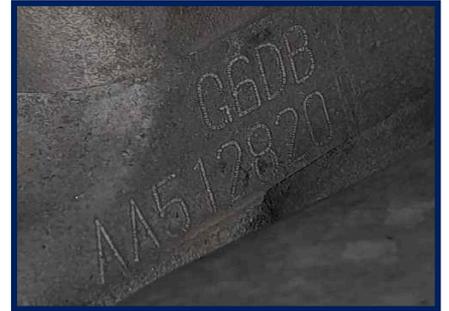
Motor

DENTRO DOS PADRÕES HABITUAIS DO FABRICANTE

É A MESMA QUE CONSTA NA BIN OU CRLV

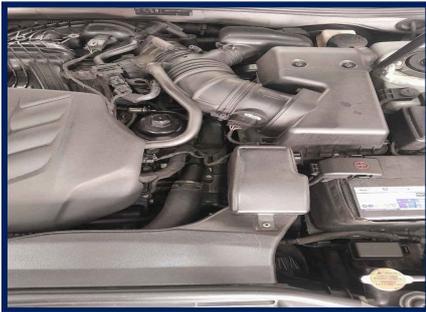
Câmbio

NUMERAÇÃO OBSTRUÍDA (ITEM EXCLUÍDO DO PARECER)

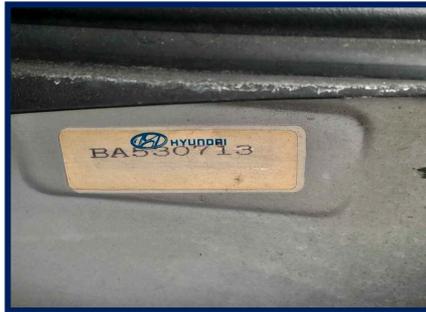
Etiqueta ETA Motor

ETA MOTOR : ETA DENTRO DOS PADRÕES / NUMERAÇÃO COINCIDE COM O CHASSI

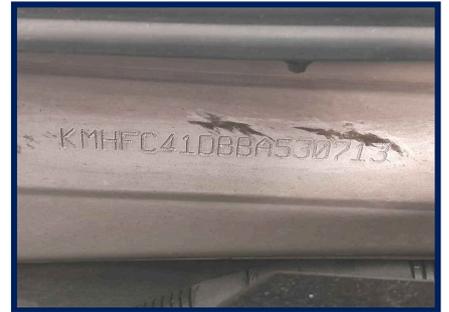
Chassi

NUMERAÇÃO IDENTIFICADORA : DENTRO DOS PADRÕES HABITUAIS DO FABRICANTE

CHAPA SUPORTE : REGIÃO ÍNTEGRA

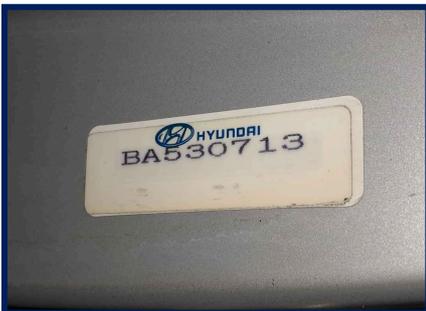
Foto eta coluna

ETA BATENTE DA PORTA : ETA DENTRO DOS PADRÕES / NUMERAÇÃO COINCIDE COM O CHASSI
