PLACA: FPF2E58
MODELO DO VEÍCULO: I/CHEV EQUINOX PREMIER

VISTORIA CERTICAR

NO. LAUDO:	3525470
DATA DE VISTORIA:	19/03/2024 11:38:03
MARCA:	CHEVROLET
MODELO:	I/CHEV EQUINOX PREMIER
COR:	BRANCA
ANO FABRICAÇÃO:	2018
ANO MODELO:	2018
PLACA:	FPF2E58
RENAVAM:	01154178665
KM:	62974
COMBUSTÍVEL:	GASOLINA
UNIDADE:	ITAIM BIBI
CLIENTE:	CERTICAR VOUCHER

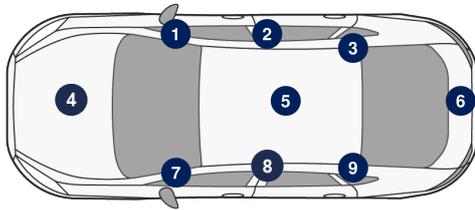
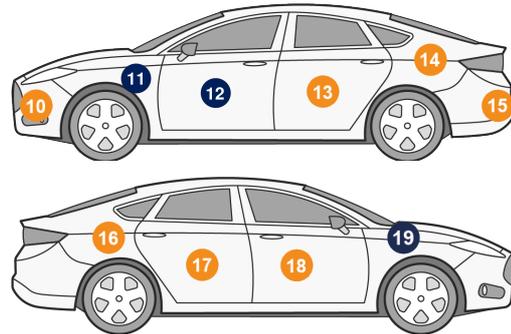
PINTURA V1

1 - COLUNA DIANTEIRA DIREITA:	PINTURA EM BOAS CONDIÇÕES
2 - COLUNA CENTRAL DIREITA:	PINTURA EM BOAS CONDIÇÕES
3 - COLUNA TRASEIRA DIREITA:	PINTURA EM BOAS CONDIÇÕES
4 - CAPÔ DIANTEIRO:	PINTURA EM BOAS CONDIÇÕES
5 - TETO:	PINTURA EM BOAS CONDIÇÕES
6 - TAMPA TRASEIRA:	PINTURA EM BOAS CONDIÇÕES
7 - COLUNA DIANTEIRA ESQUERDA:	PINTURA EM BOAS CONDIÇÕES
8 - COLUNA CENTRAL ESQUERDA:	PINTURA EM BOAS CONDIÇÕES
9 - COLUNA TRASEIRA ESQUERDA:	PINTURA EM BOAS CONDIÇÕES

10 - PARA-CHOQUE DIANTEIRO:	PINTURA EM BOAS CONDIÇÕES COM RETOQUE
11 - PARA-LAMA DIANTEIRO ESQUERDO:	PINTURA EM BOAS CONDIÇÕES
12 - PORTA DIANTEIRA ESQUERDA:	PINTURA EM BOAS CONDIÇÕES
13 - PORTA TRASEIRA ESQUERDA:	PINTURA EM BOAS CONDIÇÕES COM RETOQUE
14 - LATERAL TRASEIRA ESQUERDA:	PINTURA EM BOAS CONDIÇÕES COM RETOQUE
15 - PARA-CHOQUE TRASEIRO:	PINTURA EM BOAS CONDIÇÕES COM RETOQUE

16 - LATERAL TRASEIRA DIREITA:	PINTURA EM BOAS CONDIÇÕES COM RETOQUE
17 - PORTA TRASEIRA DIREITA:	PINTURA EM BOAS CONDIÇÕES COM RETOQUE
18 - PORTA DIANTEIRA DIREITA:	PINTURA EM BOAS CONDIÇÕES COM RETOQUE
19 - PARA-LAMA DIANTEIRO DIREITO:	PINTURA EM BOAS CONDIÇÕES

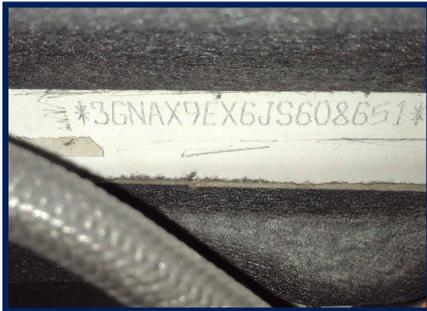
Chassi

NUMERAÇÃO IDENTIFICADORA :	DENTRO DOS PADRÕES HABITUAIS DO FABRICANTE
CHAPA SUPORTE :	REGIÃO ÍNTEGRA

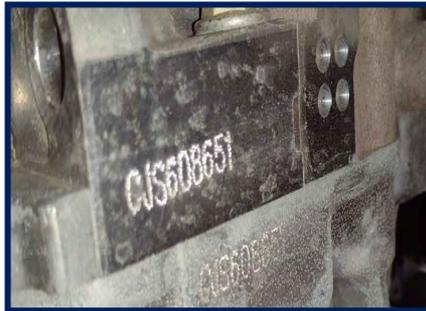
Motor

DENTRO DOS PADRÕES HABITUAIS DO FABRICANTE	
É A MESMA QUE CONSTA NA BIN OU CRLV

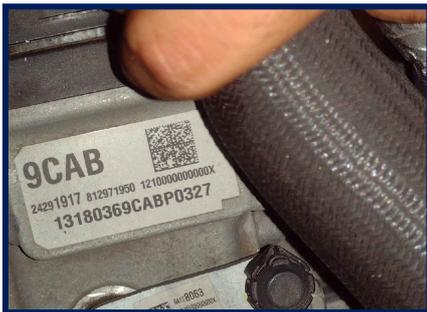
Câmbio

DENTRO DOS PADRÕES HABITUAIS DO FABRICANTE	
--	--

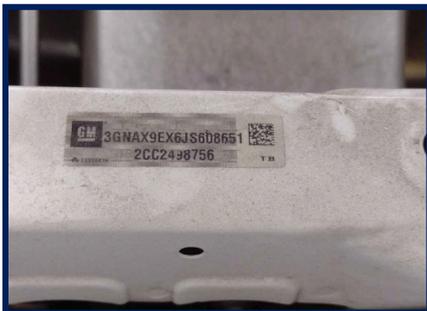
Etiqueta ETA Motor

ETA MOTOR :	ETA DENTRO DOS PADRÕES / NUMERAÇÃO COINCIDE COM O CHASSI
ETA BATENTE DA PORTA :	ETA DENTRO DOS PADRÕES / NUMERAÇÃO COINCIDE COM O CHASSI

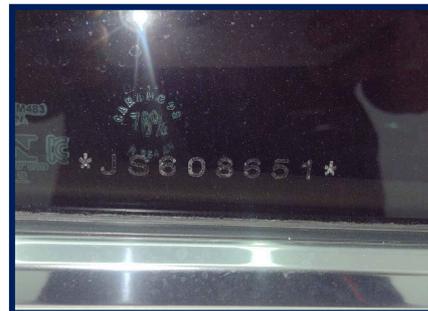
Gravação do vidro

PARABRISA :	GRAVAÇÃO ORIGINAL / COINCIDE COM O CHASSI
PORTA DIANTE. ESQ. :	GRAVAÇÃO ORIGINAL / COINCIDE COM O CHASSI
PORTA TRAS. ESQ / LAT TRAS. ESQ. :	GRAVAÇÃO ORIGINAL / COINCIDE COM O CHASSI
VIGIA TRASEIRO. :	GRAVAÇÃO ORIGINAL / COINCIDE COM O CHASSI
PORTA TRAS. DIR / LAT TRAS. DIR. :	GRAVAÇÃO ORIGINAL / COINCIDE COM O CHASSI
PORTA DIANTE. DIR. :	GRAVAÇÃO ORIGINAL / COINCIDE COM O CHASSI
