## SITUAÇÃO GERAL

**APROVADO**

## DADOS GERAIS DO VEÍCULO

NO. LAUDO:	3334667
DATA DE VISTORIA:	15/02/2024 15:55:57
MARCA:	HYUNDAI
MODELO:	I/HYUNDAI I30 2.0
COR:	PRETA
ANO FABRICAÇÃO:	2009
ANO MODELO:	2010
PLACA:	IZFOA55
RENAVAM:	00180494090
KM:	122615
COMBUSTÍVEL:	GASOLINA
UNIDADE:	CAXIAS DO SUL
CLIENTE:	GRUPO BMZ

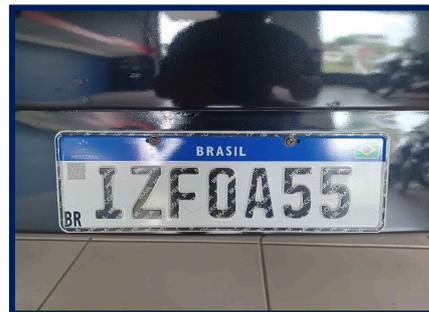
Placa

PLACA DENTROS DOS PADRÕES

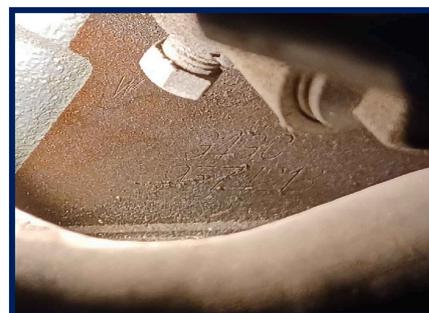
Motor

• **NUMERAÇÃO DO MOTOR**

DENTRO DOS PADRÕES HABITUAIS DO FABRICANTE

É A MESMA QUE CONSTA NA BIN OU CRLV

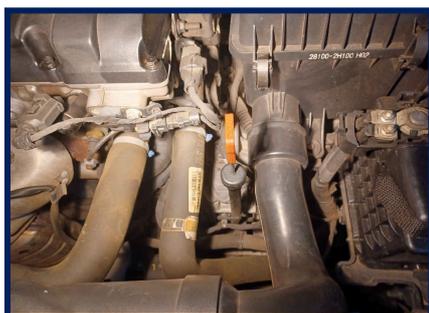
Câmbio

NUMERAÇÃO OBSTRUÍDA (ITEM EXCLUÍDO DO PARECER)

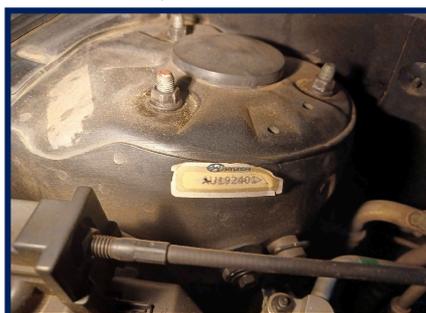
Etiqueta ETA Motor

ETA MOTOR : ETA DENTRO DOS PADRÕES / NUMERAÇÃO COINCIDE COM O CHASSI

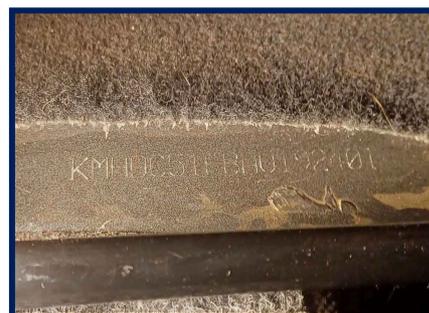
Chassi

NUMERAÇÃO IDENTIFICADORA : DENTRO DOS PADRÕES HABITUAIS DO FABRICANTE

CHAPA SUPORTE : REGIÃO ÍNTEGRA

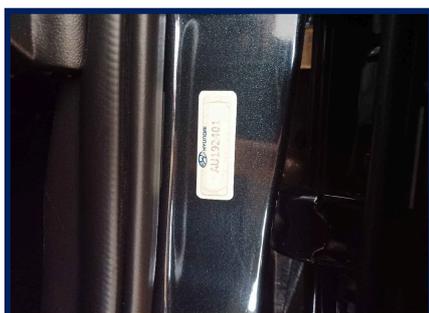
Foto eta coluna

ETA BATENTE DA PORTA : ETA DENTRO DOS PADRÕES / NUMERAÇÃO COINCIDE COM O CHASSI

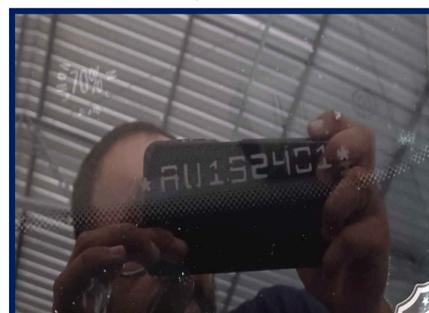
Gravação do vidro

PARABRISA : GRAVAÇÃO ORIGINAL / COINCIDE COM O CHASSI
